Péče o morfologický stav vodních toků

Ing. Tomáš Just

Agentura ochrany přírody a krajiny ČR

březen 2013

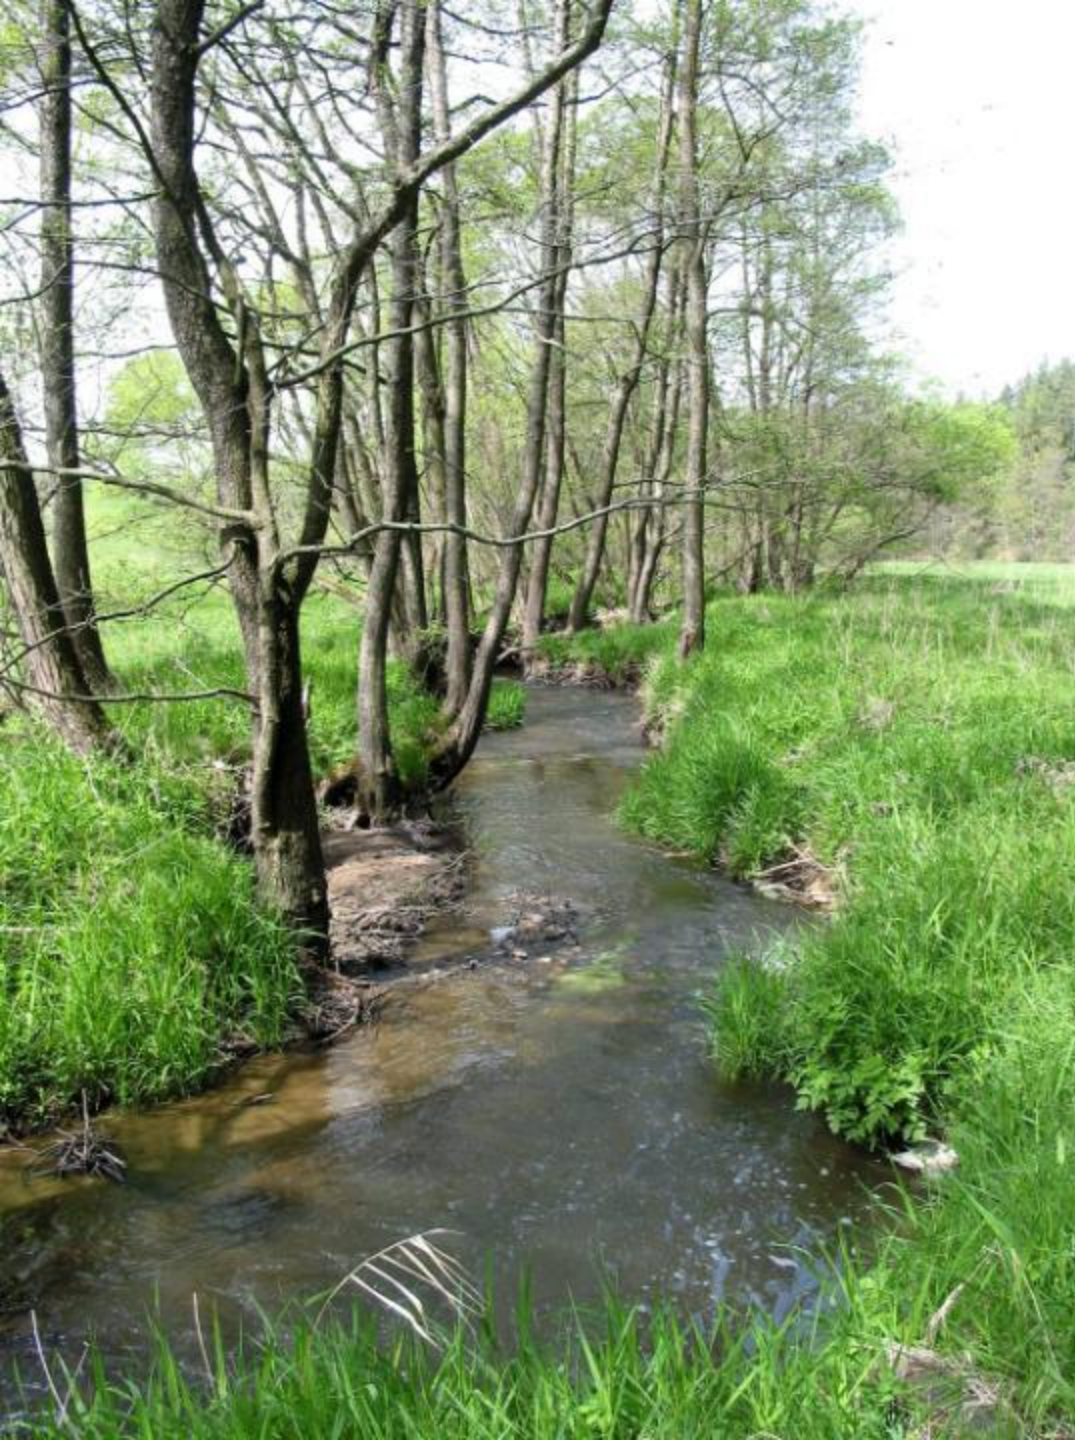
Přirozeně velký prostorový rozsah

- koryta
- meandrového pásu,
- ploch pro rozlivy povodní

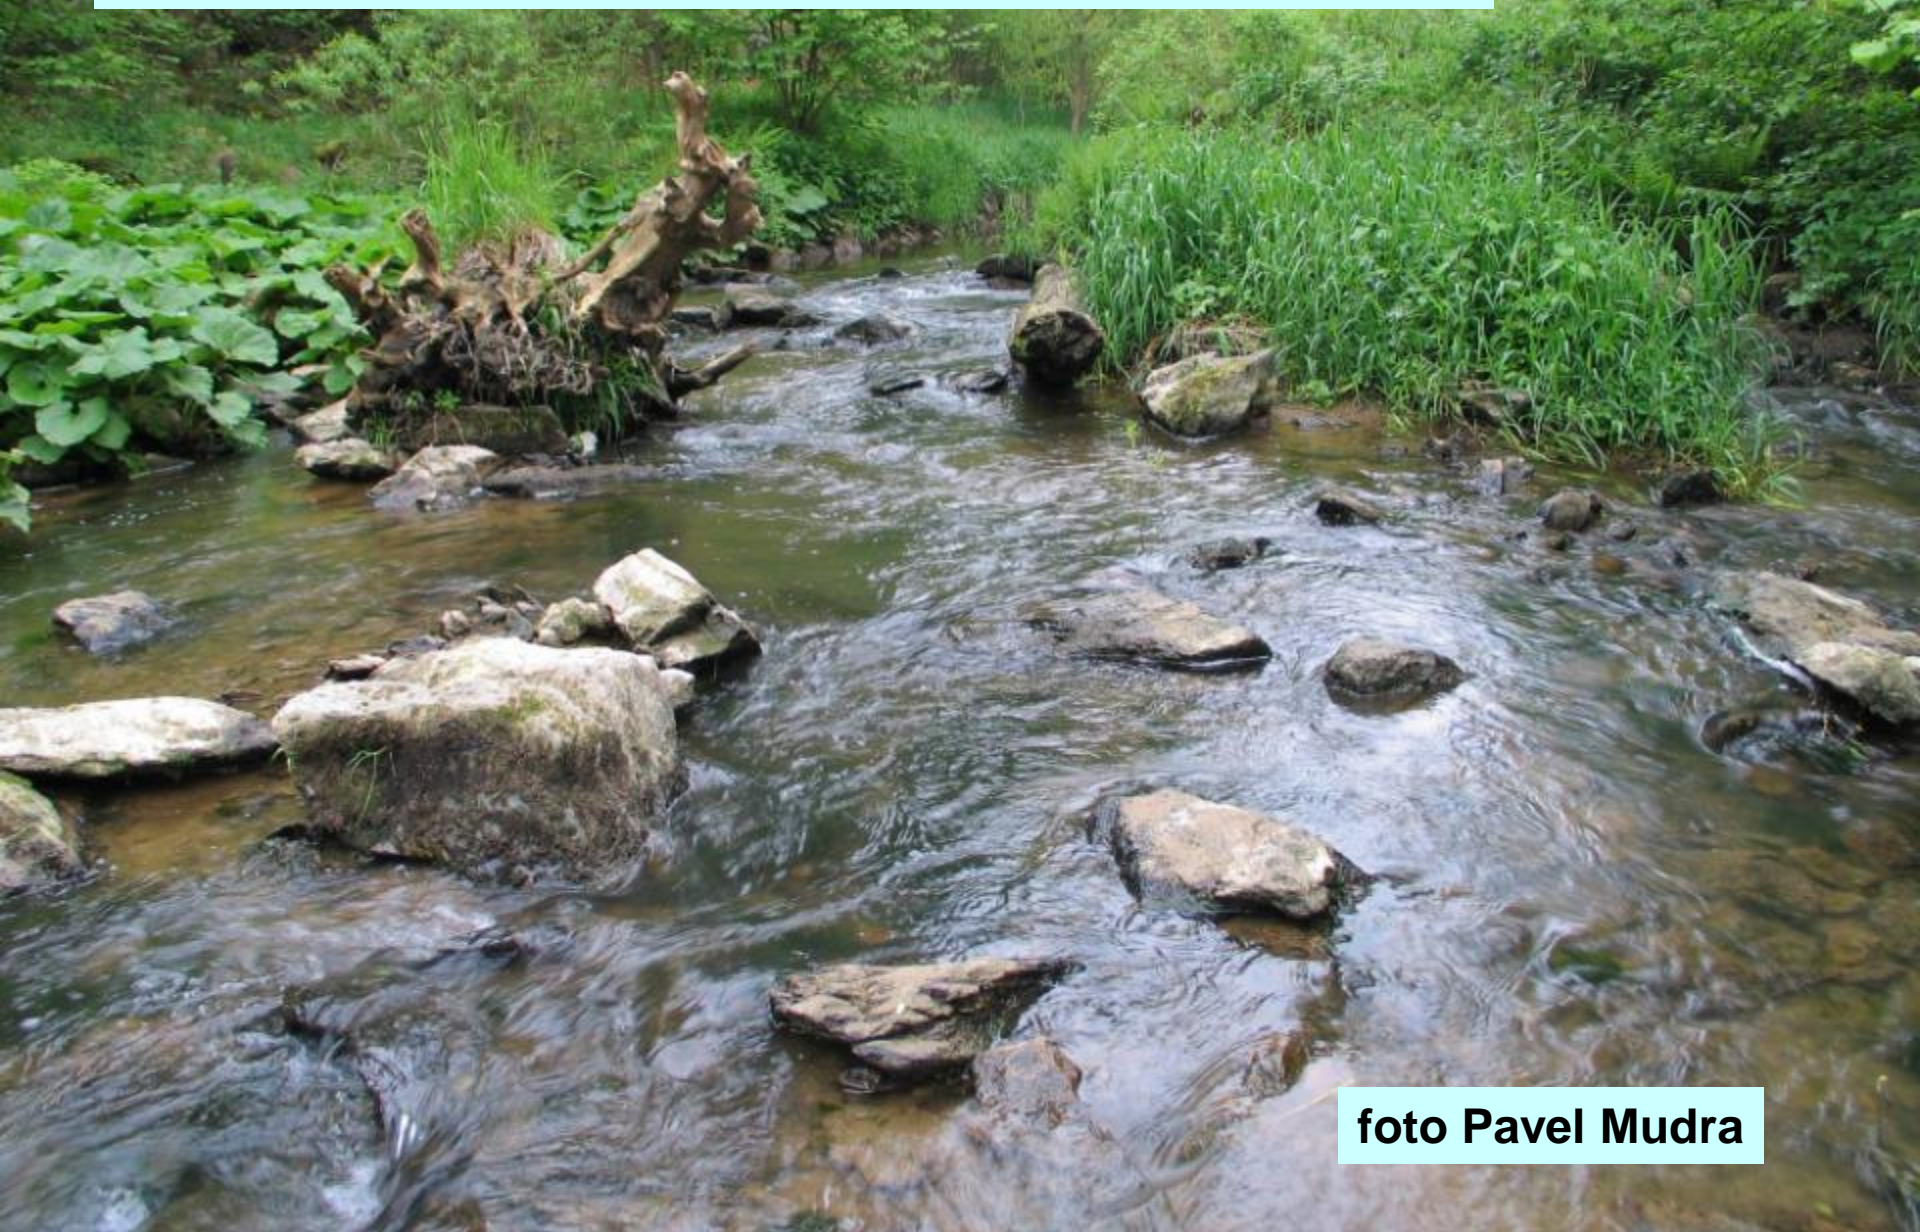
Přirozeně velká tvarová členitost koryta

Členitost

- trasy
- podélného profilu
- příčných průřezů
- detailních tvarů a materiálu dna a břehů
- břehové vegetace
-

Přírozně velká hydraulická členitost
- členitost hloubek vody a rychlostí proudění

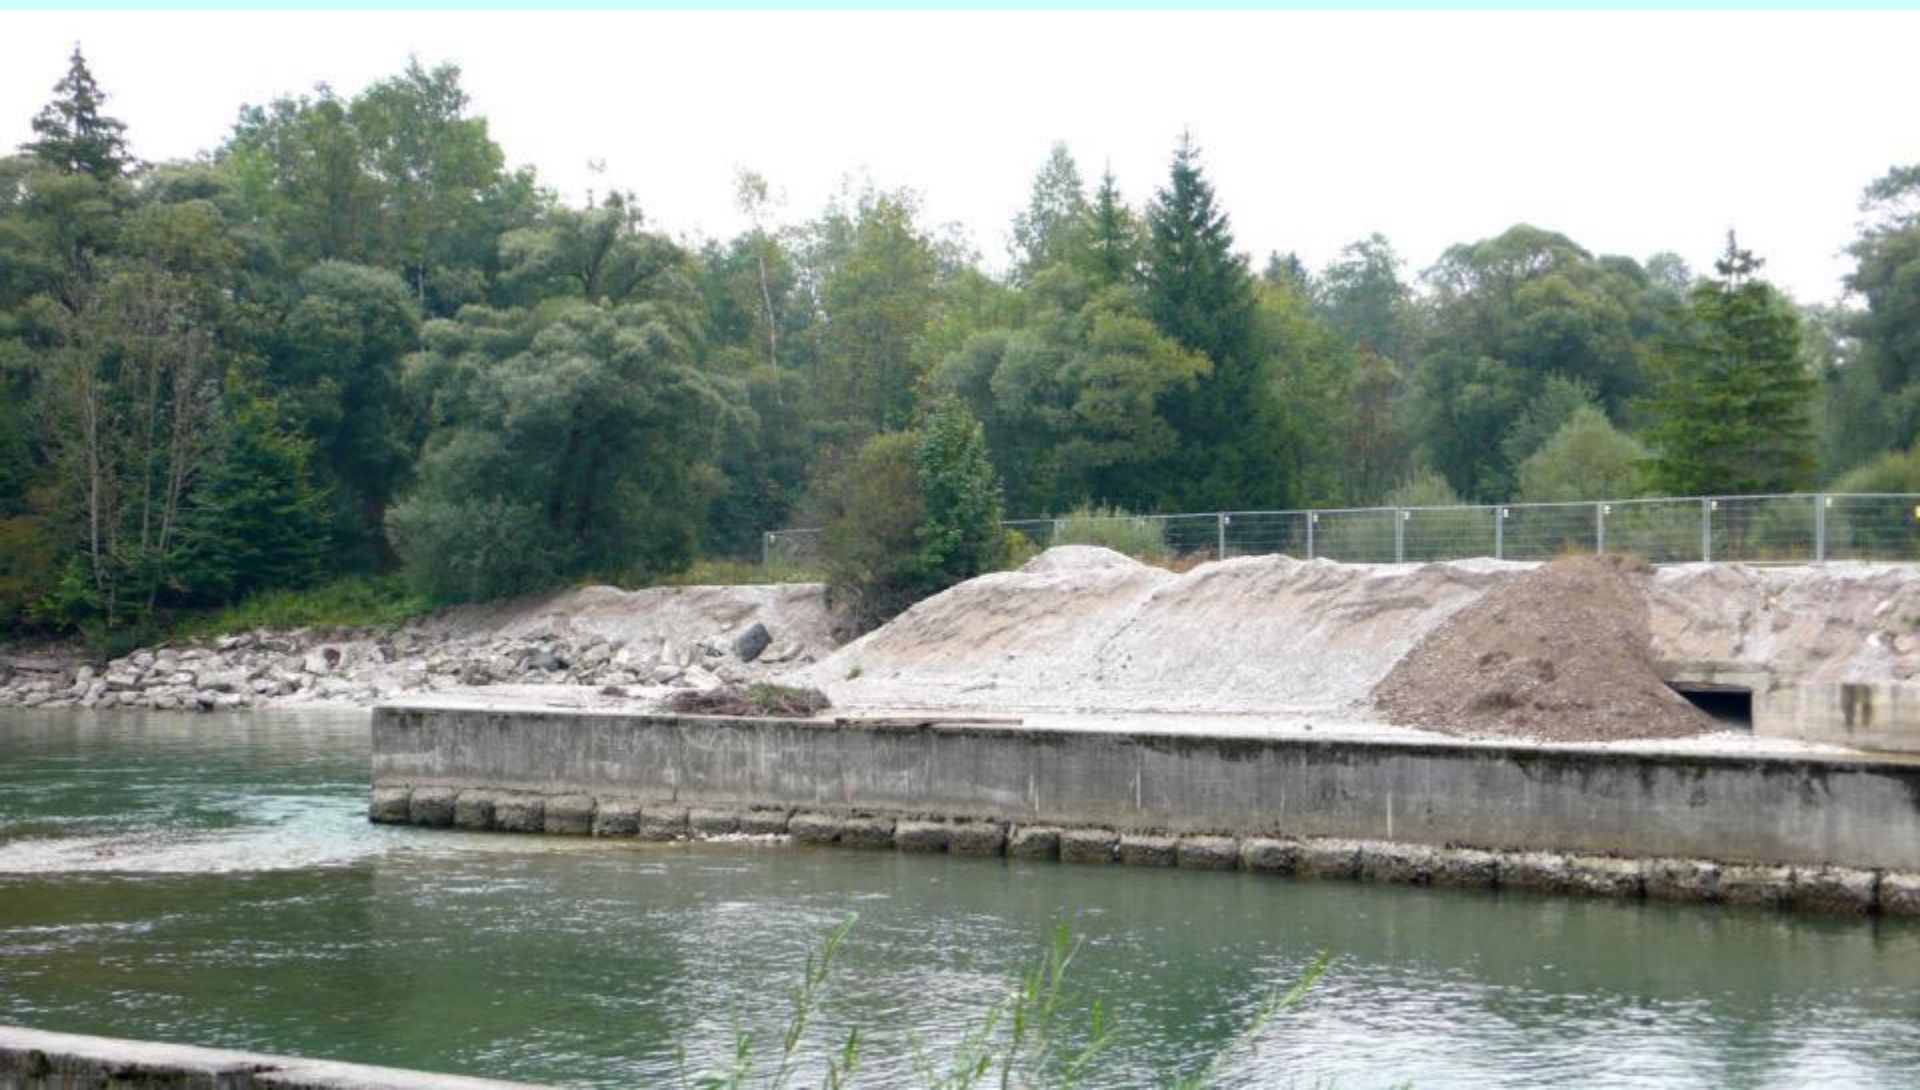
Podpora splaveninového režimu v Isaře nad Mnichovem

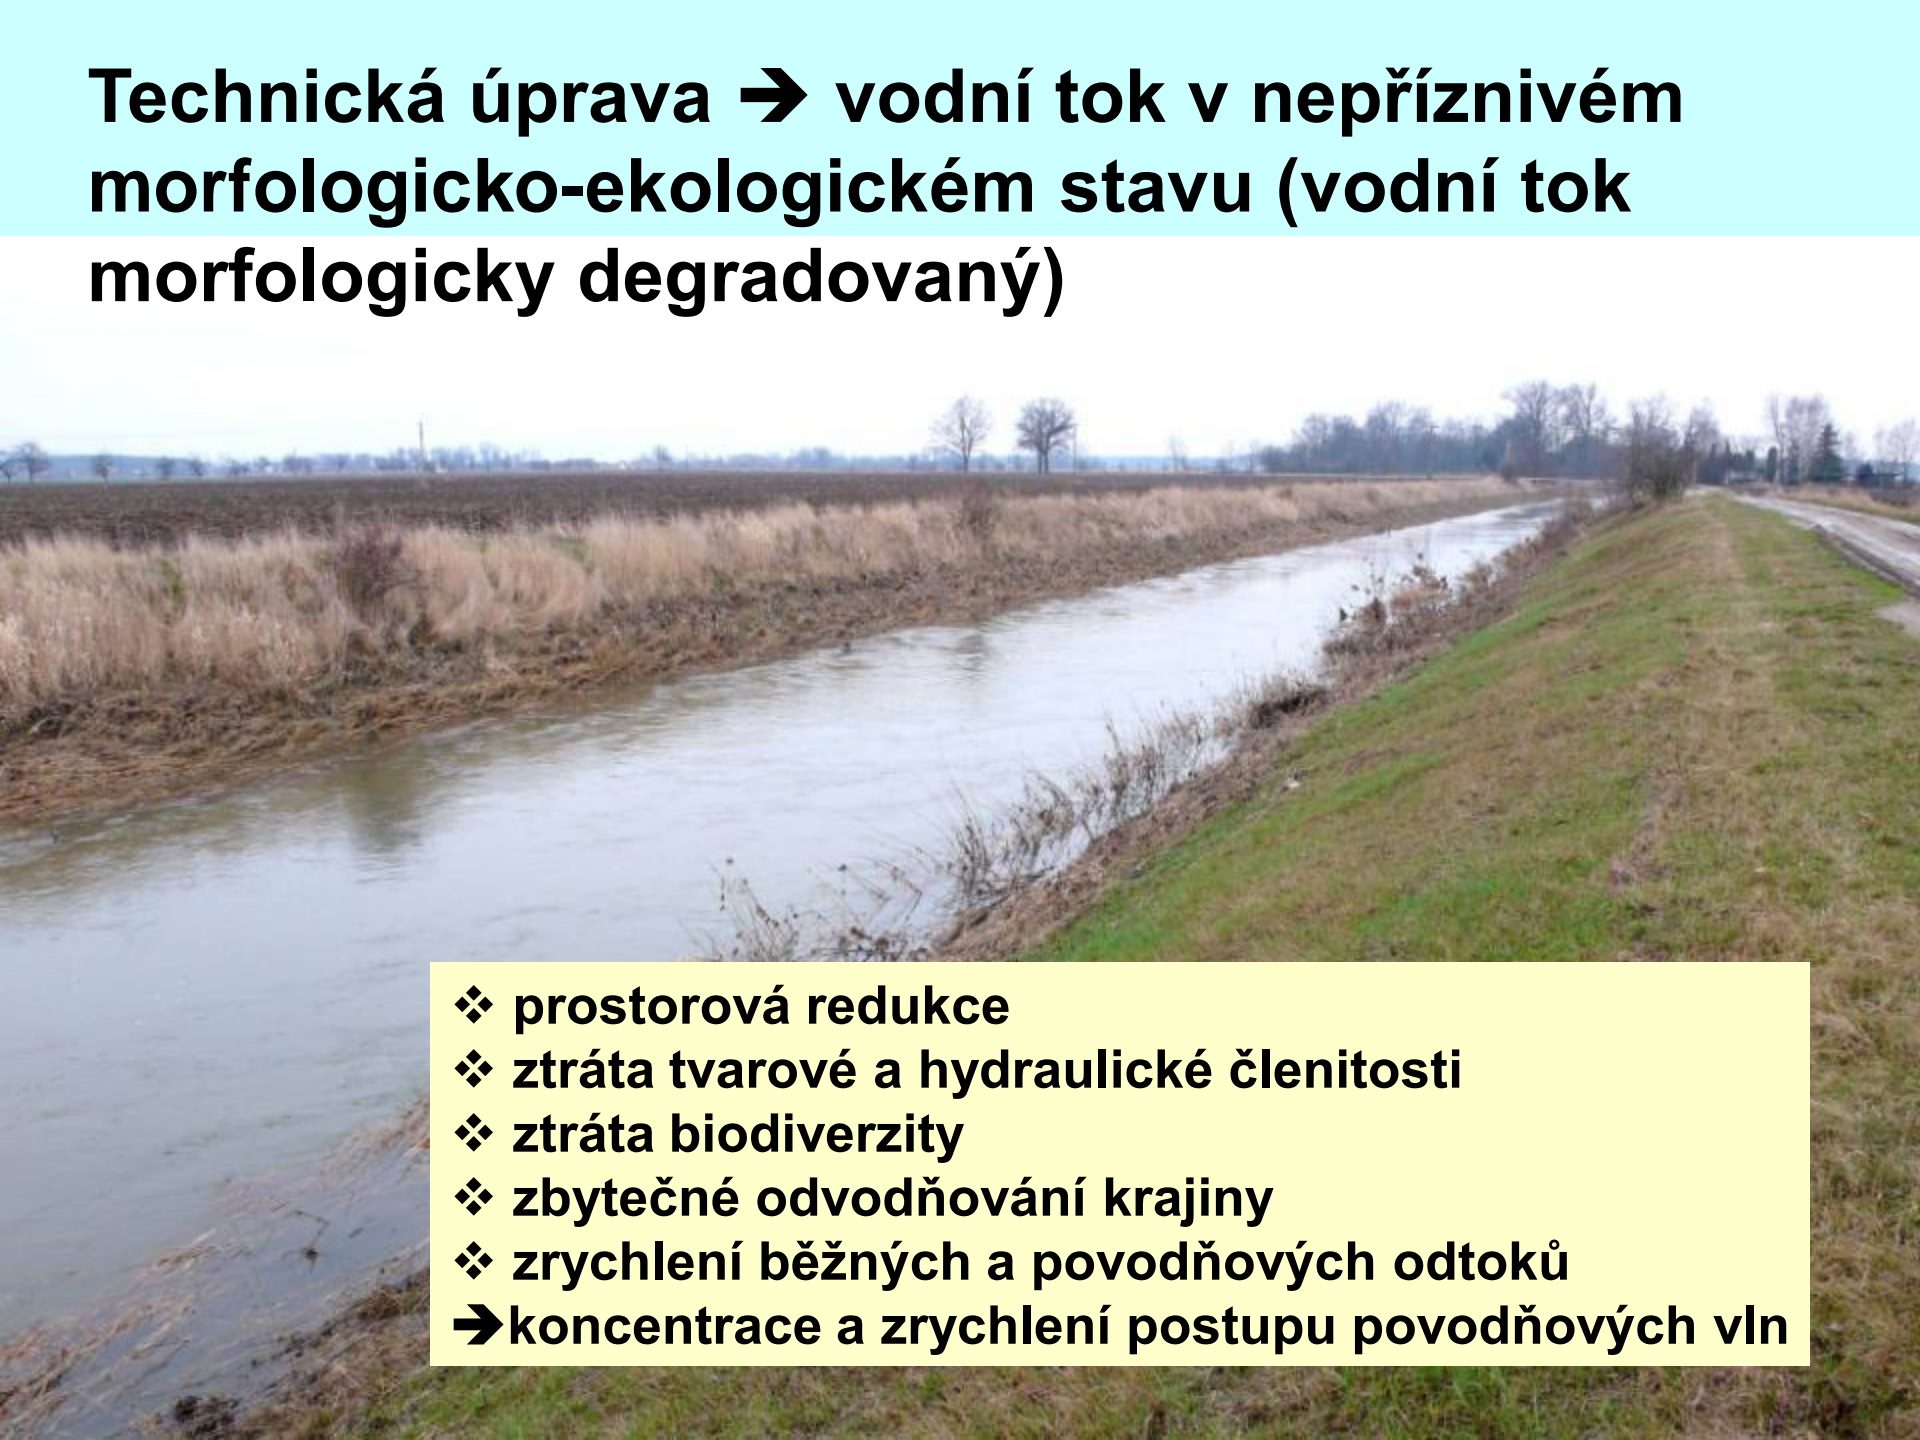
Technická úprava → vodní tok v nepříznivém morfológico-ekologickém stavu (vodní tok morfológicky degradovaný)

- ❖ prostorová redukce
 - ❖ ztráta tvarové a hydraulické členitosti
 - ❖ ztráta biodiverzity
 - ❖ zbytečné odvodňování krajiny
 - ❖ zrychlení běžných a povodňových odtoků
 - koncentrace a zrychlení postupu povodňových vln

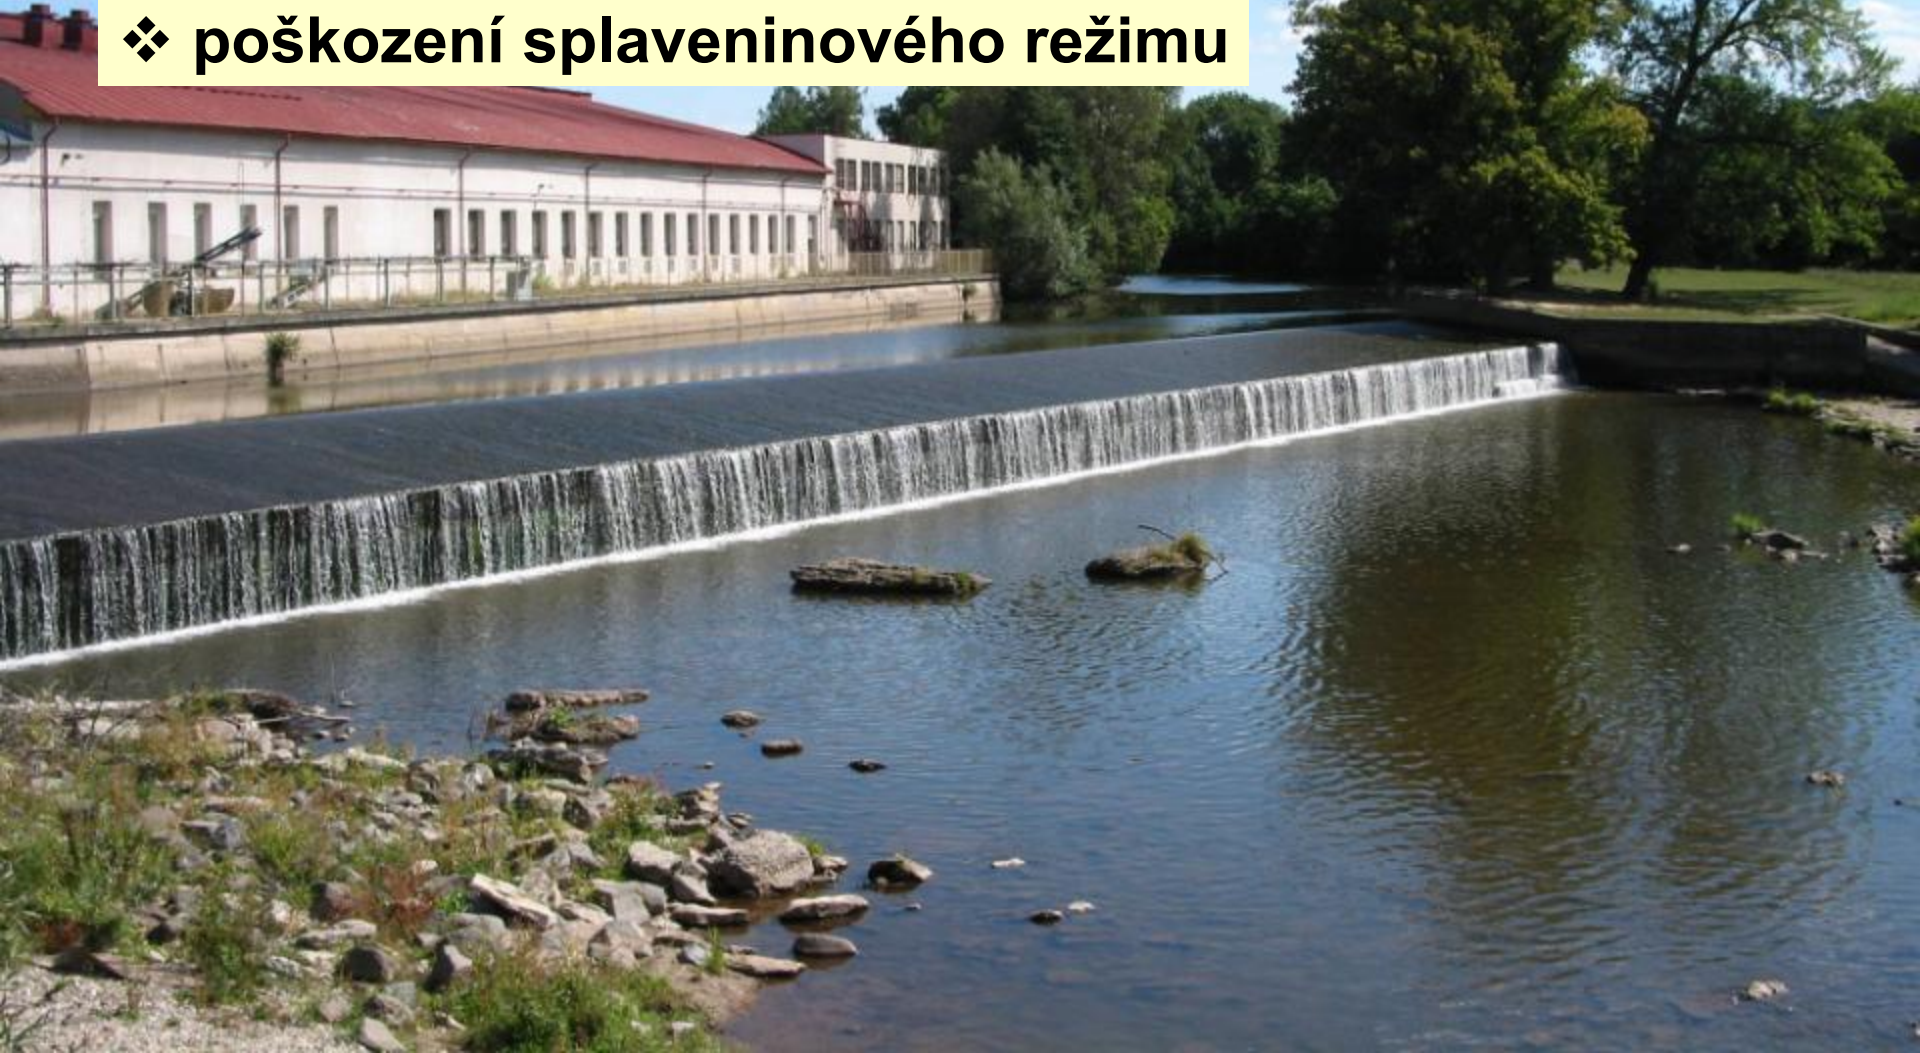
Jezy, stupně, MVE:

- ❖ omezení migrační prostupnosti
- ❖ ztráta přirozené proudnosti
- ❖ poškození průtokového režimu
- ❖ poškození splaveninového režimu

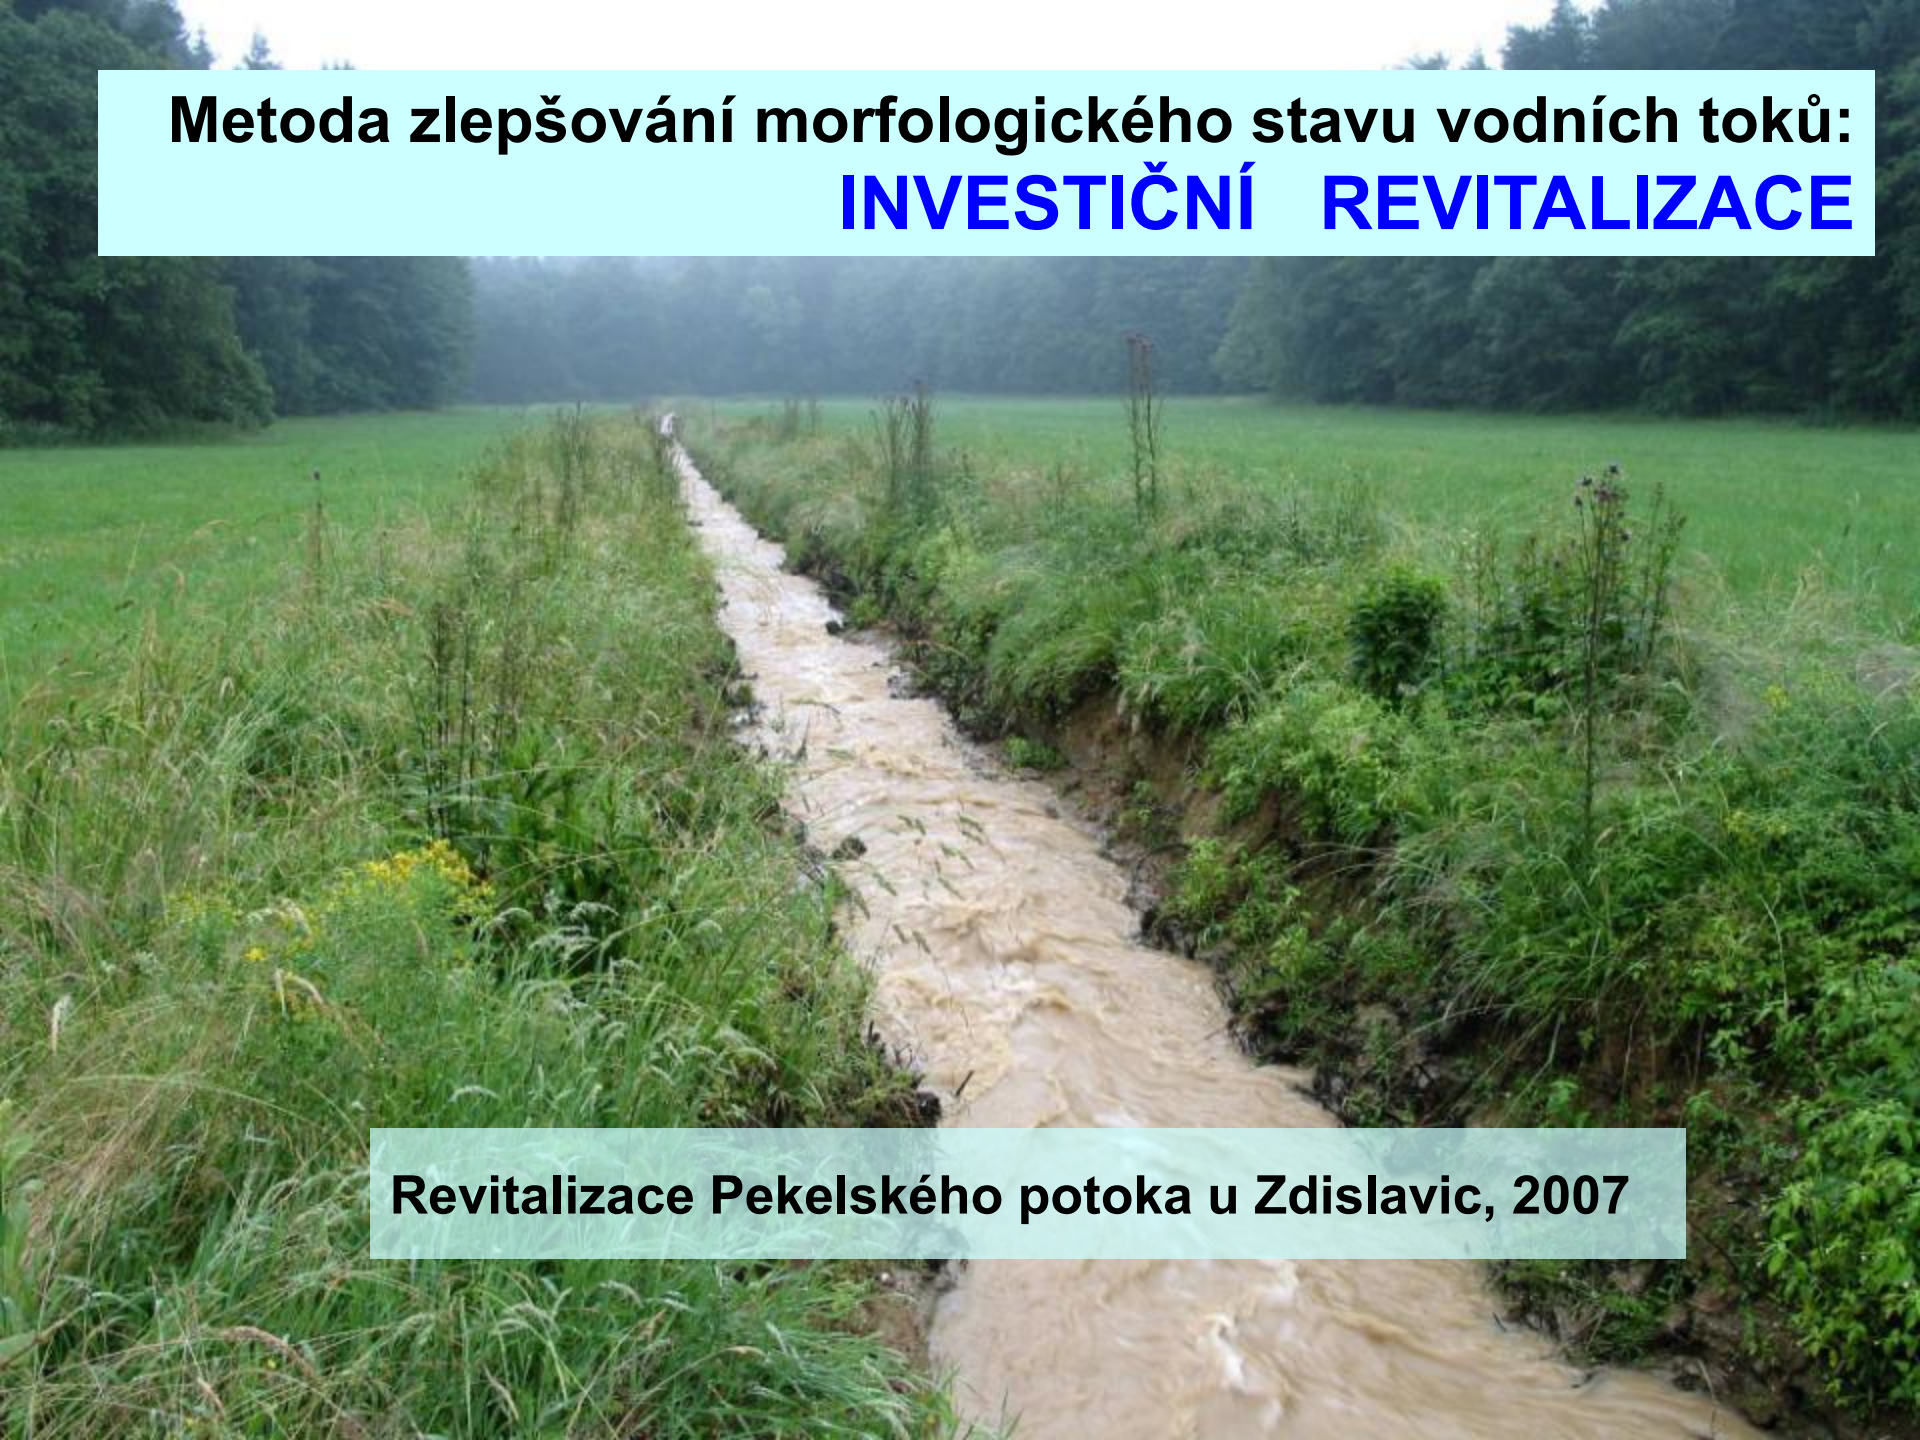
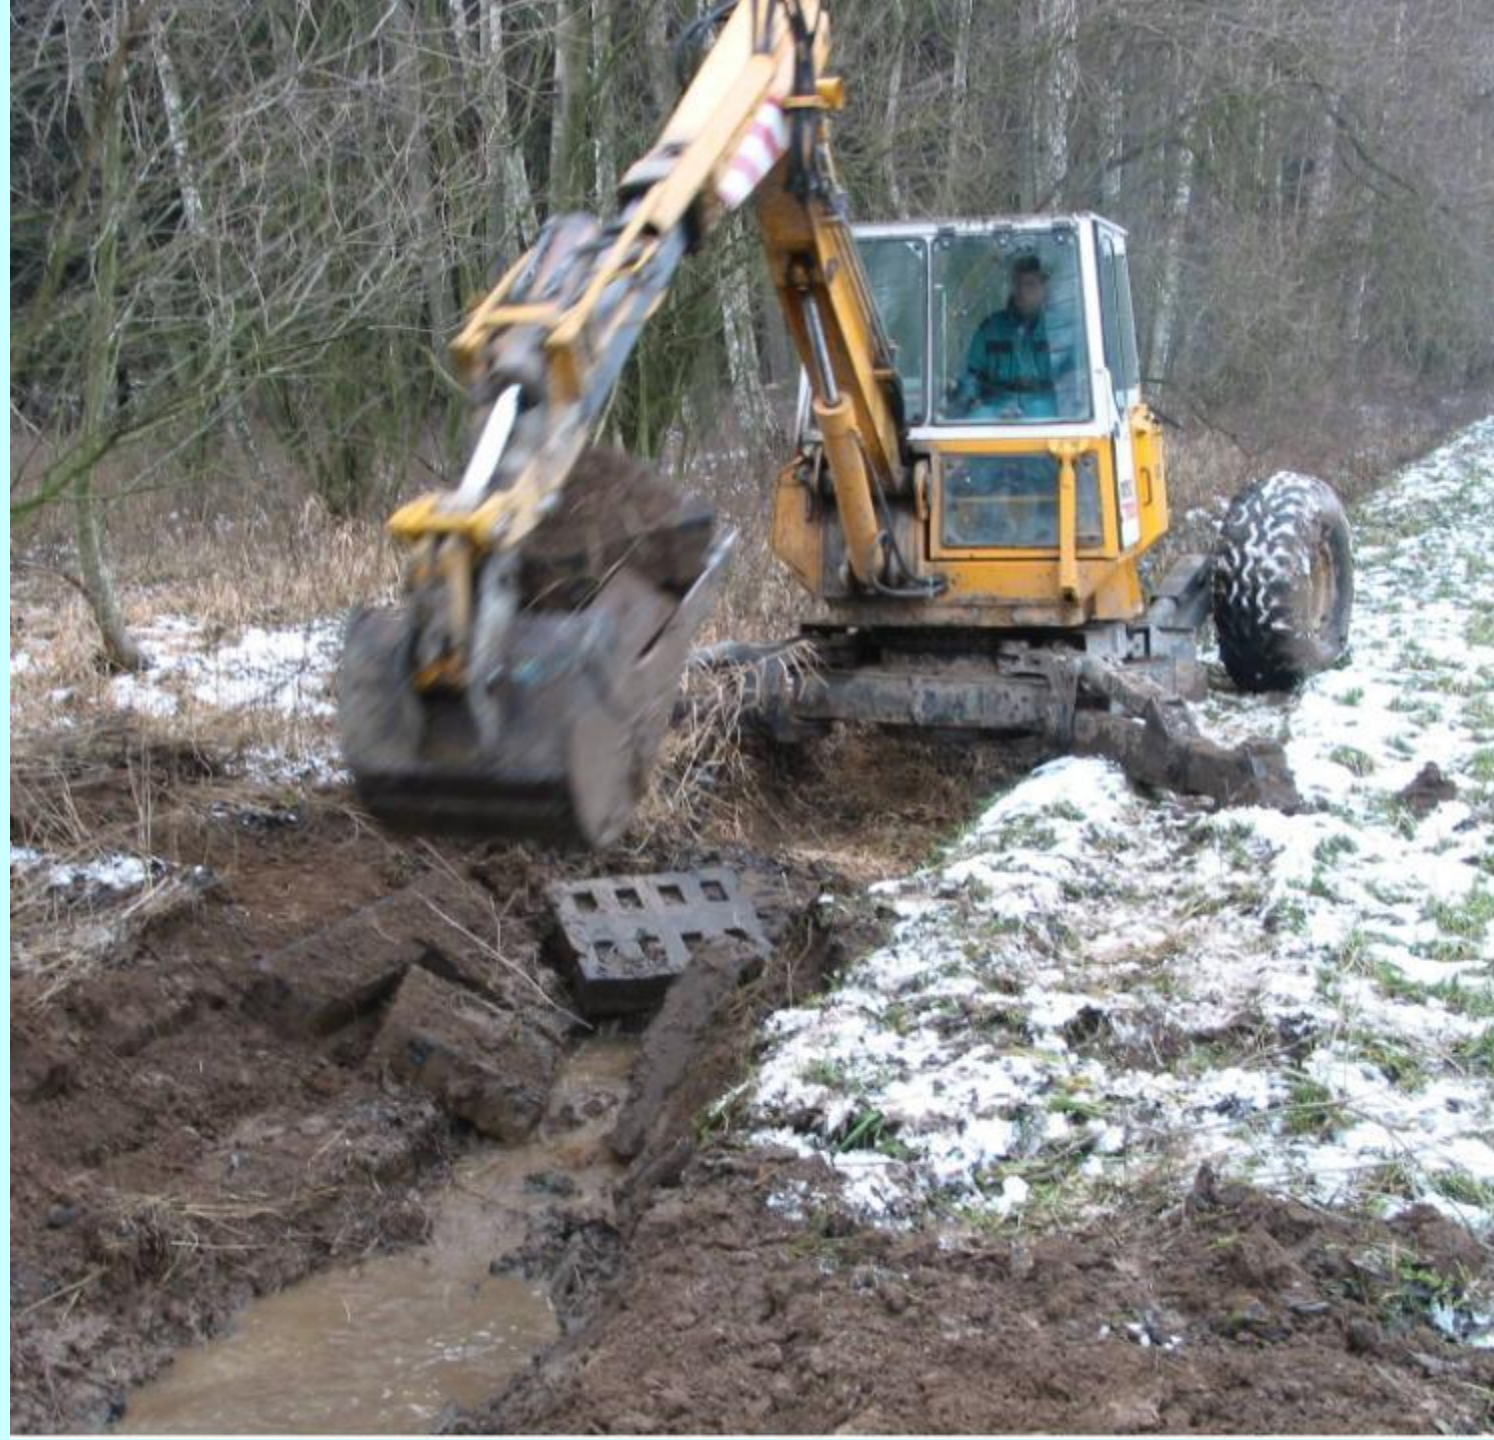
Revitalizace Pekelského potoka u Zdislavic, 2007

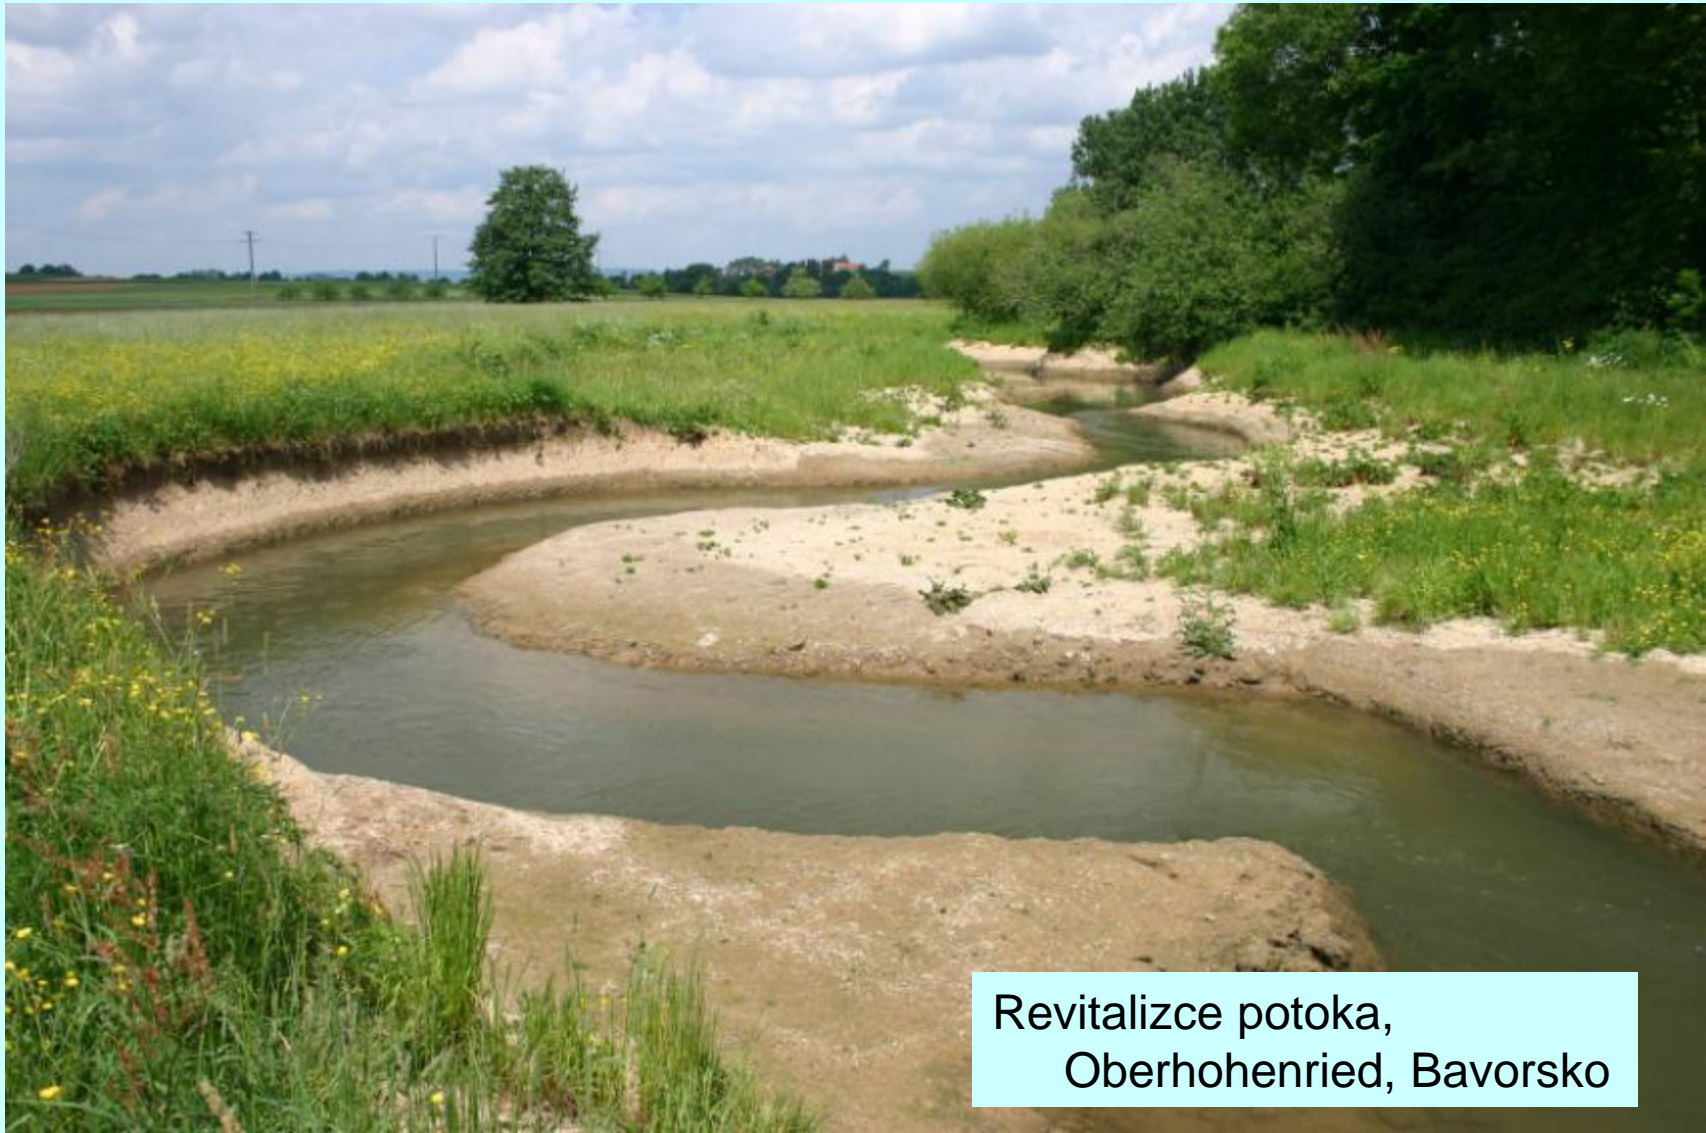
Cíl 1. Zvětšení prostorového rozsahu vodního toku:

- obnovení meandrace, obnovení potočního pásu

Revitalizace potoka,
Oberhohenried, Bavorsko

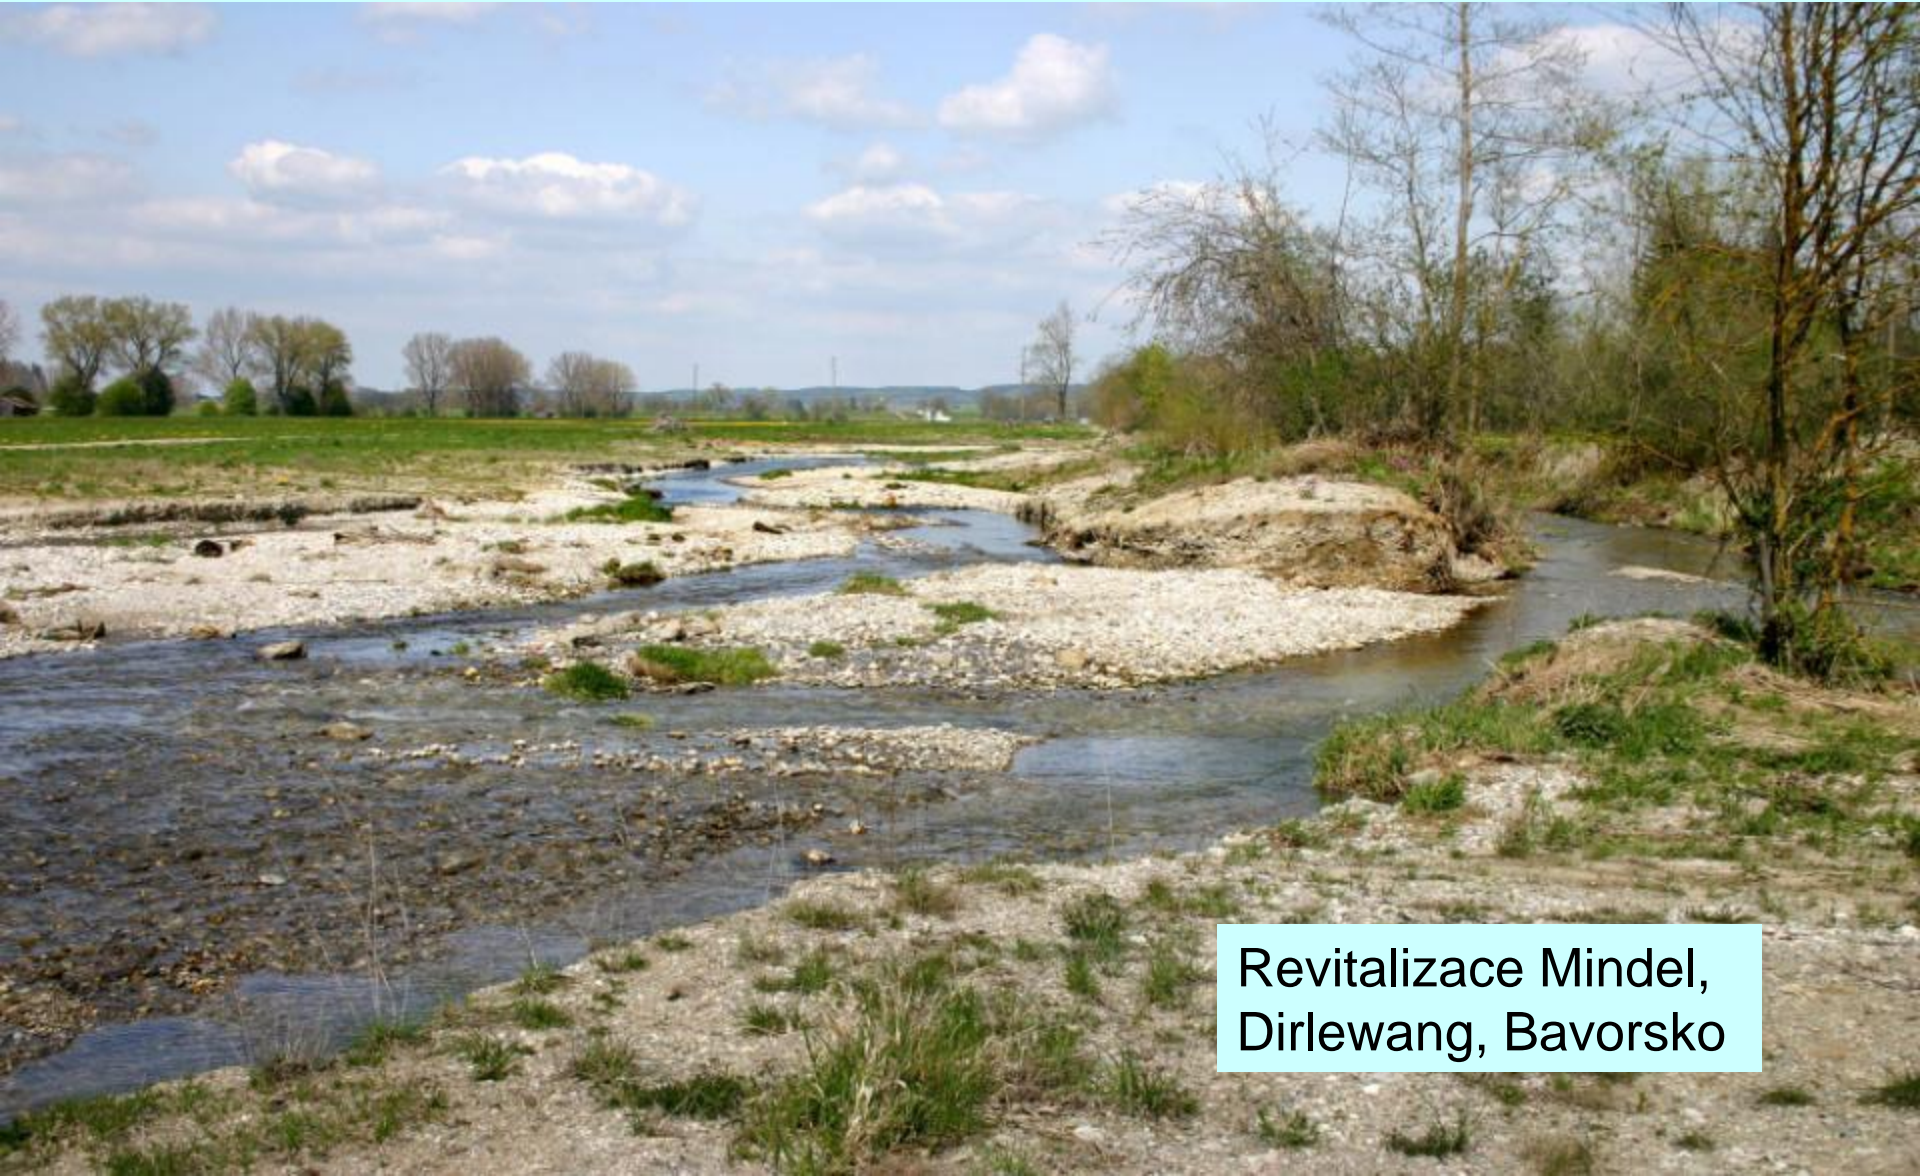
Cíl 2. **Obnovení členitosti** přírodě blízkých tvarů a rozměrů koryta:

Revitalizace Mindel,
Dirlewang, Bavorsko

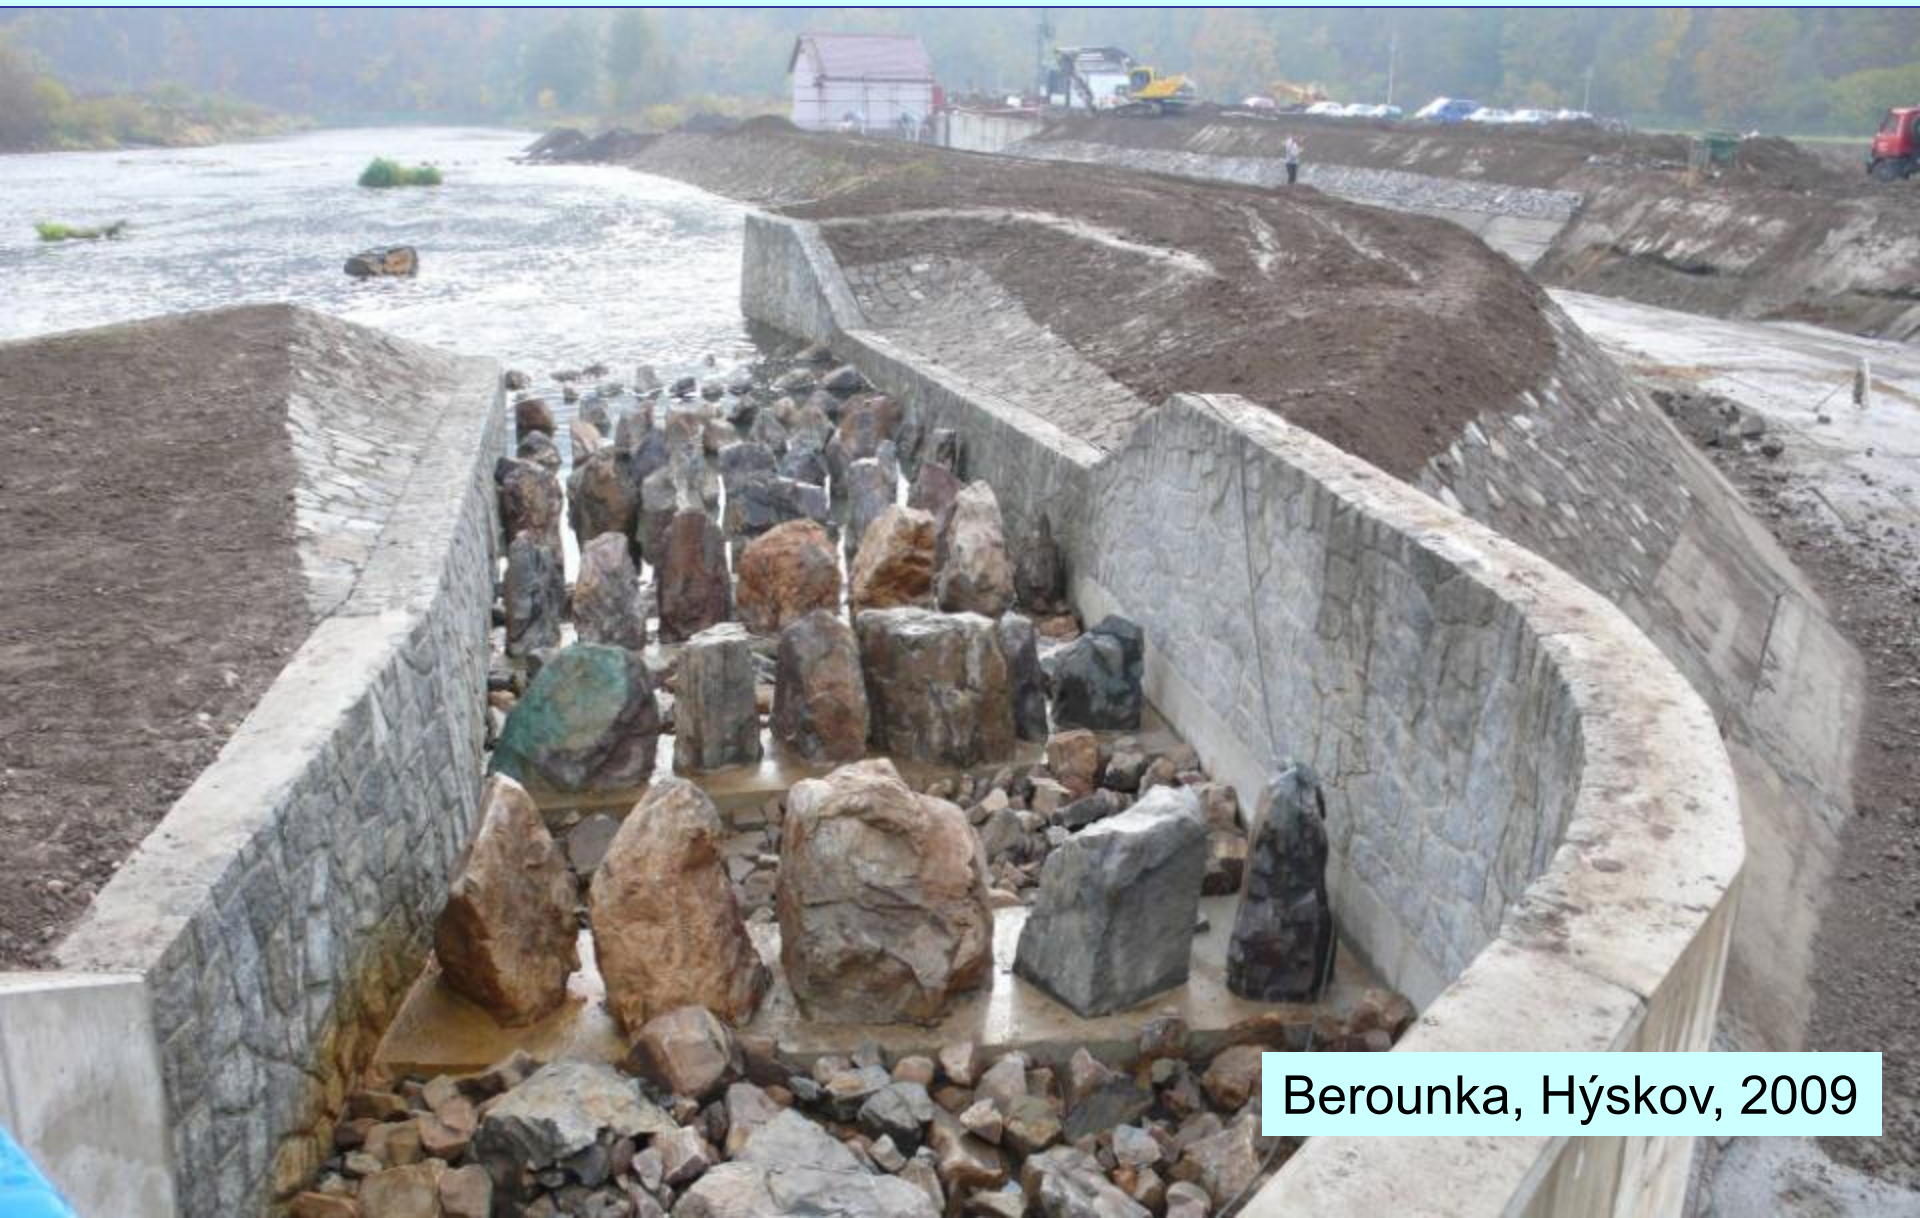
Dražší a méně účinné: Výstavba rybího přechodu

Berounka, Hýskov, 2009
