Péče o morfologický stav vodních toků

Ing. Tomáš Just

Agentura ochrany přírody a krajiny ČR

březen 2013

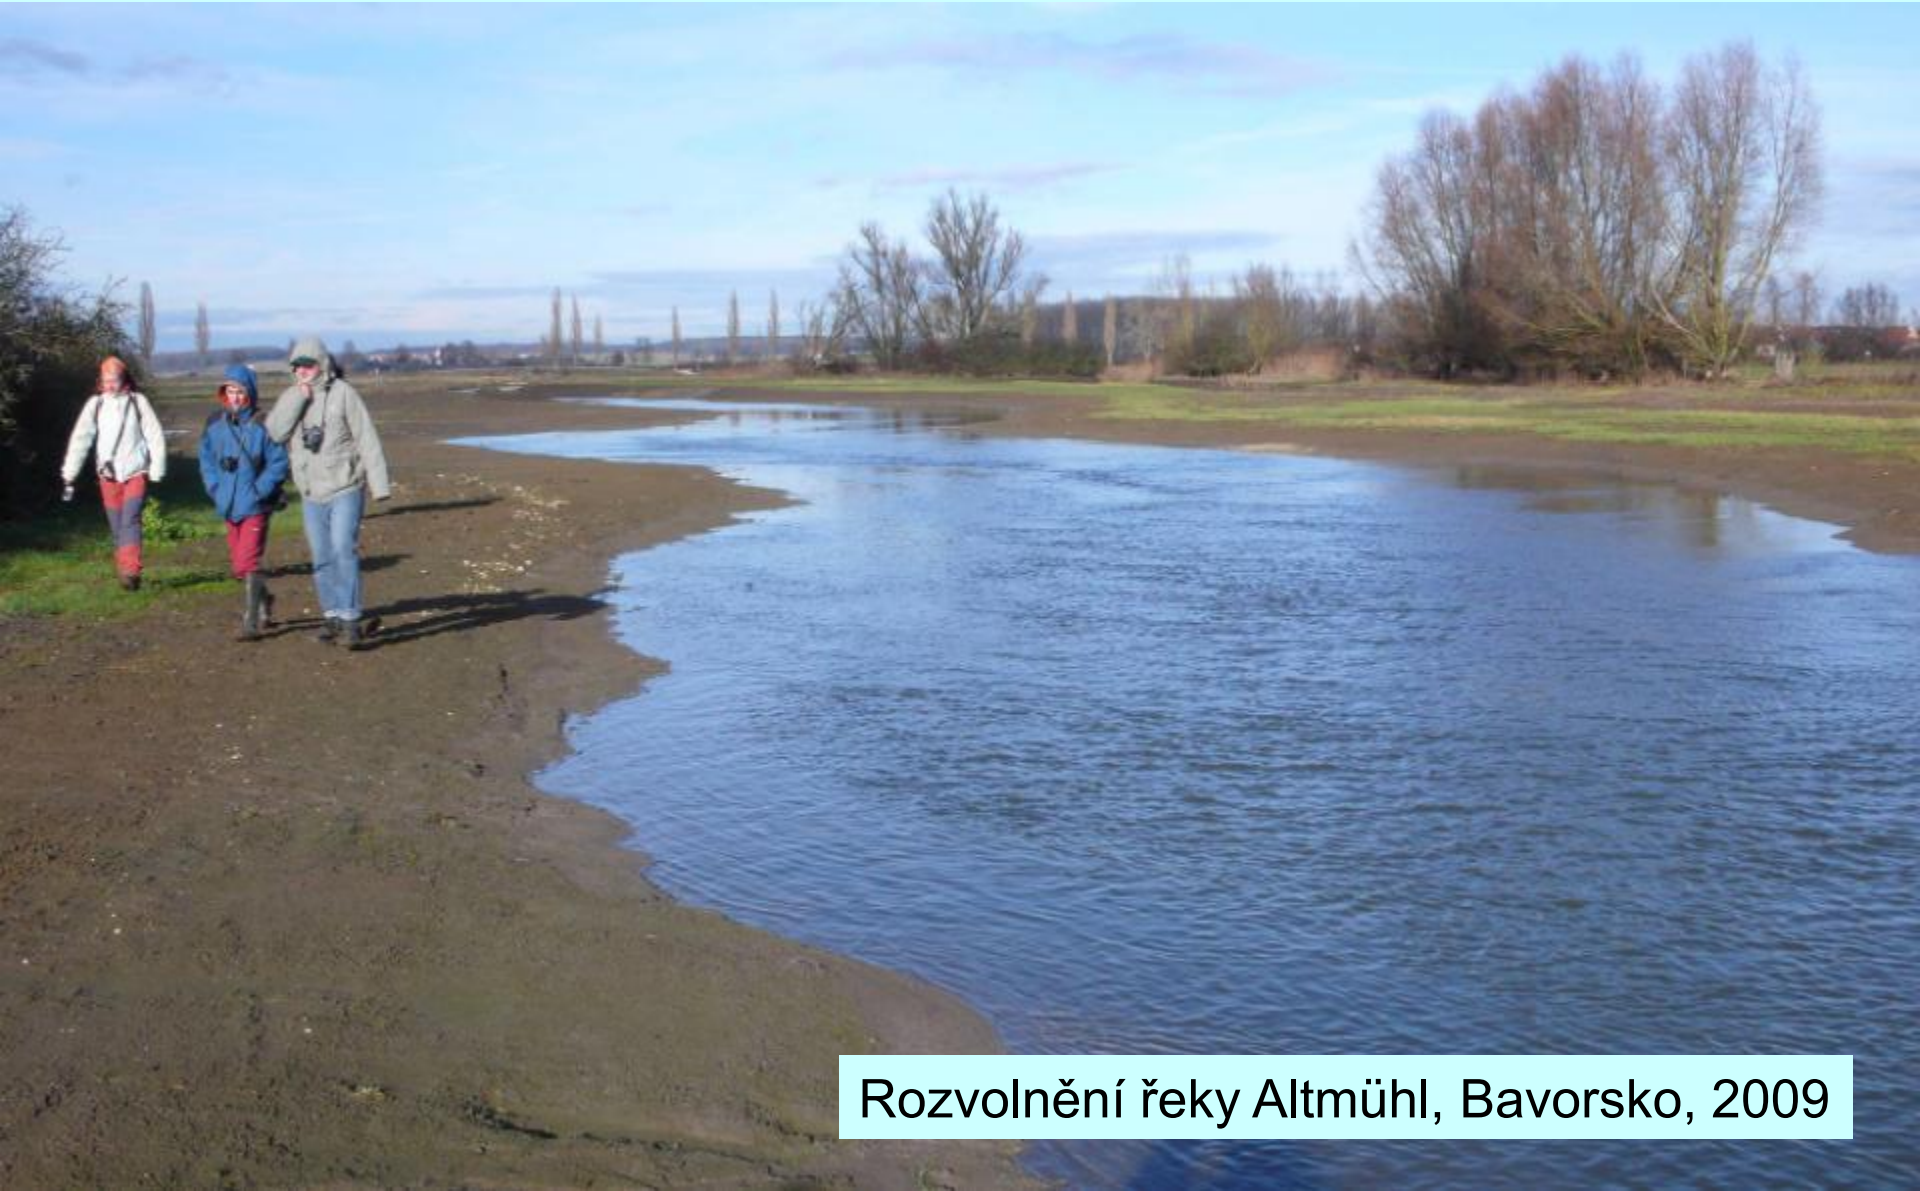
Cíl 6. Zpomalení odtoku, zejména zpomalení průběhu velkých vod

Rozvolnění řeky Altmühl, Bavorsko, 2009

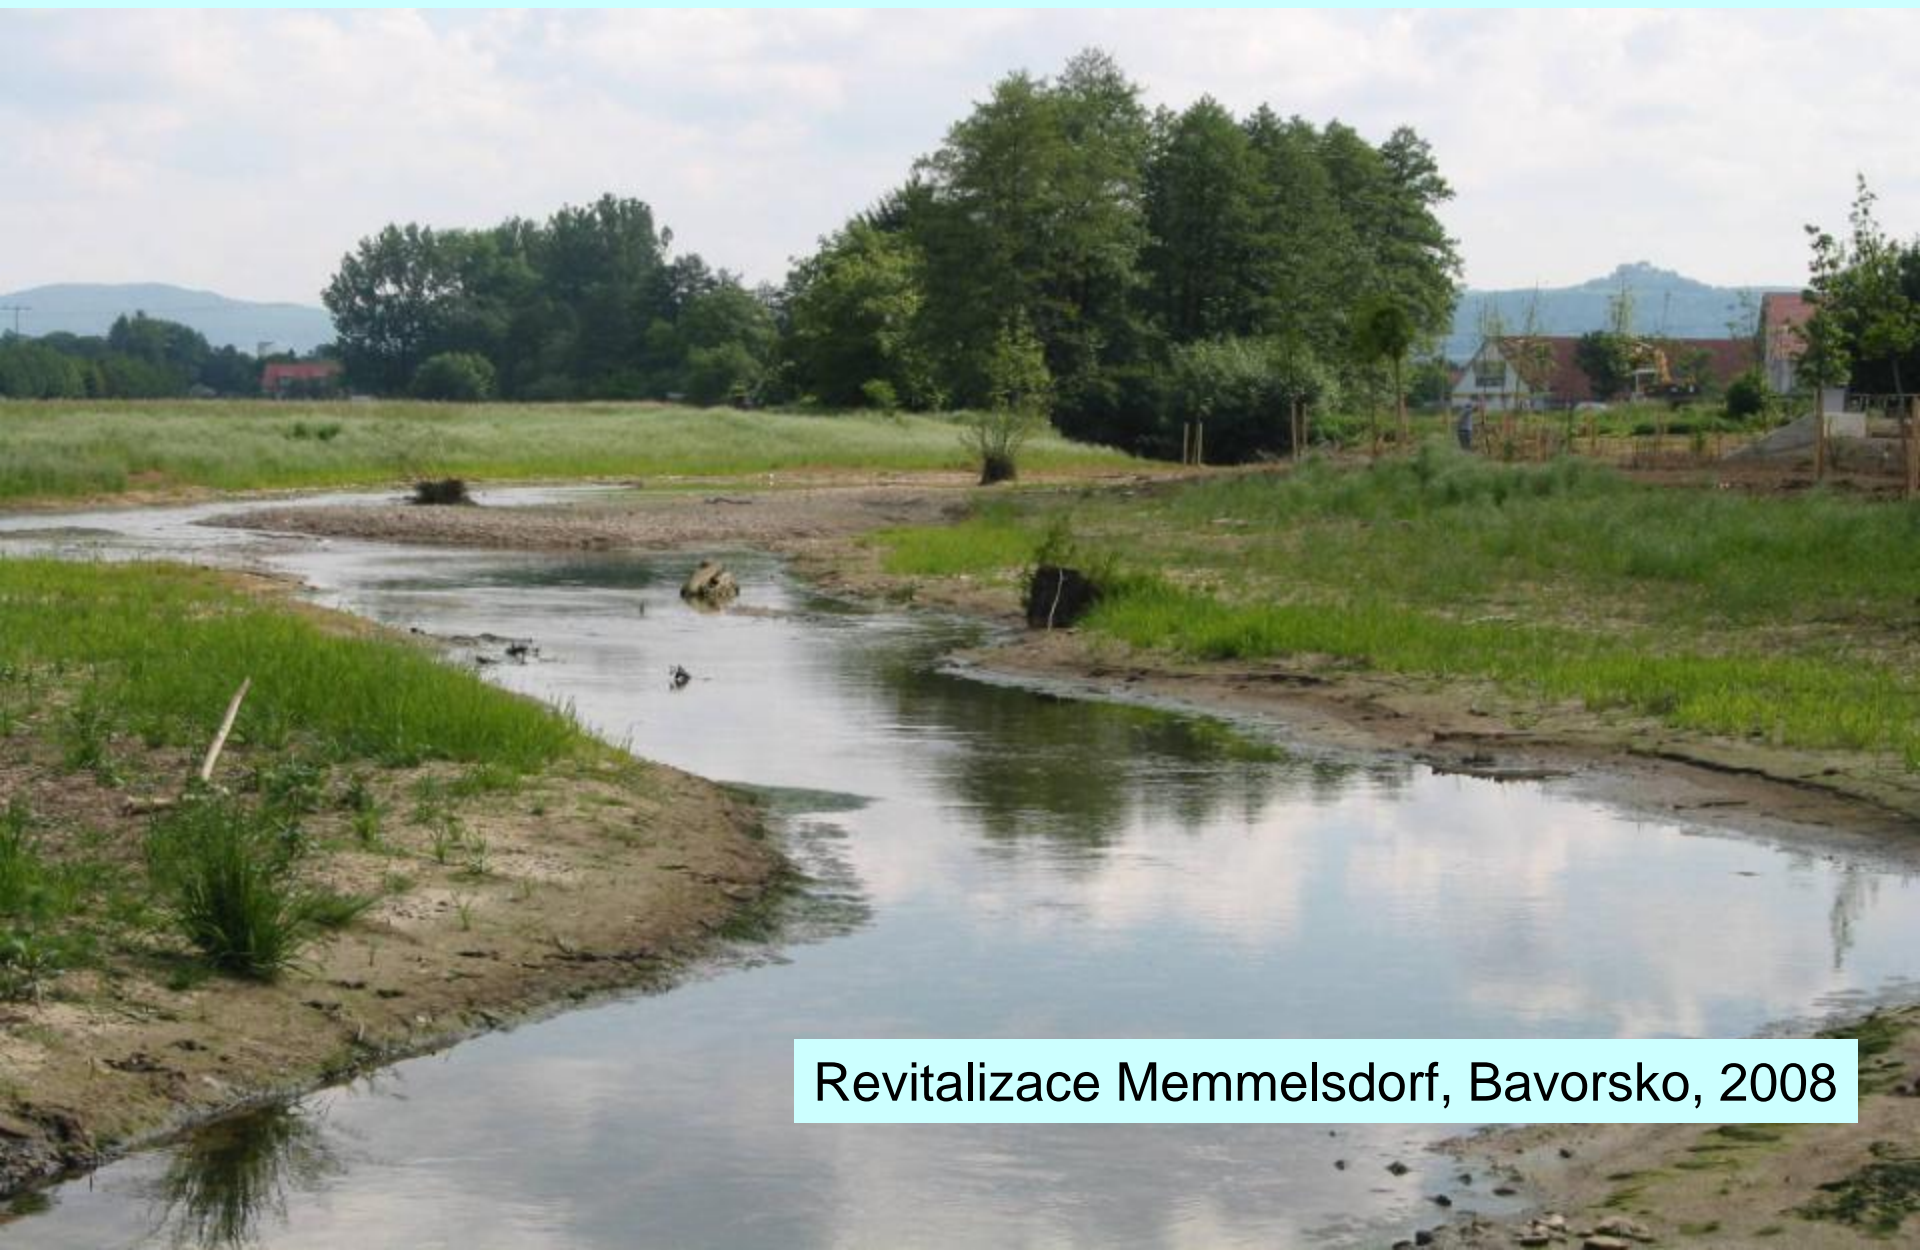
Cíl 7. Omezení drenážního účinku koryta ← změlčení

Revitalizace Memmelsdorf, Bavorsko, 2008

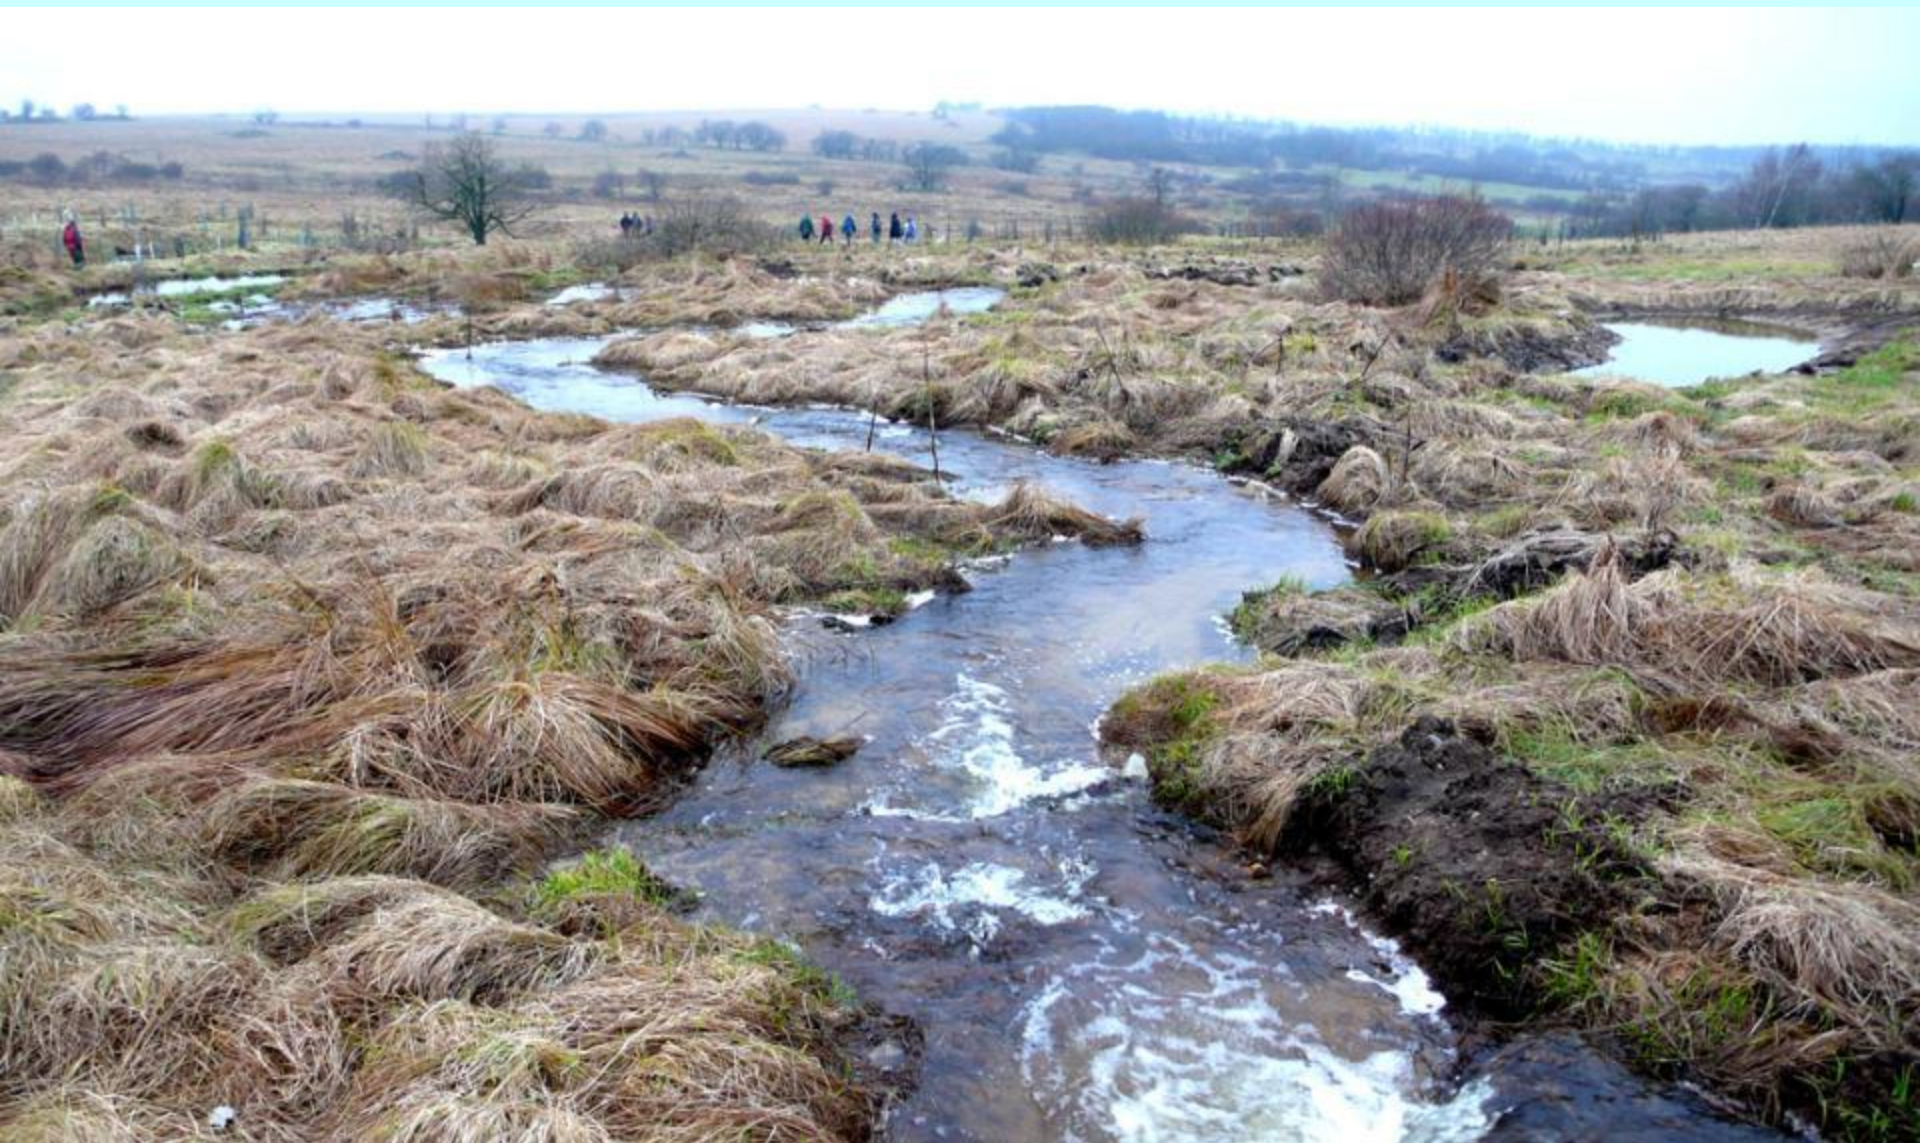
Cíl 10. Obnovení přirozeného oživení

Revitalizace Černého potoka v Krušných horách, 11/2009

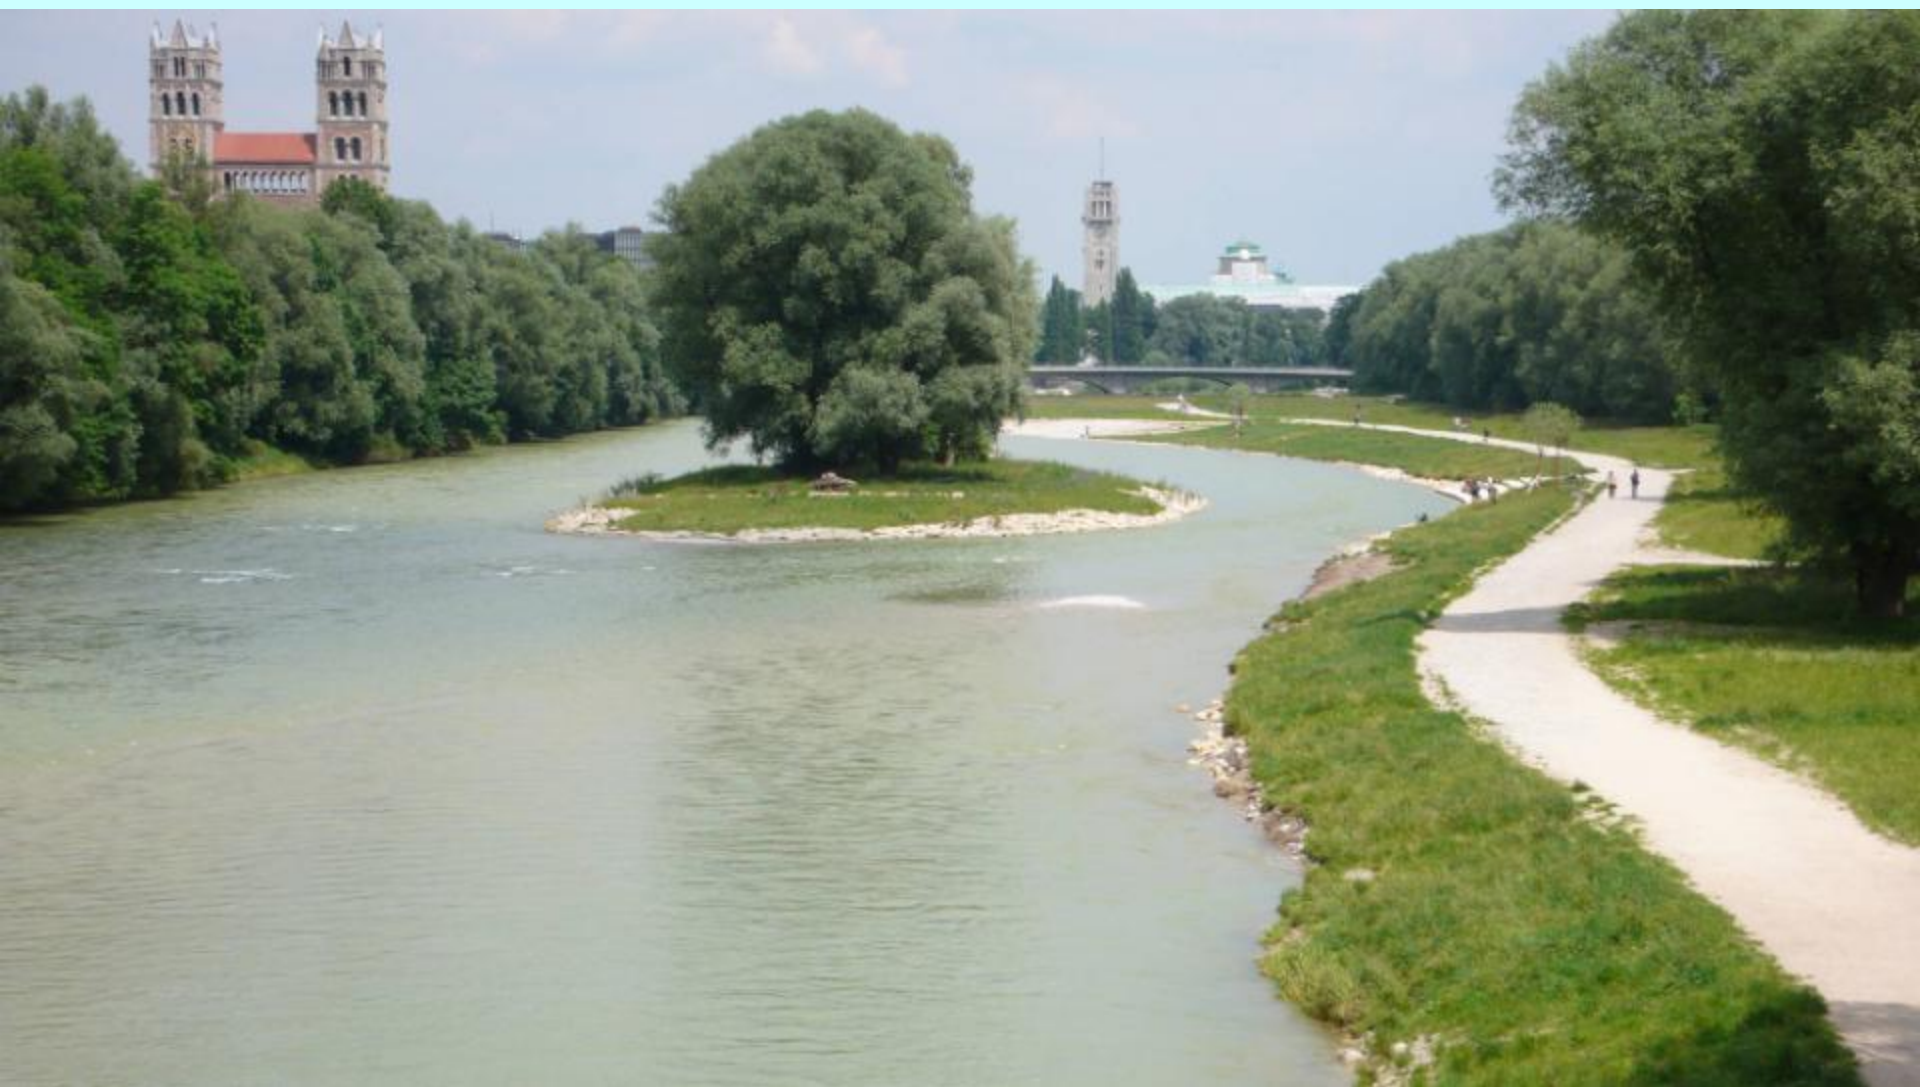
Cíl 11. Posílení pobytové a rekreační hodnoty území

Protipovodňová revitalizace Isary v Mnichově, Bavorsko

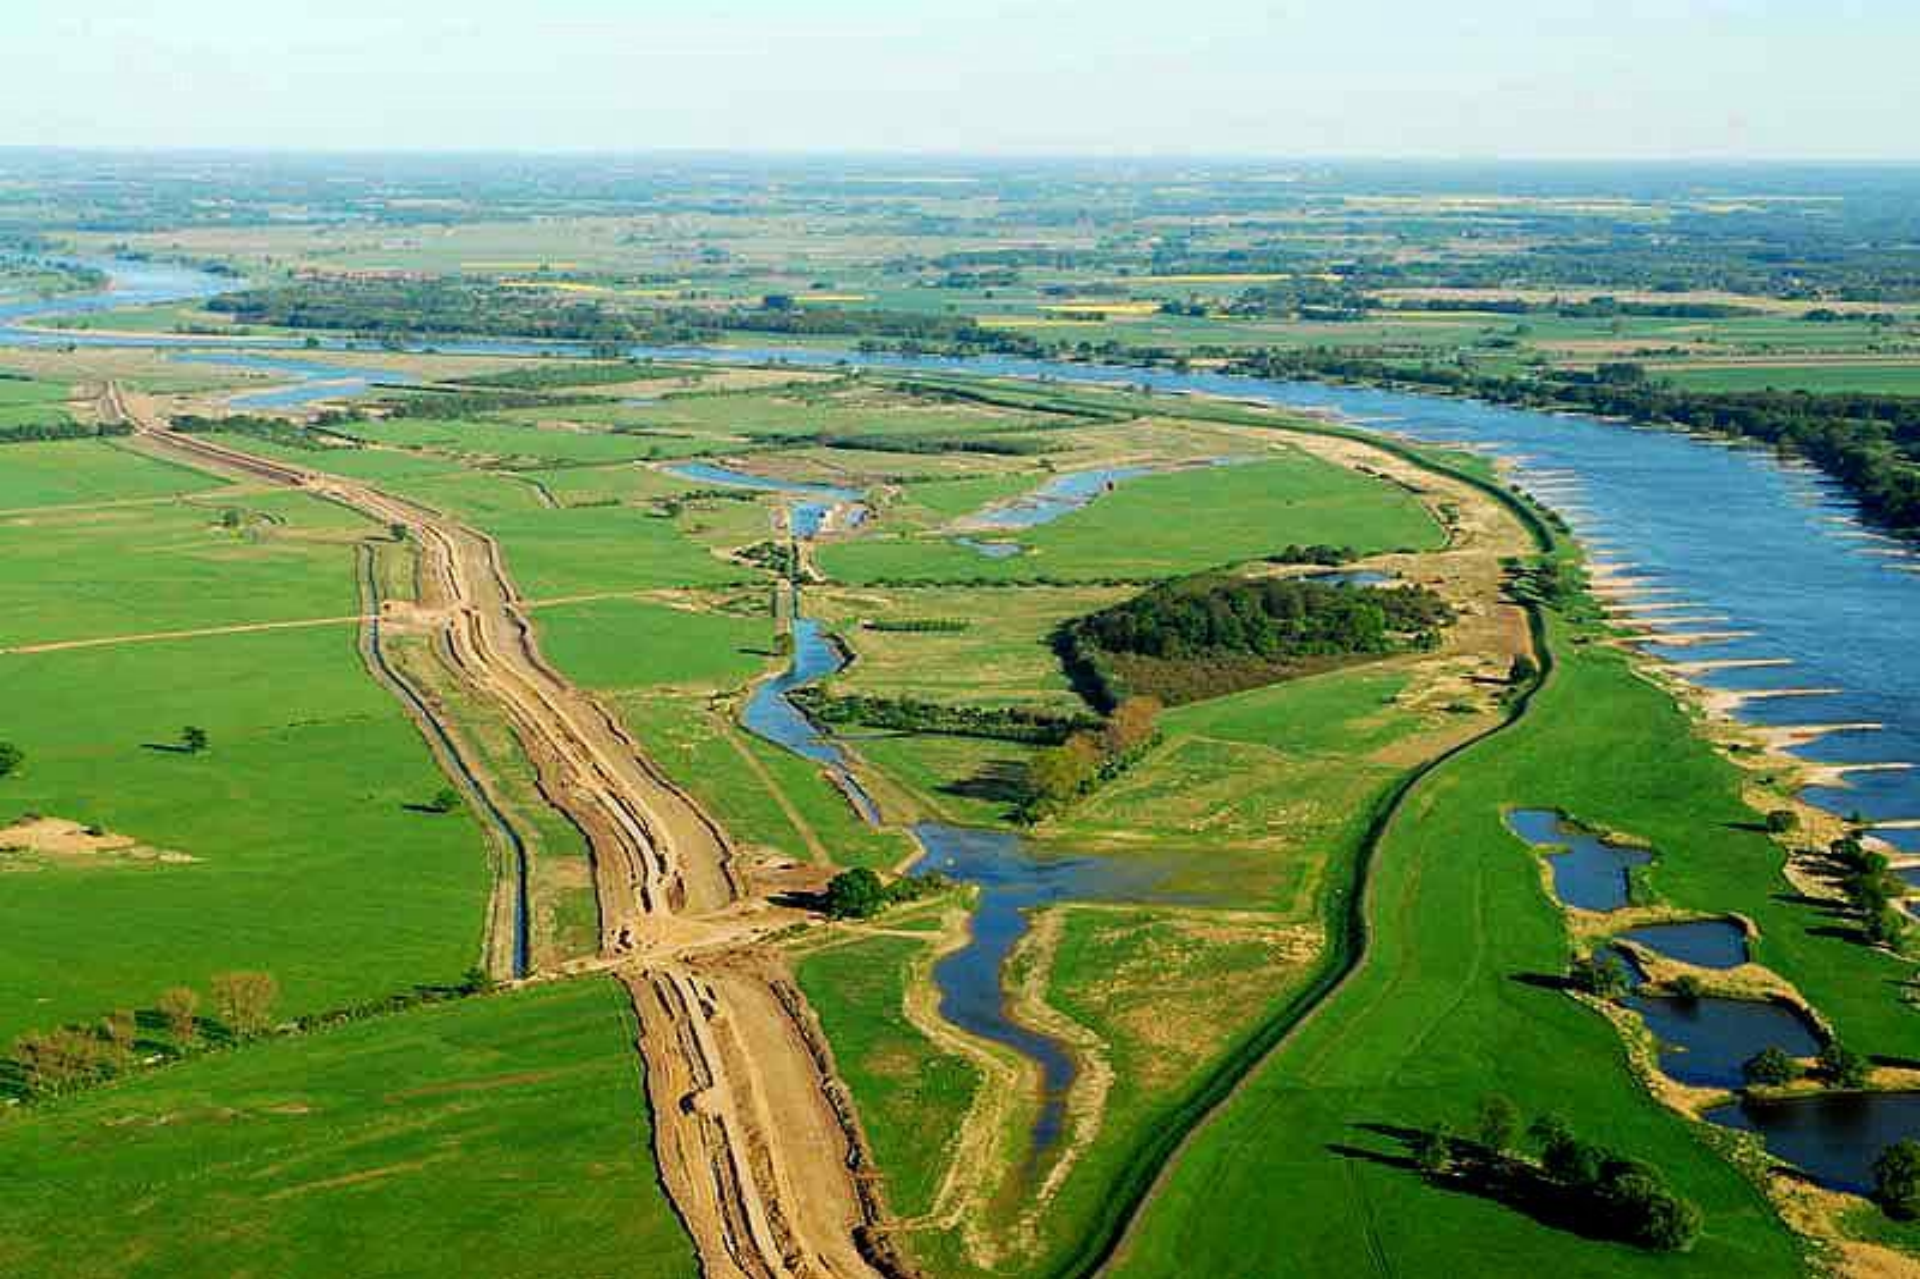
Odsazování hrází – projekt Lenzen; Braniborsko; 2005 - 2008

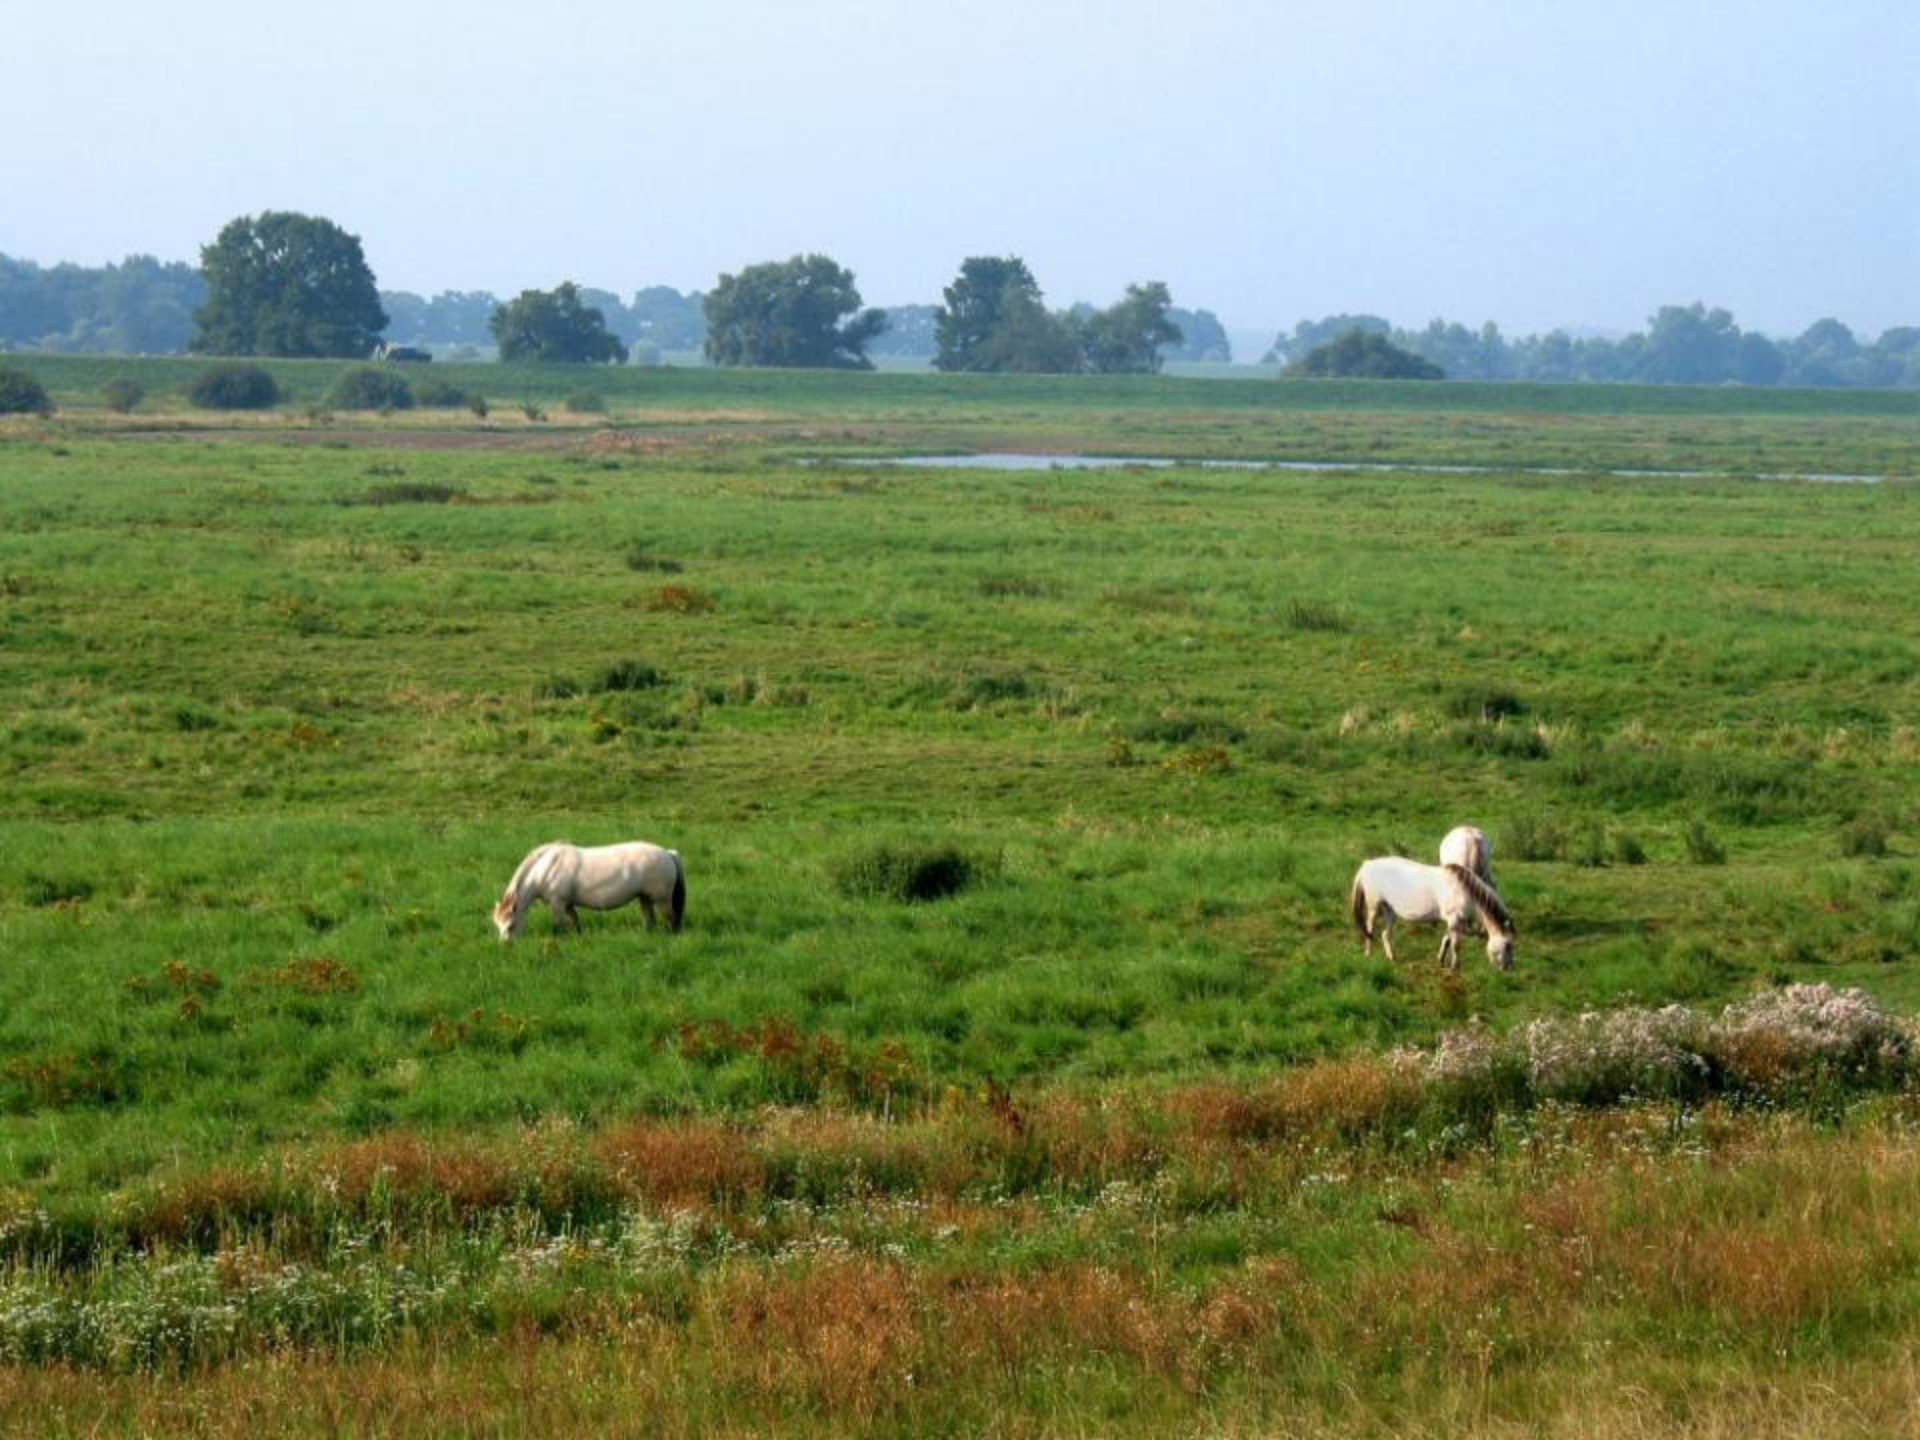
Nové koryto Iller u Seifenu, 2005

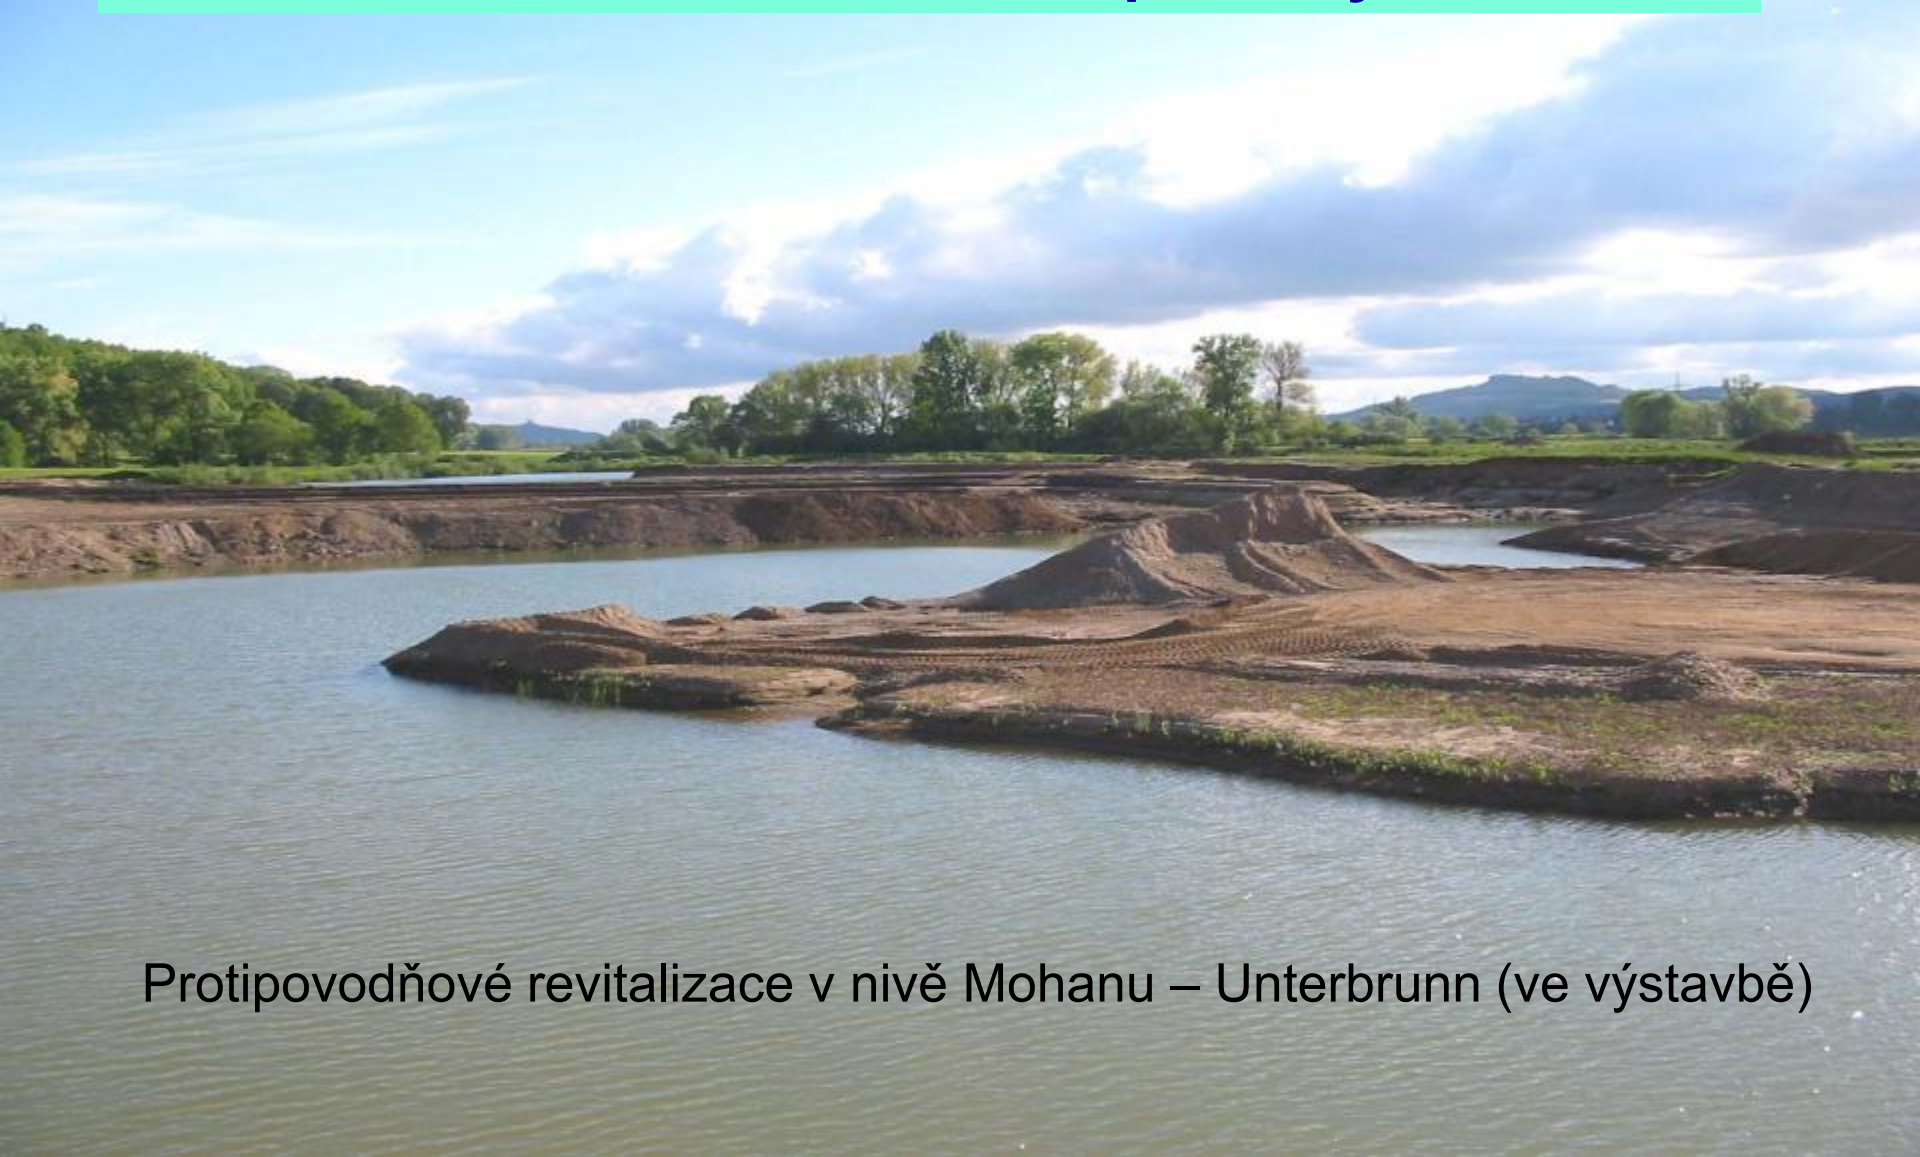
Přírodě blízké hloubené retenční prostory v nivách

Protipovodňové revitalizace v nivě Mohanu – Unterbrunn (ve výstavbě)

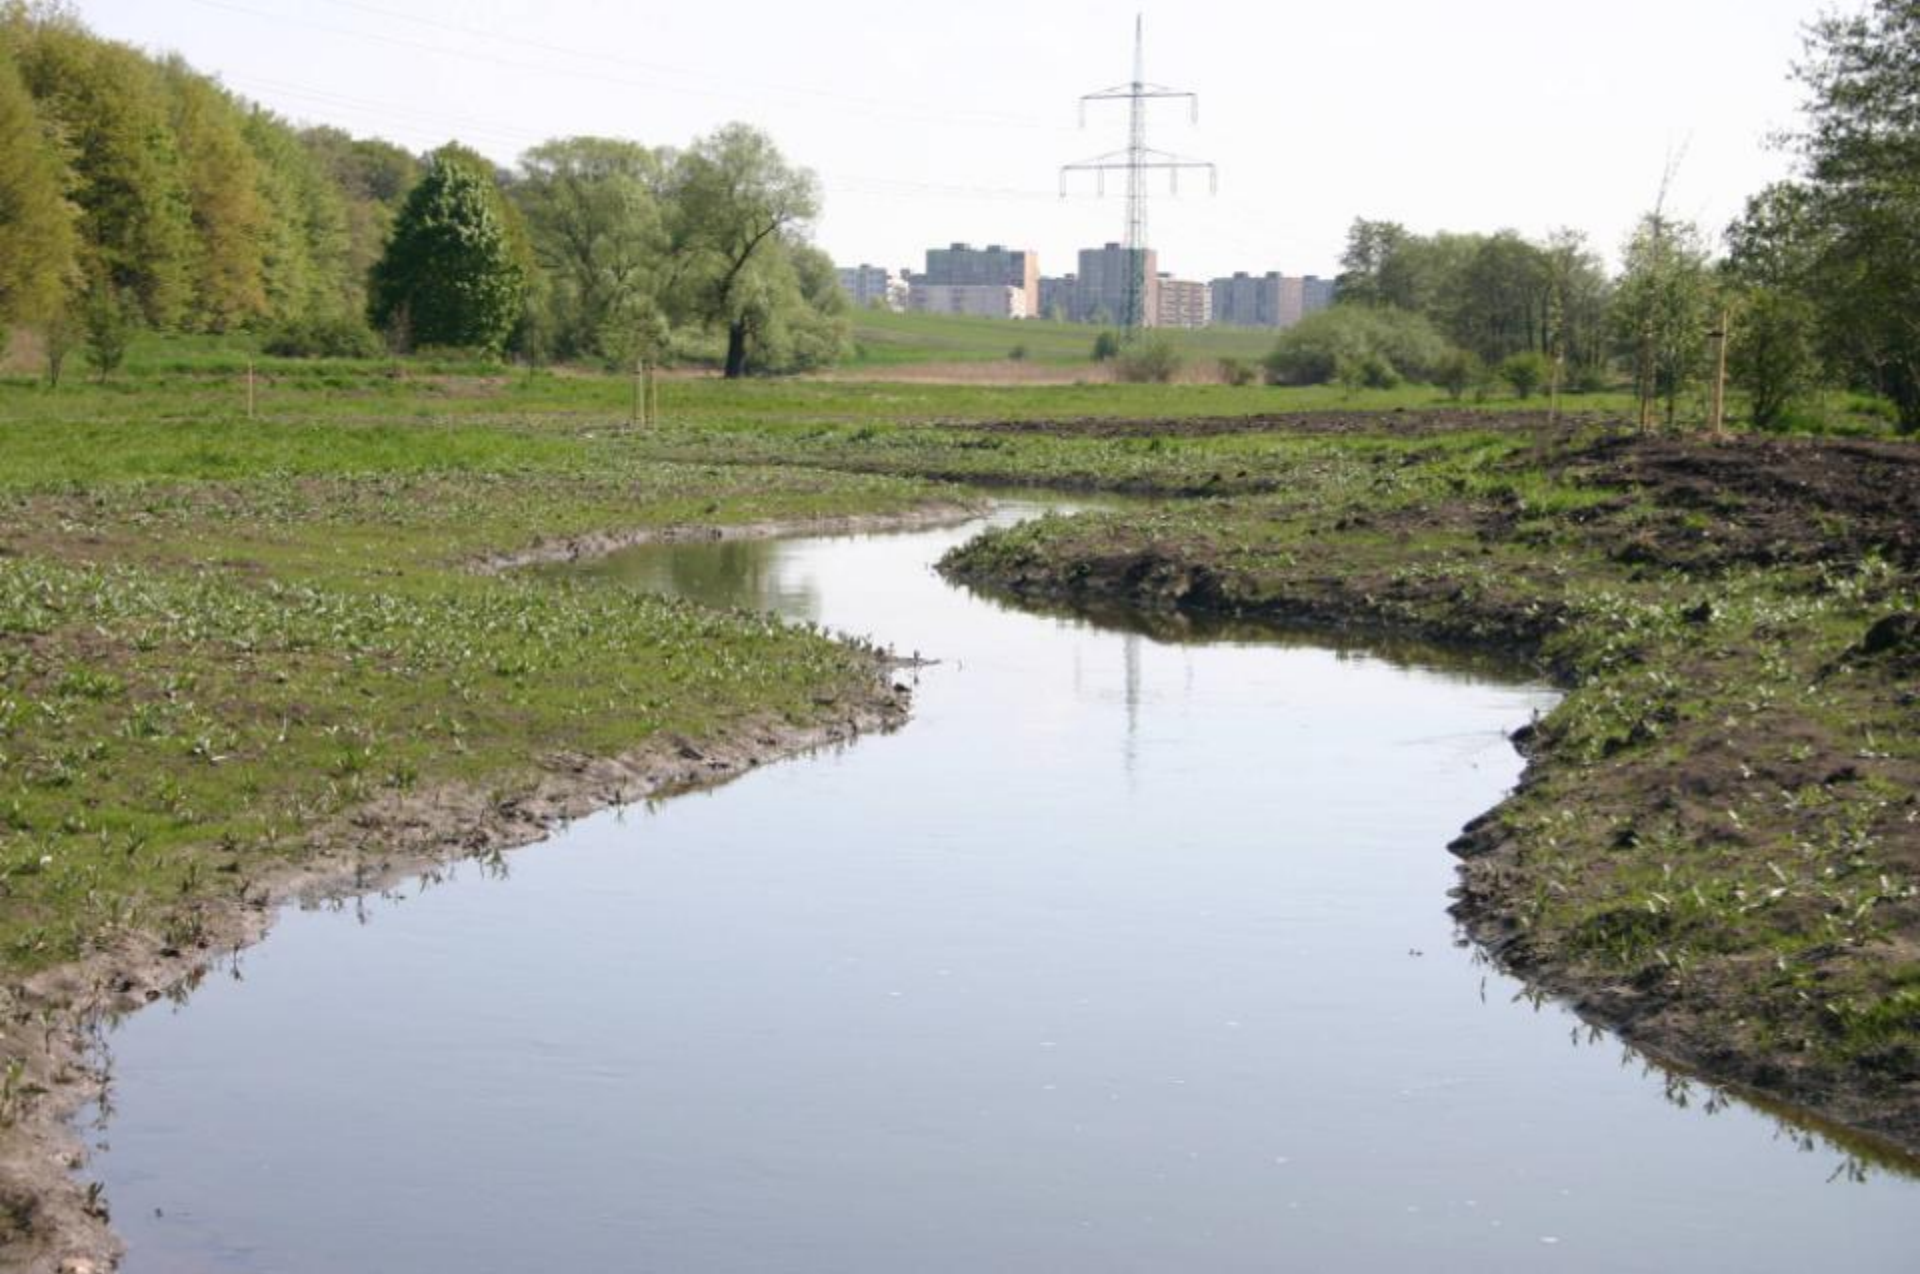
Aplikace 5. "Ekologické" poldry (suché nádrže)

Revitalizace v zátopové ploše poldru Čihadla v Praze, 2008

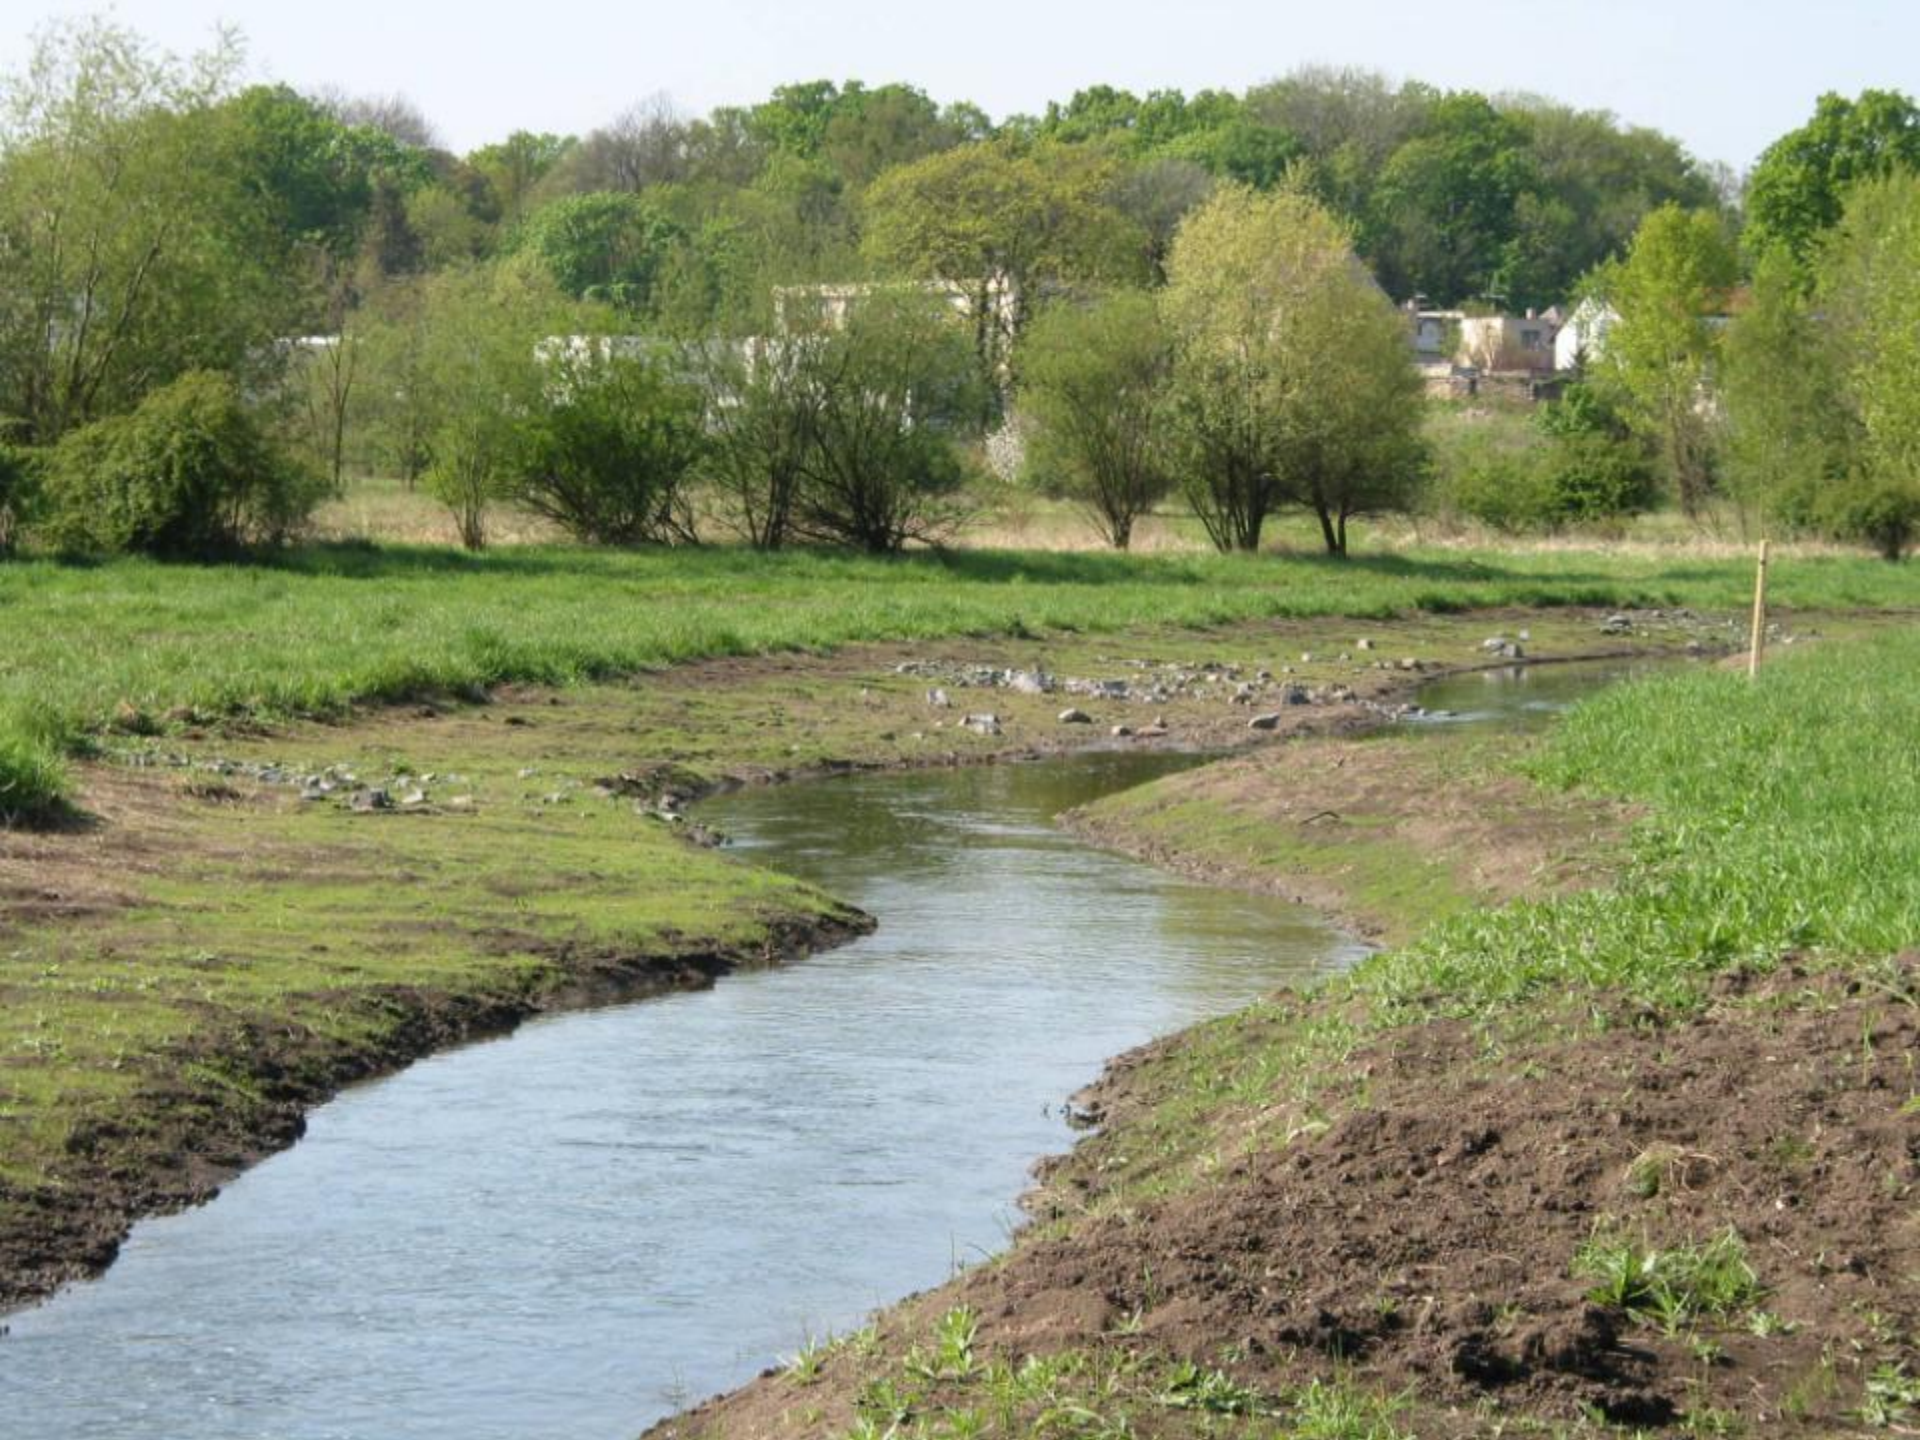
Dirlewang – revitalizace říčky Mindel v ploše poldru
