Péče o morfologický stav vodních toků

Ing. Tomáš Just

Agentura ochrany přírody a krajiny ČR

březen 2013

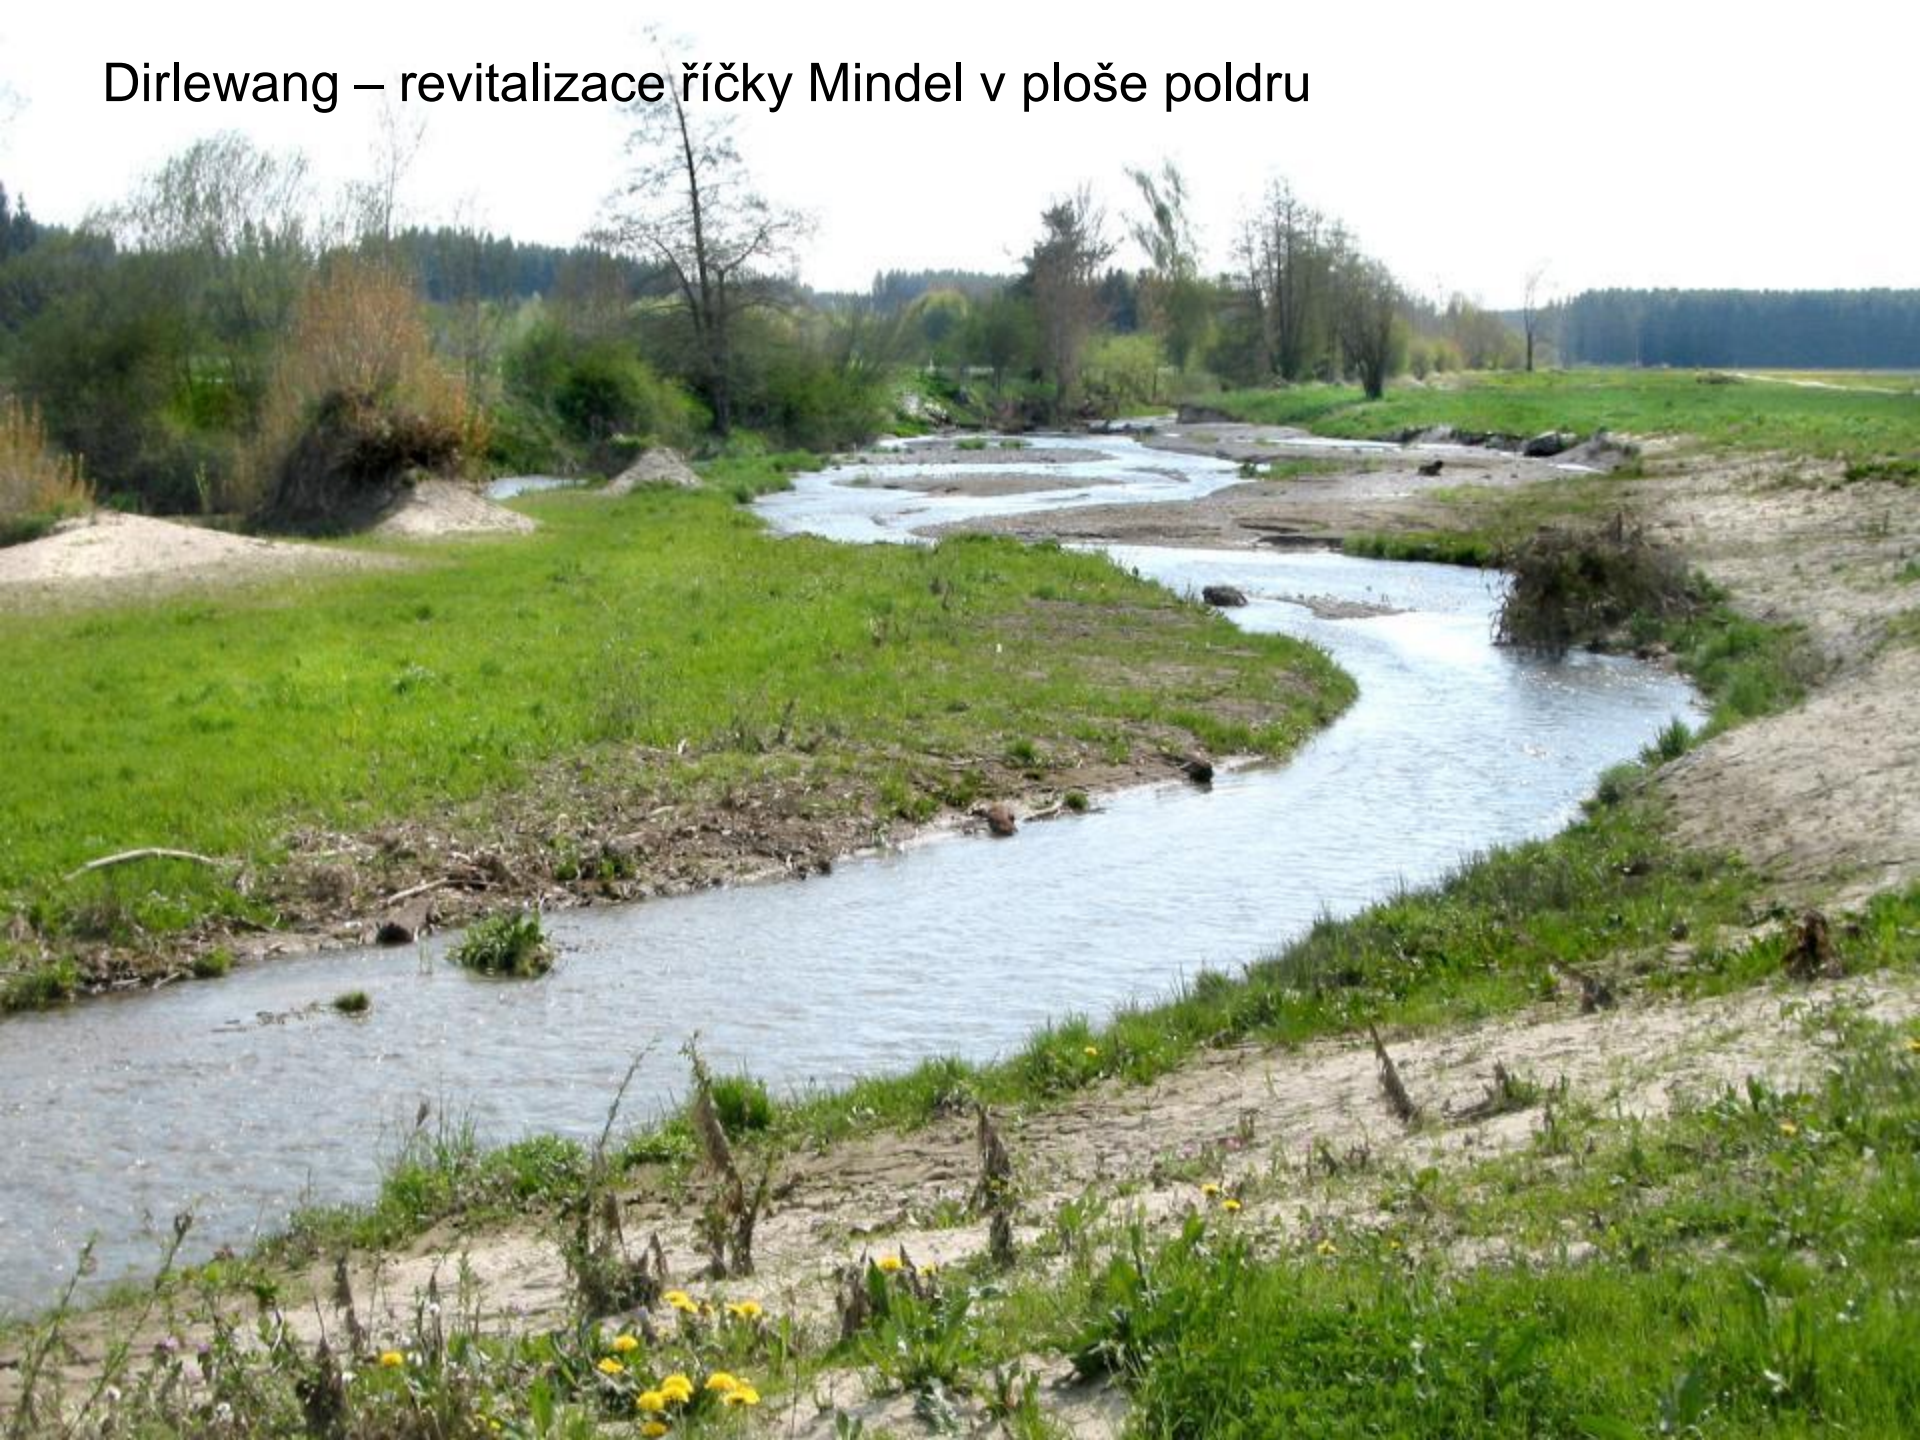
Dirlewang – migračně prostupný objekt v hrázi poldru

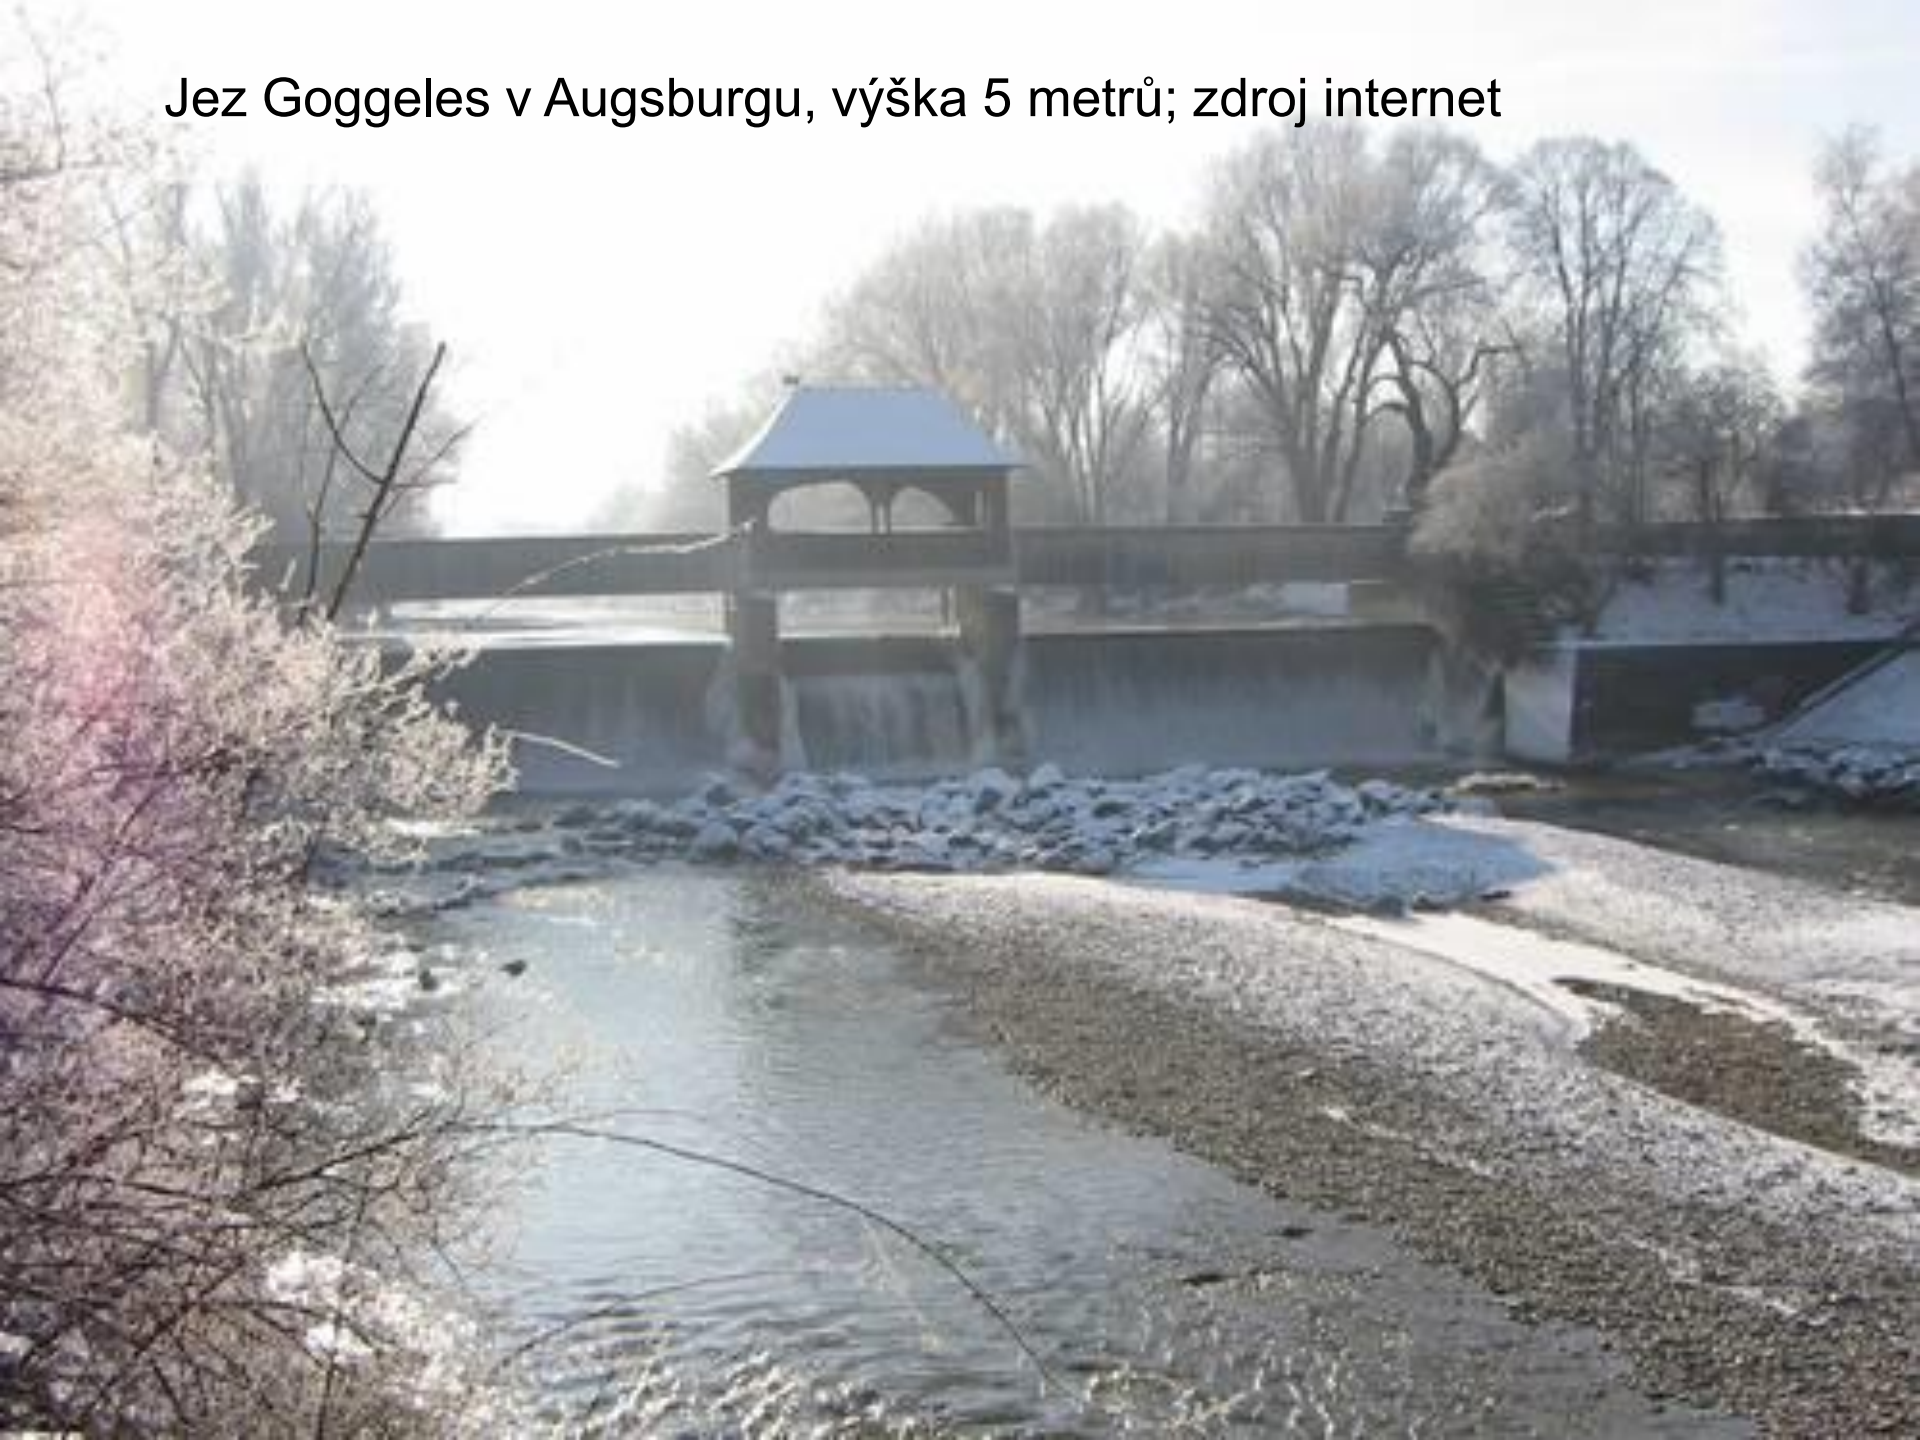
Jez Goggeles v Augsburgu, výška 5 metrů; zdroj internet

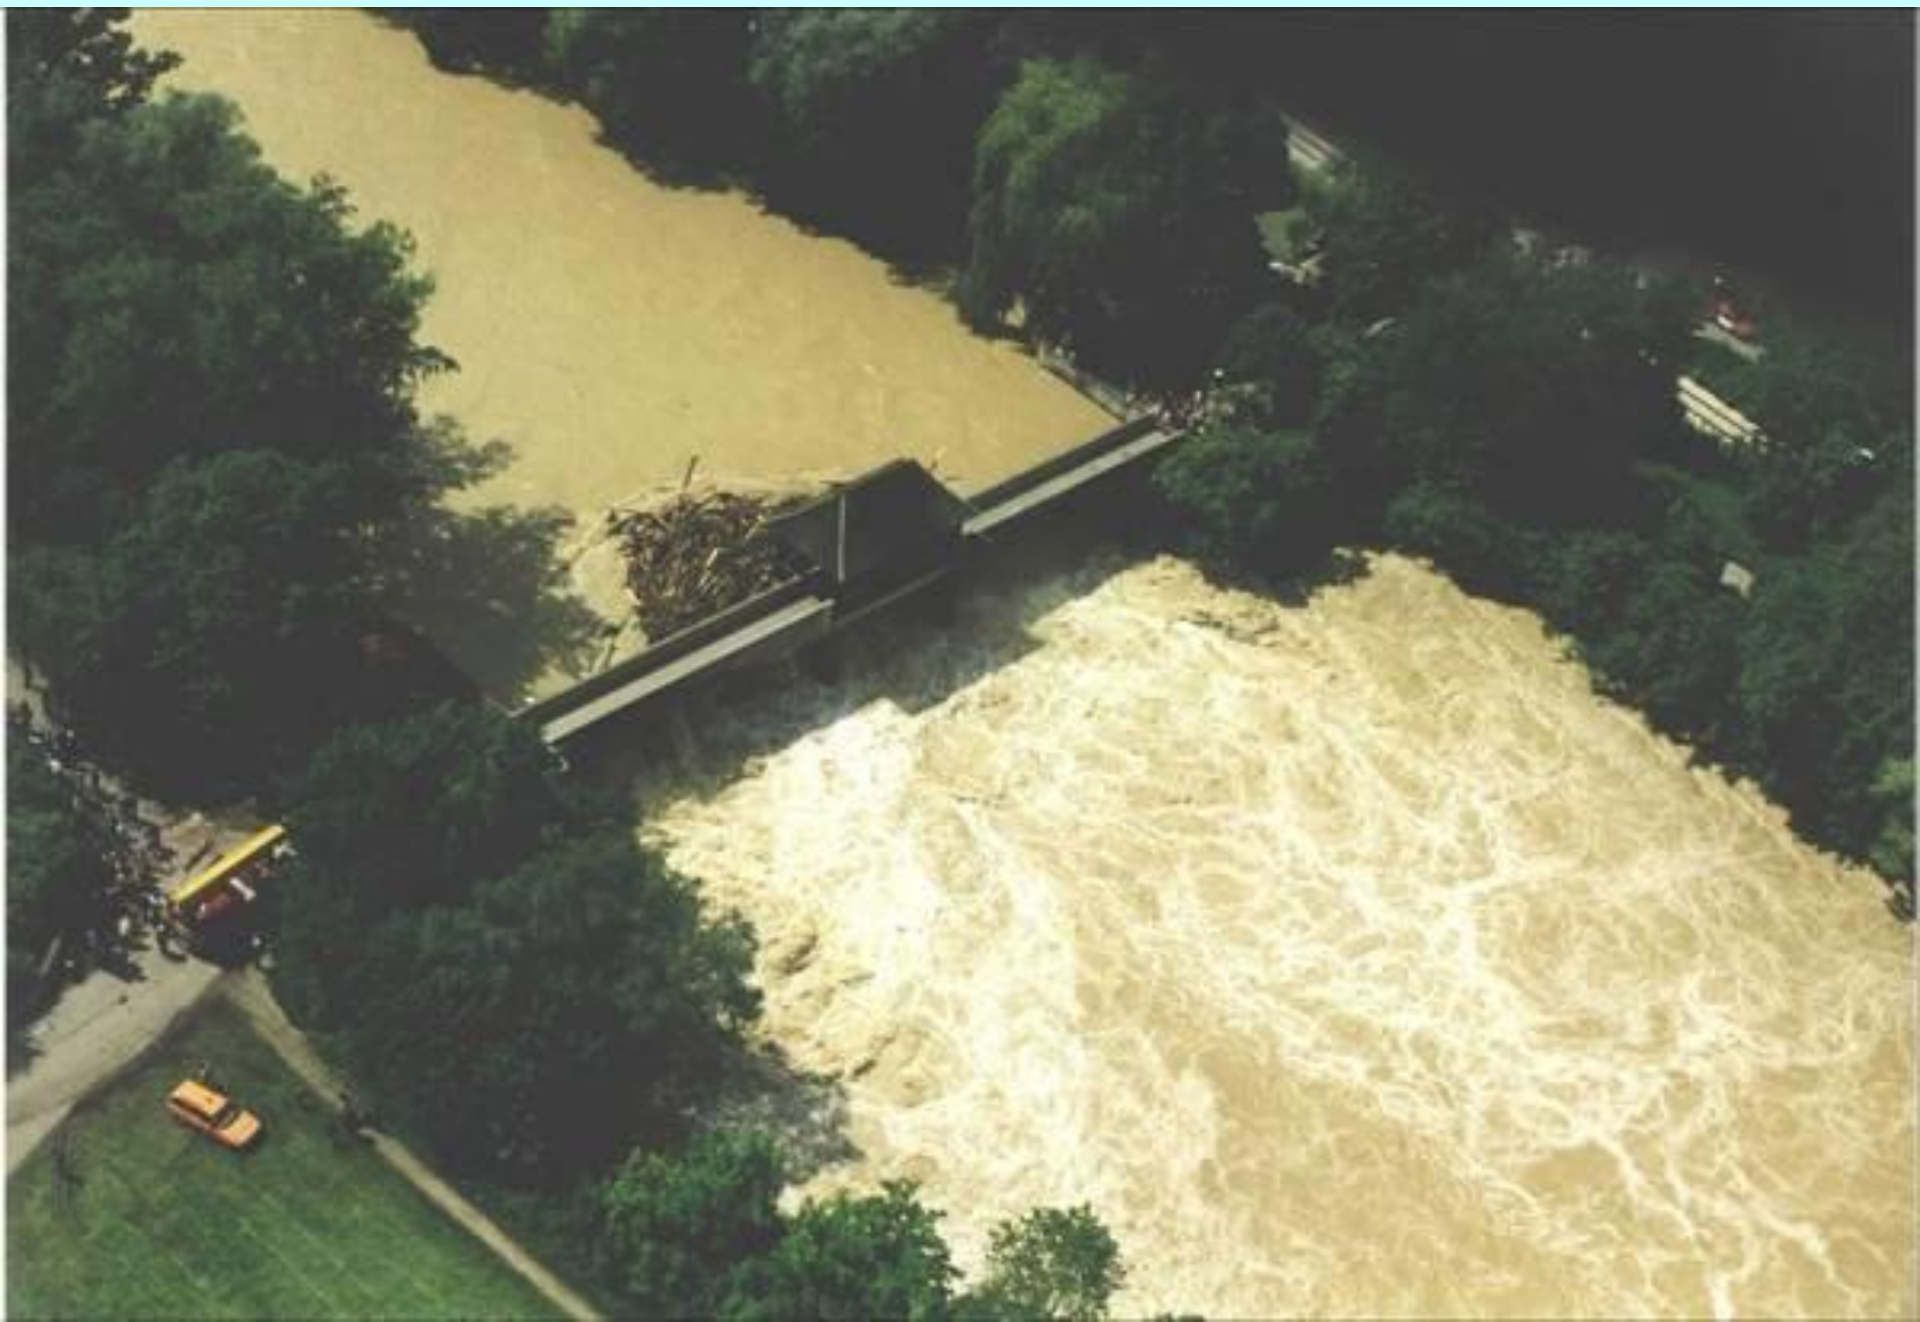
Jez Goggeles při povodni; zdroj internet

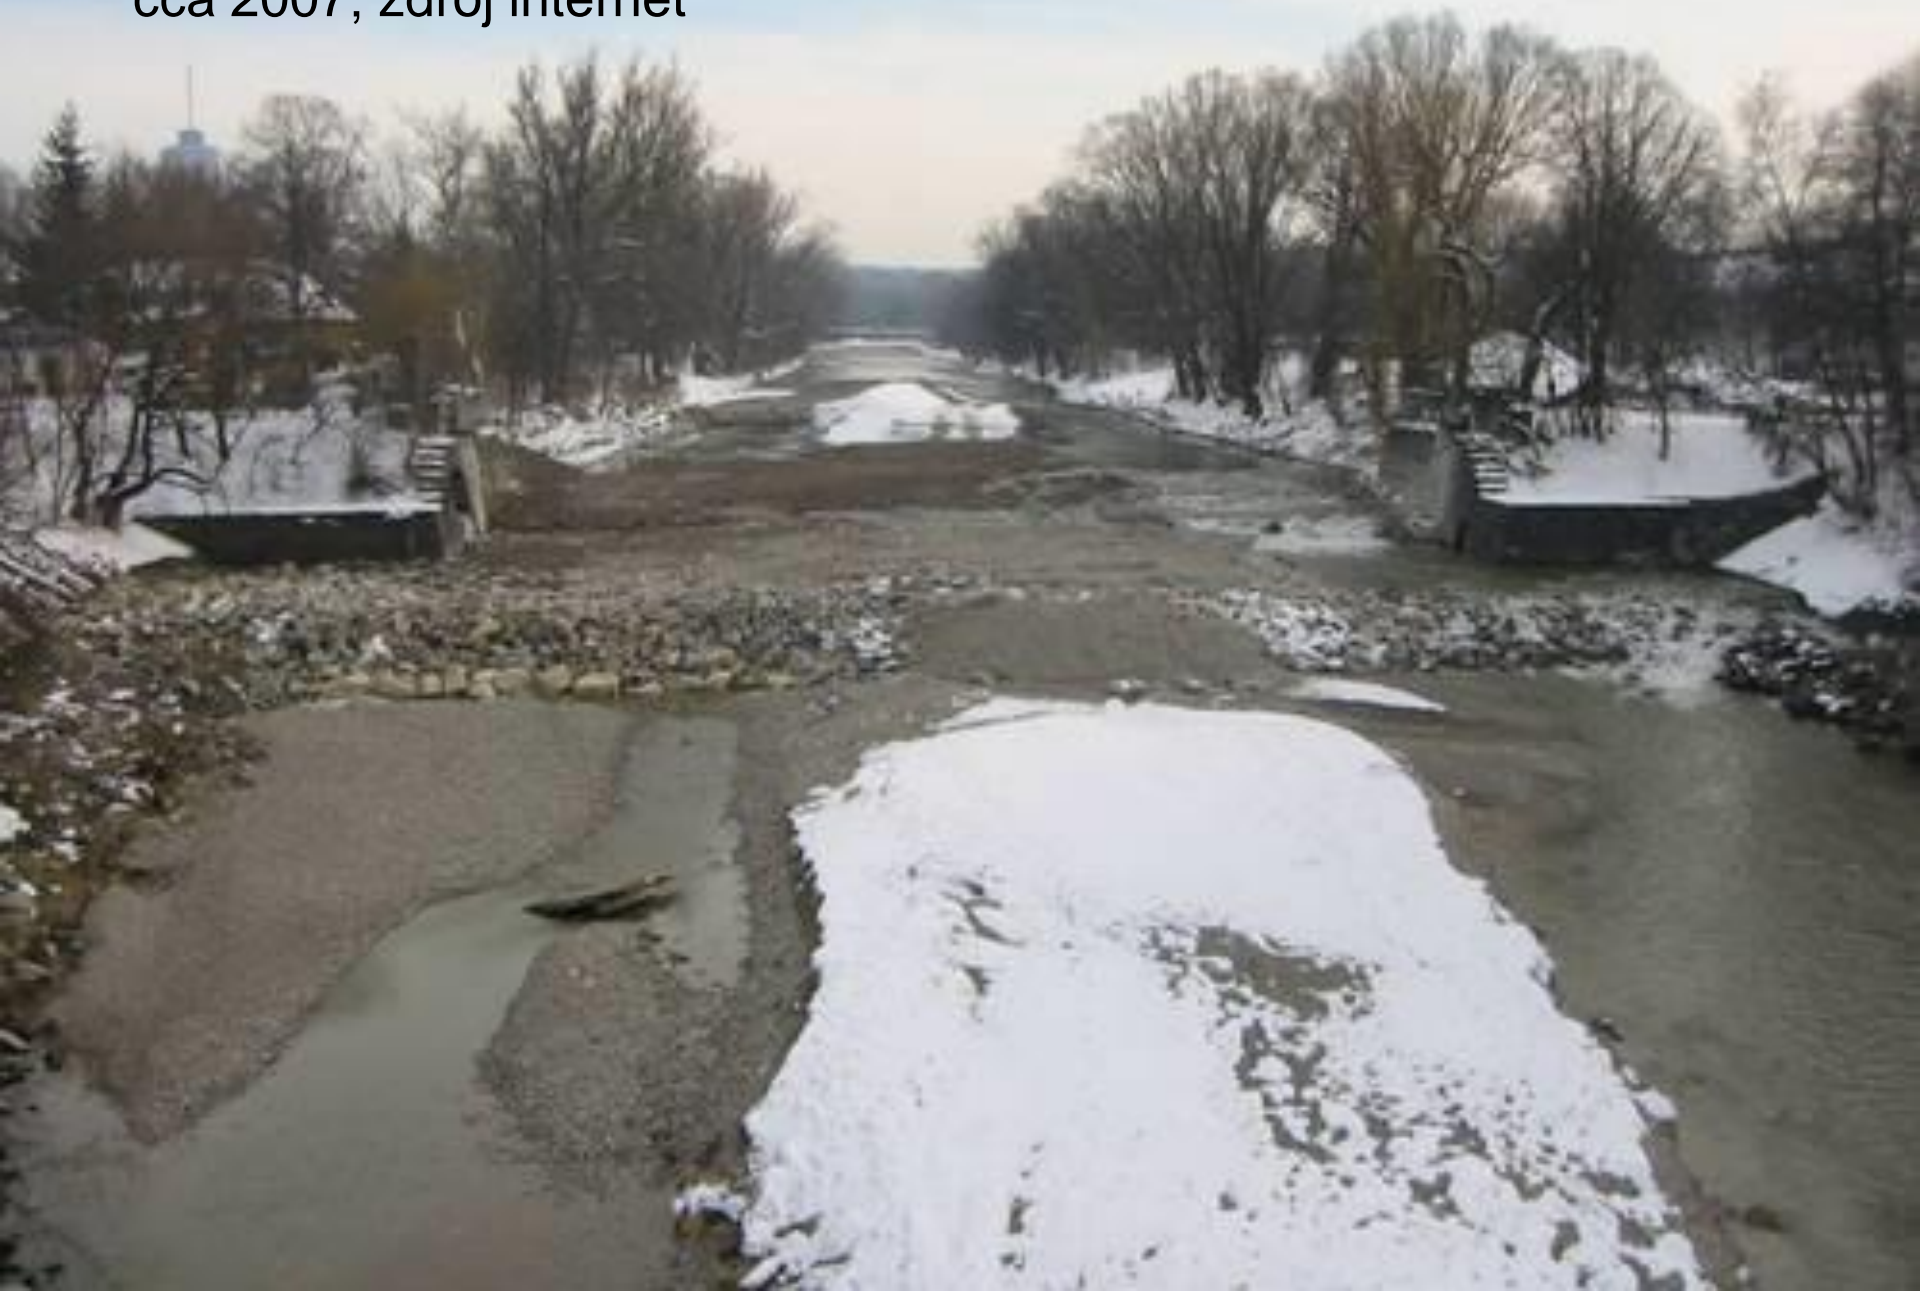
Bourání jezu Goggeles v rámci revitalizace Wertach v Augsburgu,
cca 2007; zdroj internet

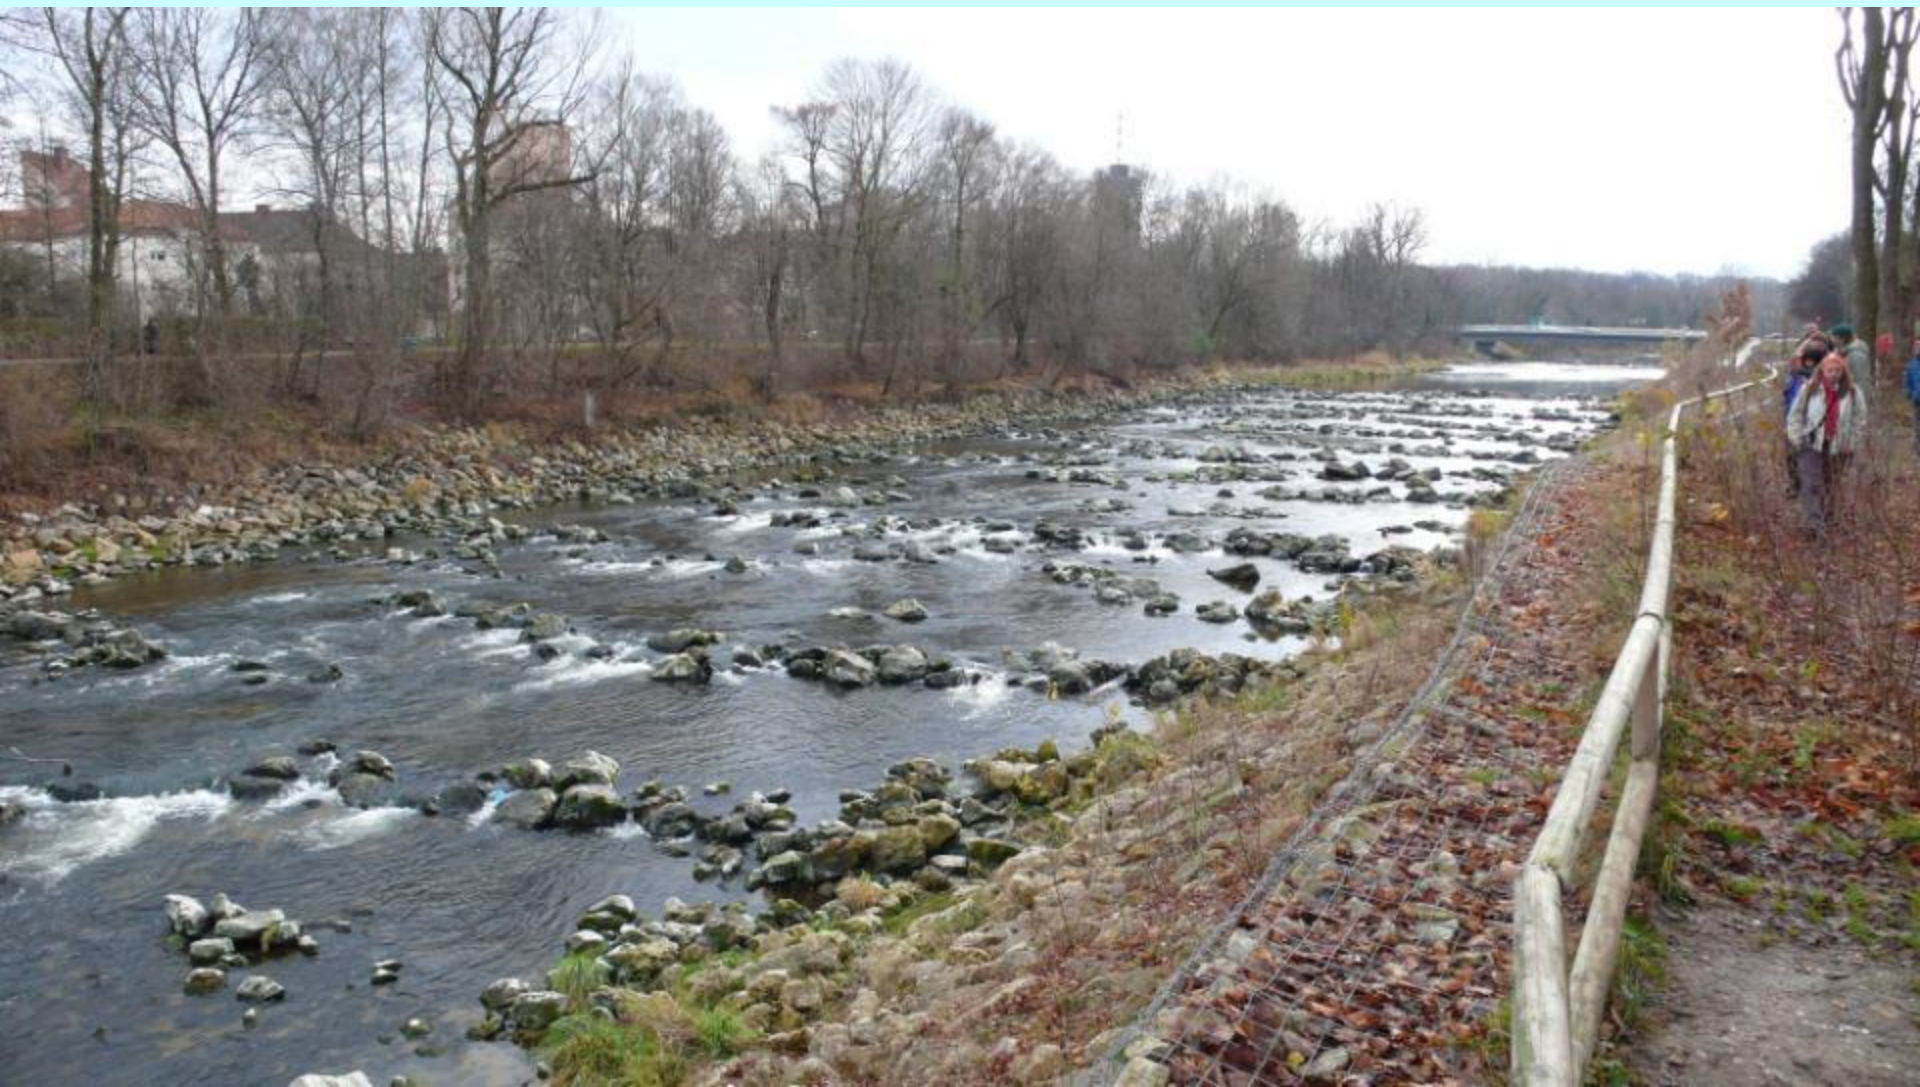
Revitalizace Wertach v Augsburgu: Nahrazení jezu Goggeles rampou;
2009

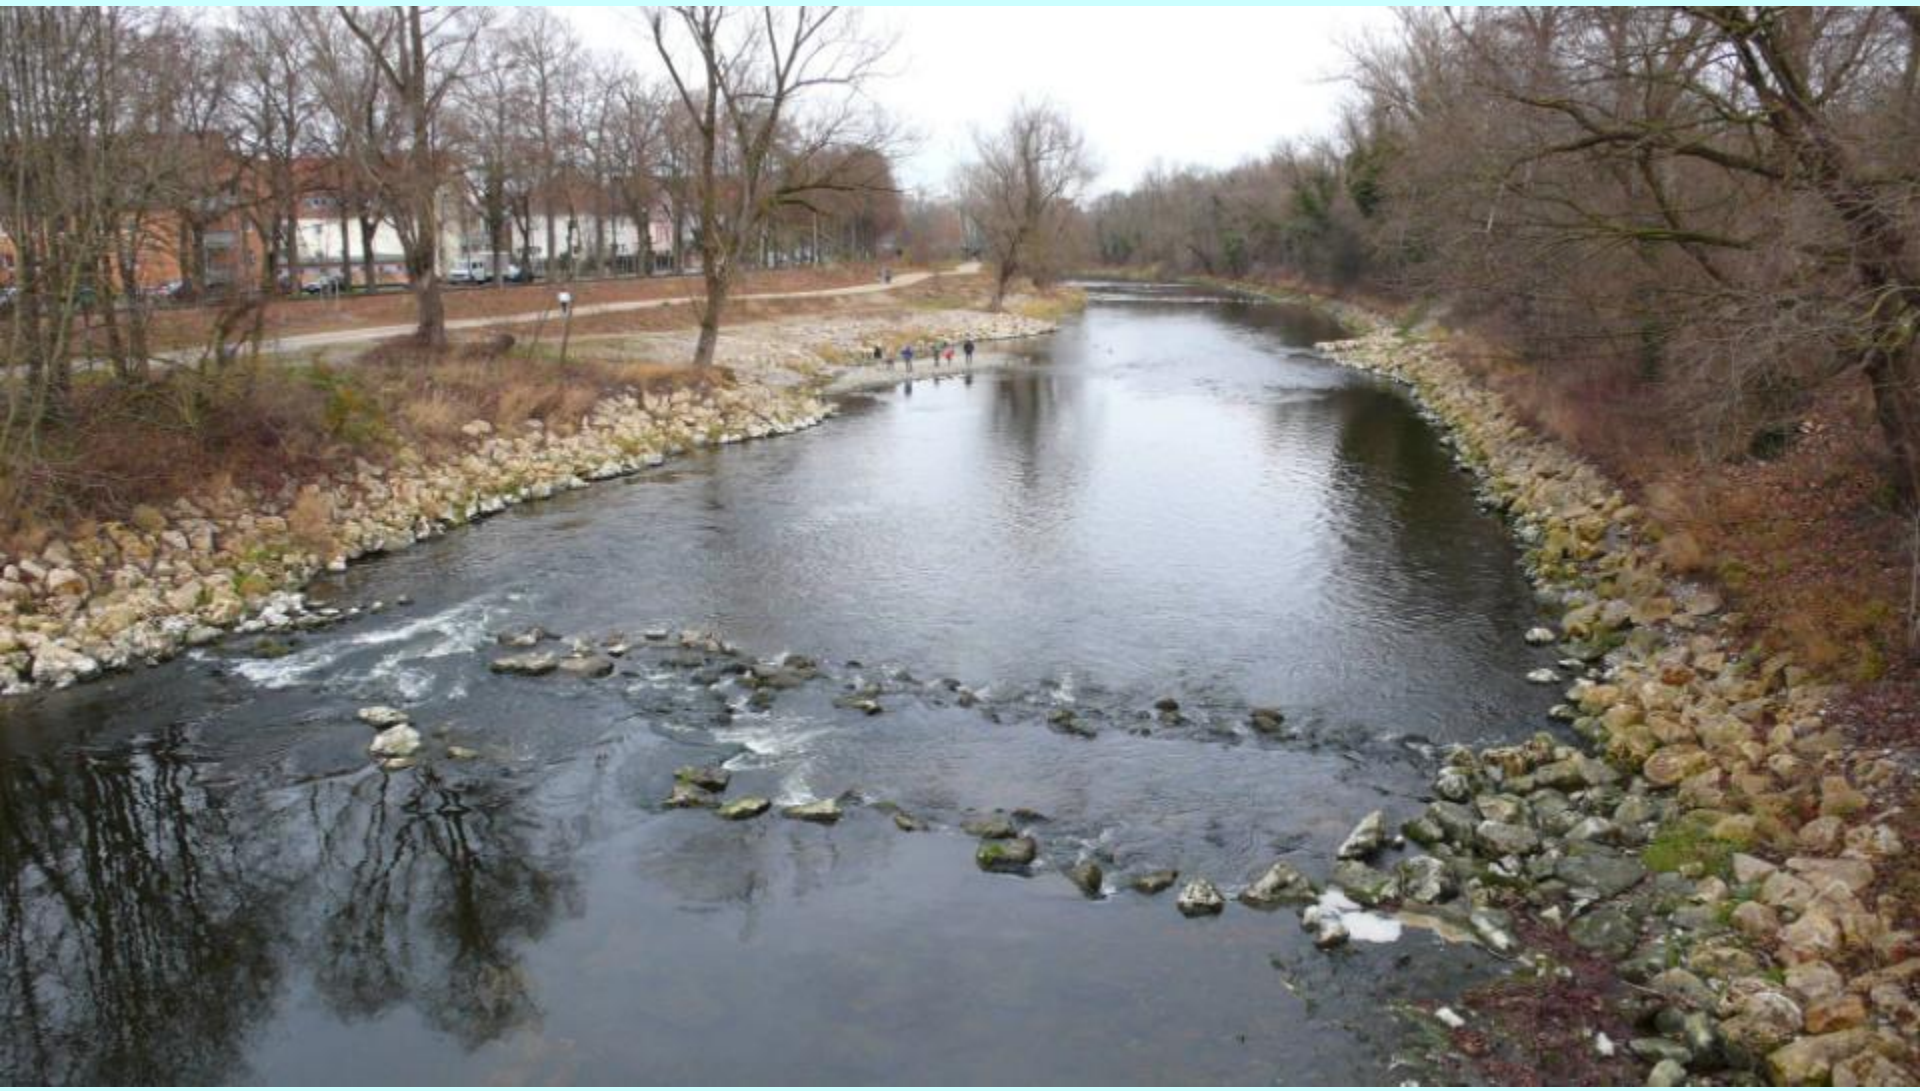
revitalizace řeky Wertach v Augsburgu (05/2009)

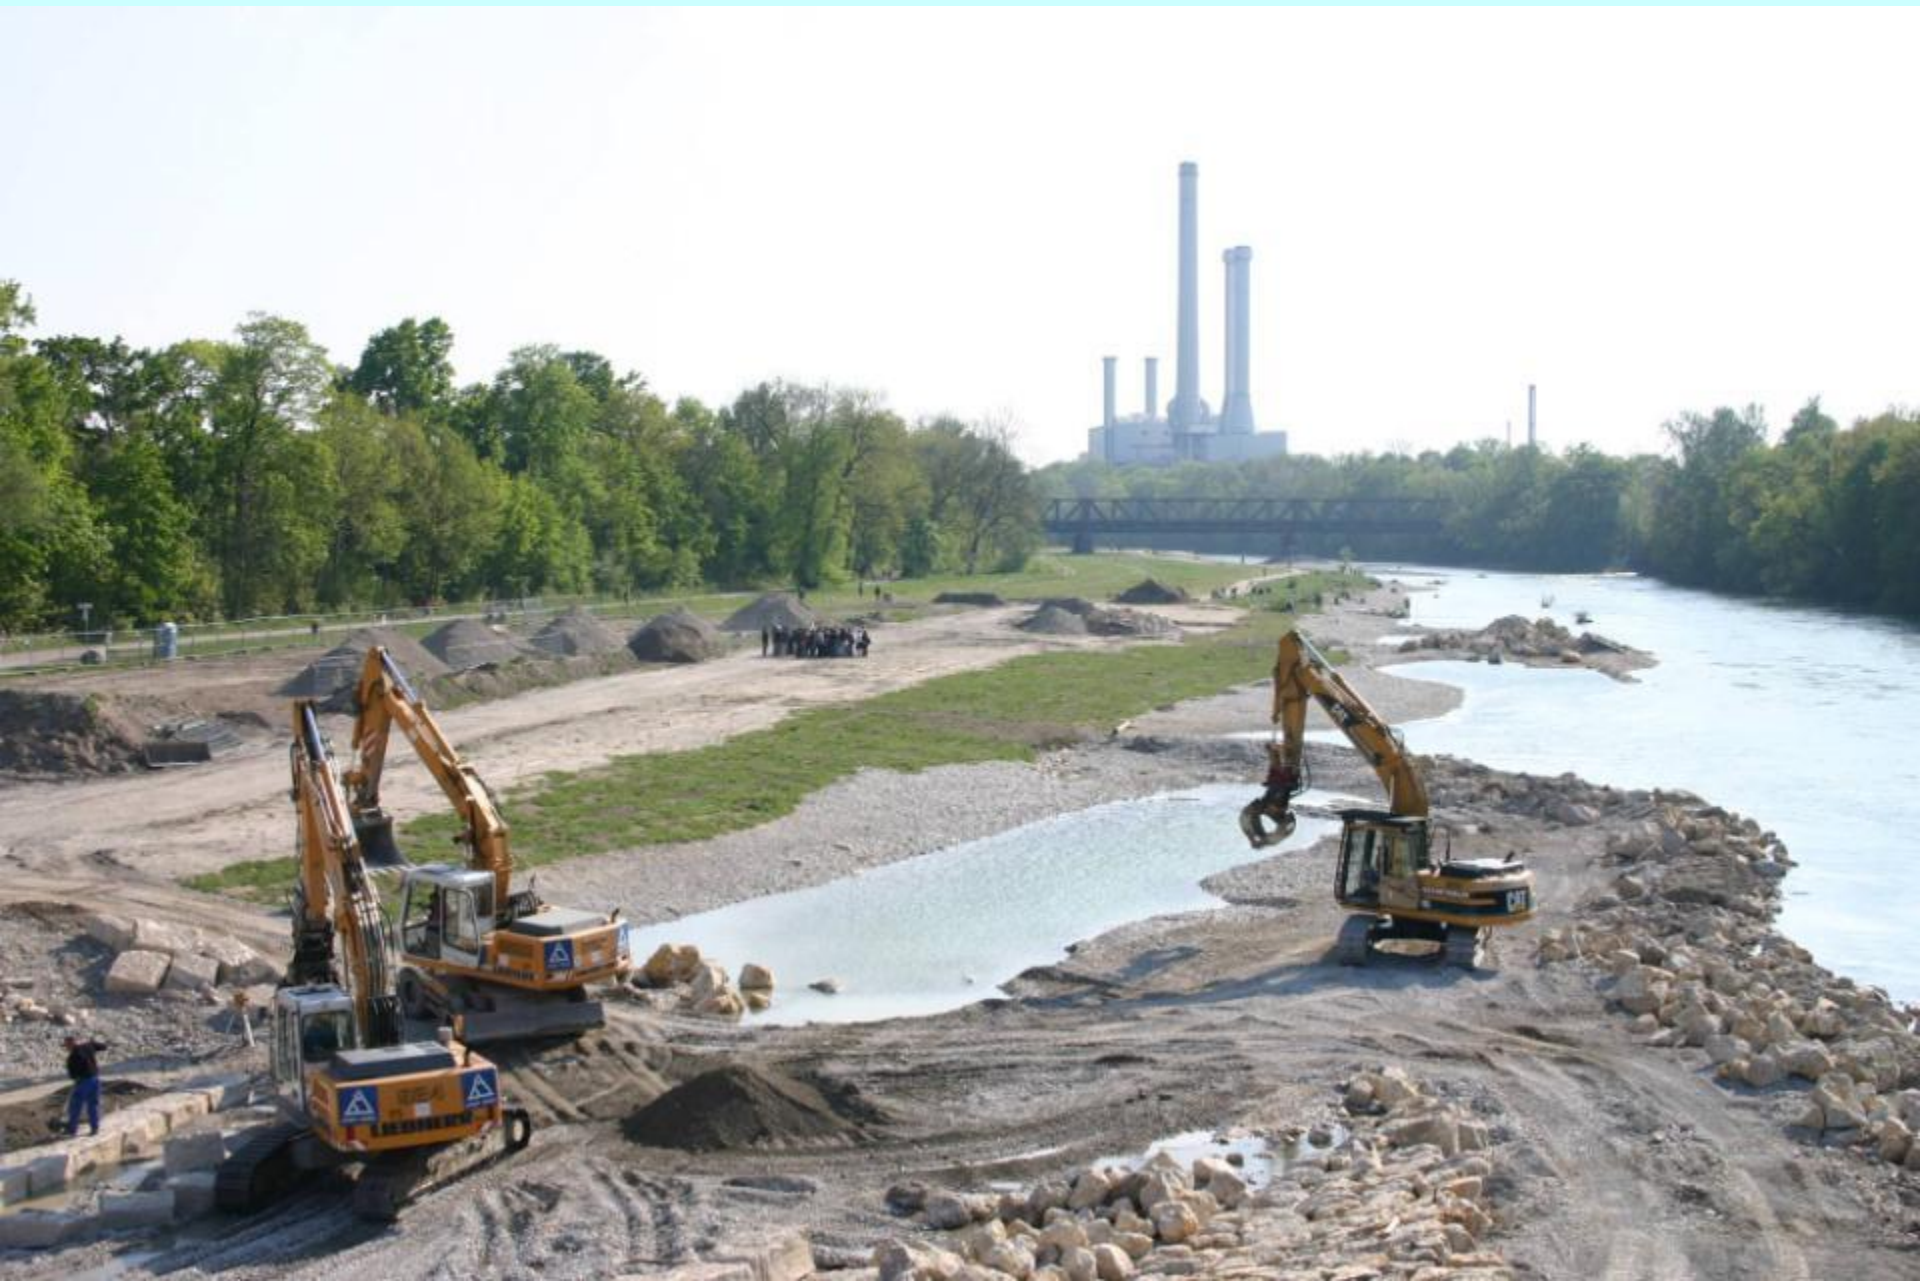
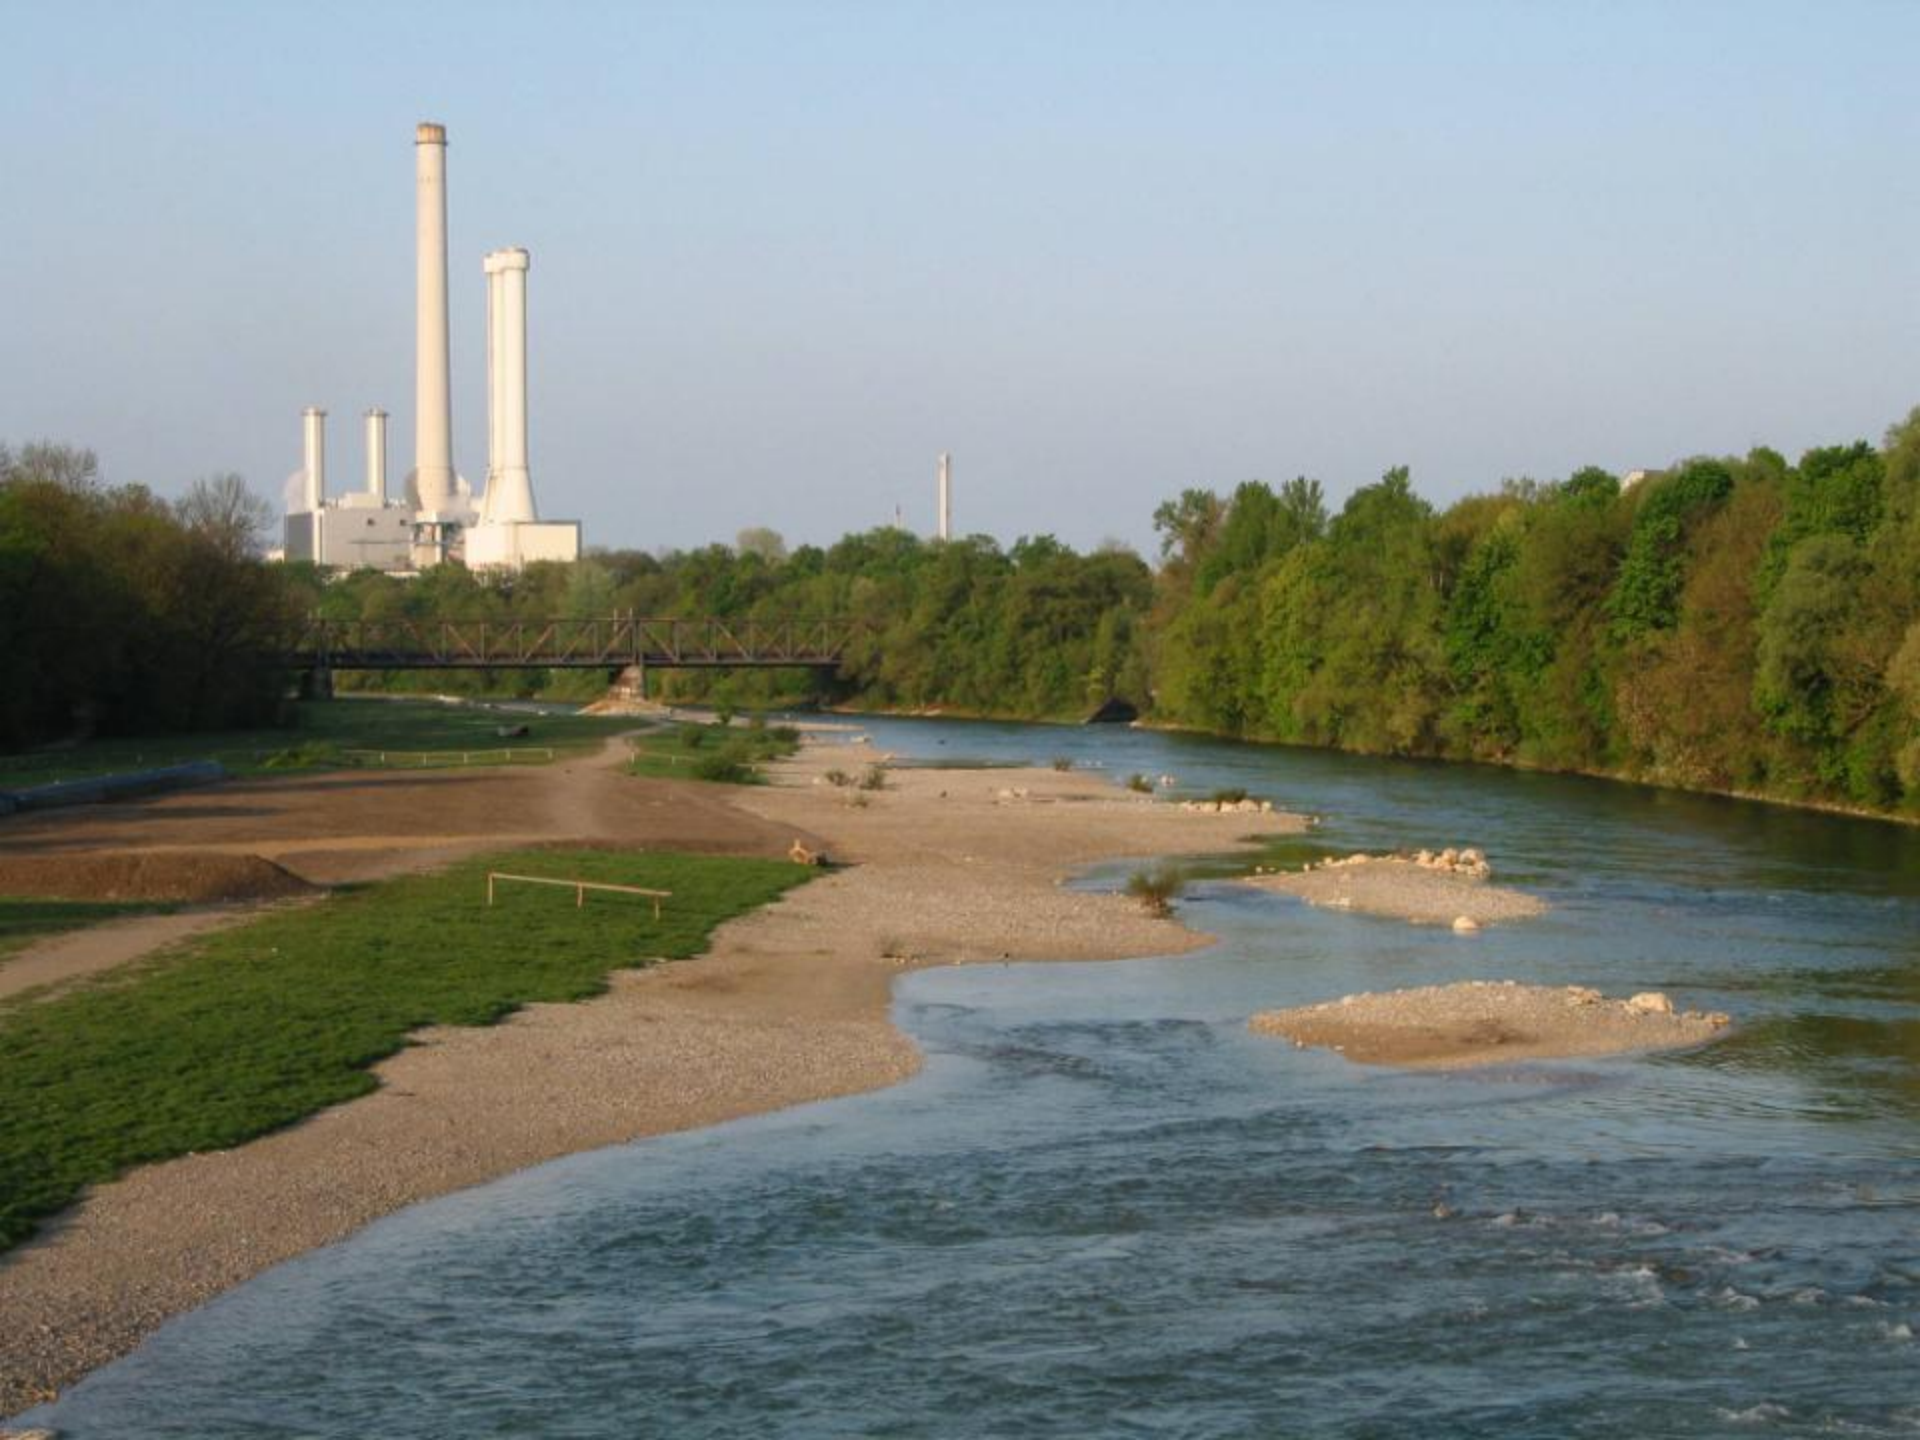
Revitalizace Isary v Mnichově; 2000 – 2011; celkem 9 km řeky ve městě

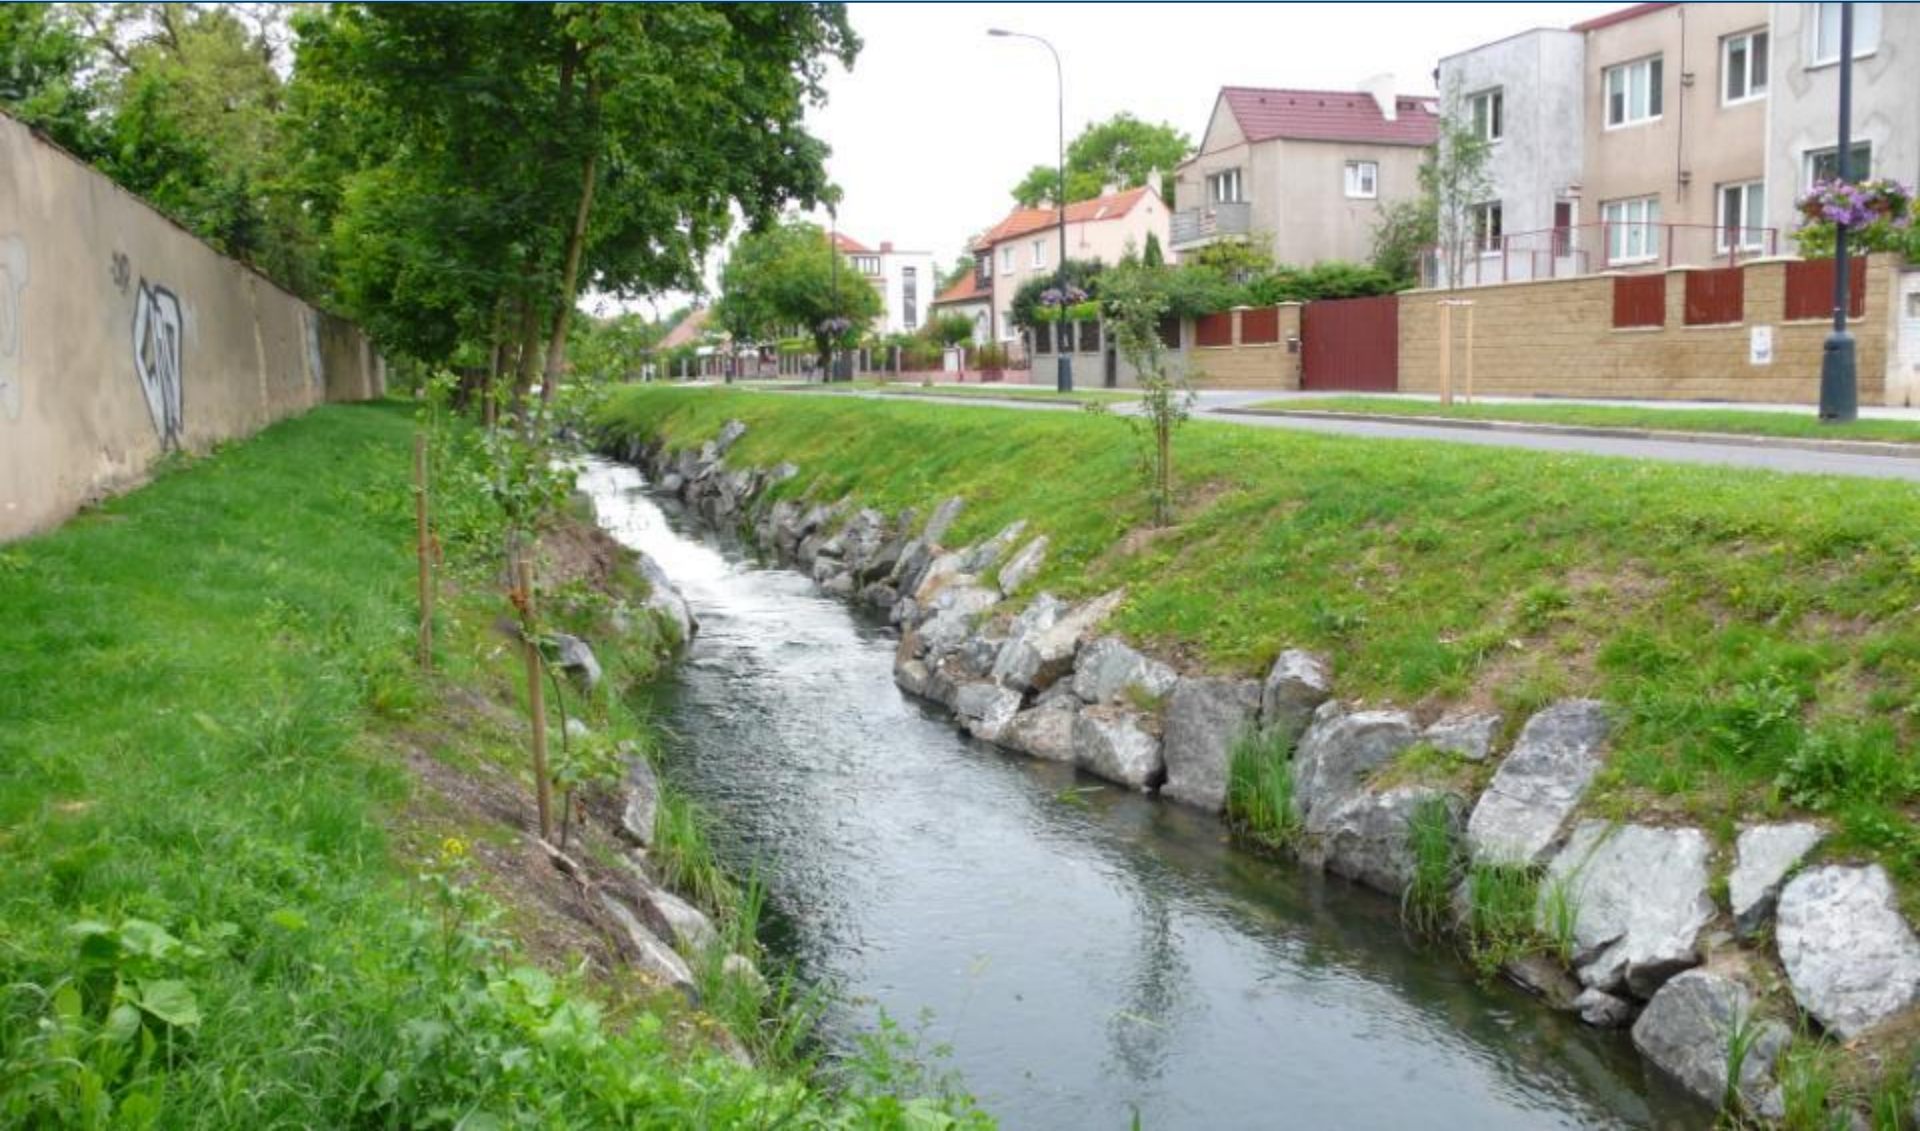
Otevření zatrubněného úseku Litovického potoka v Praze – Ruzyni; akce Magistrátu hl. m. Prahy, etapa 2010
