Péče o morfologický stav vodních toků

Ing. Tomáš Just

Agentura ochrany přírody a krajiny ČR

březen 2013

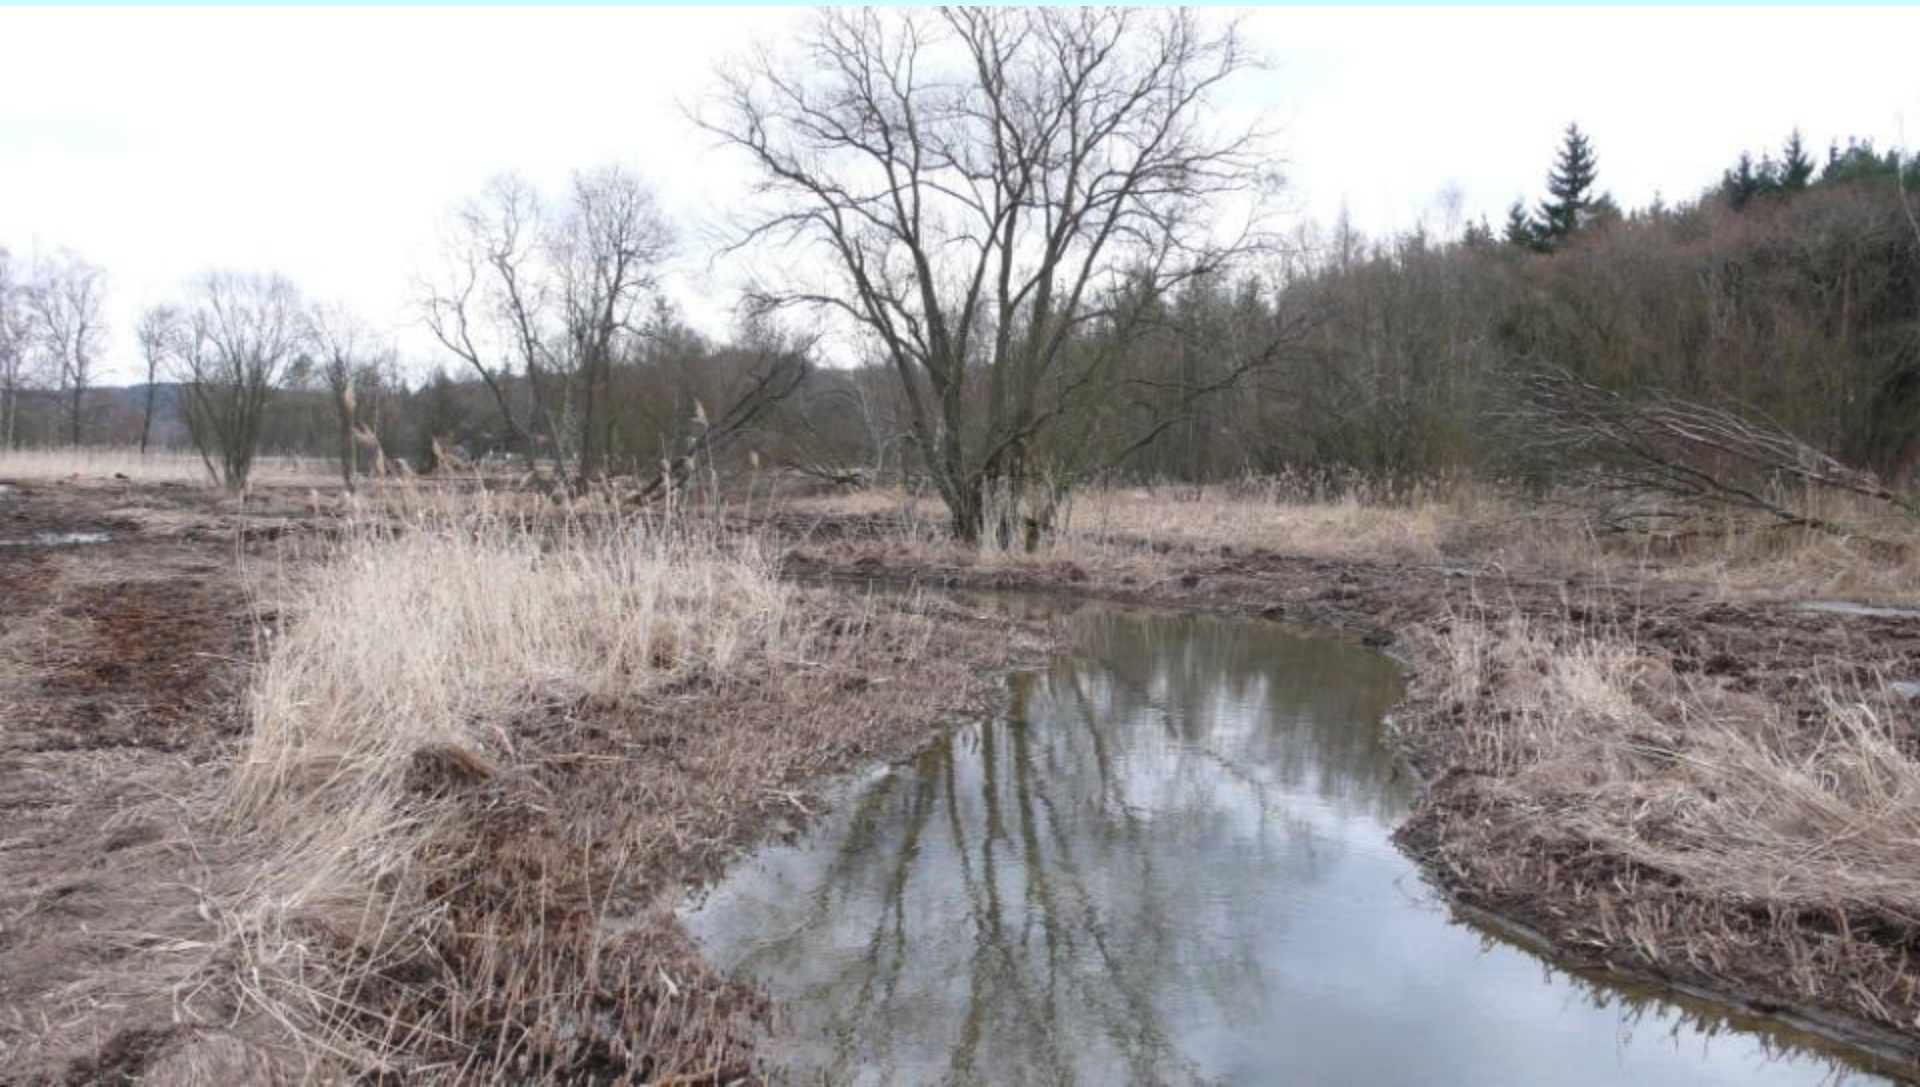
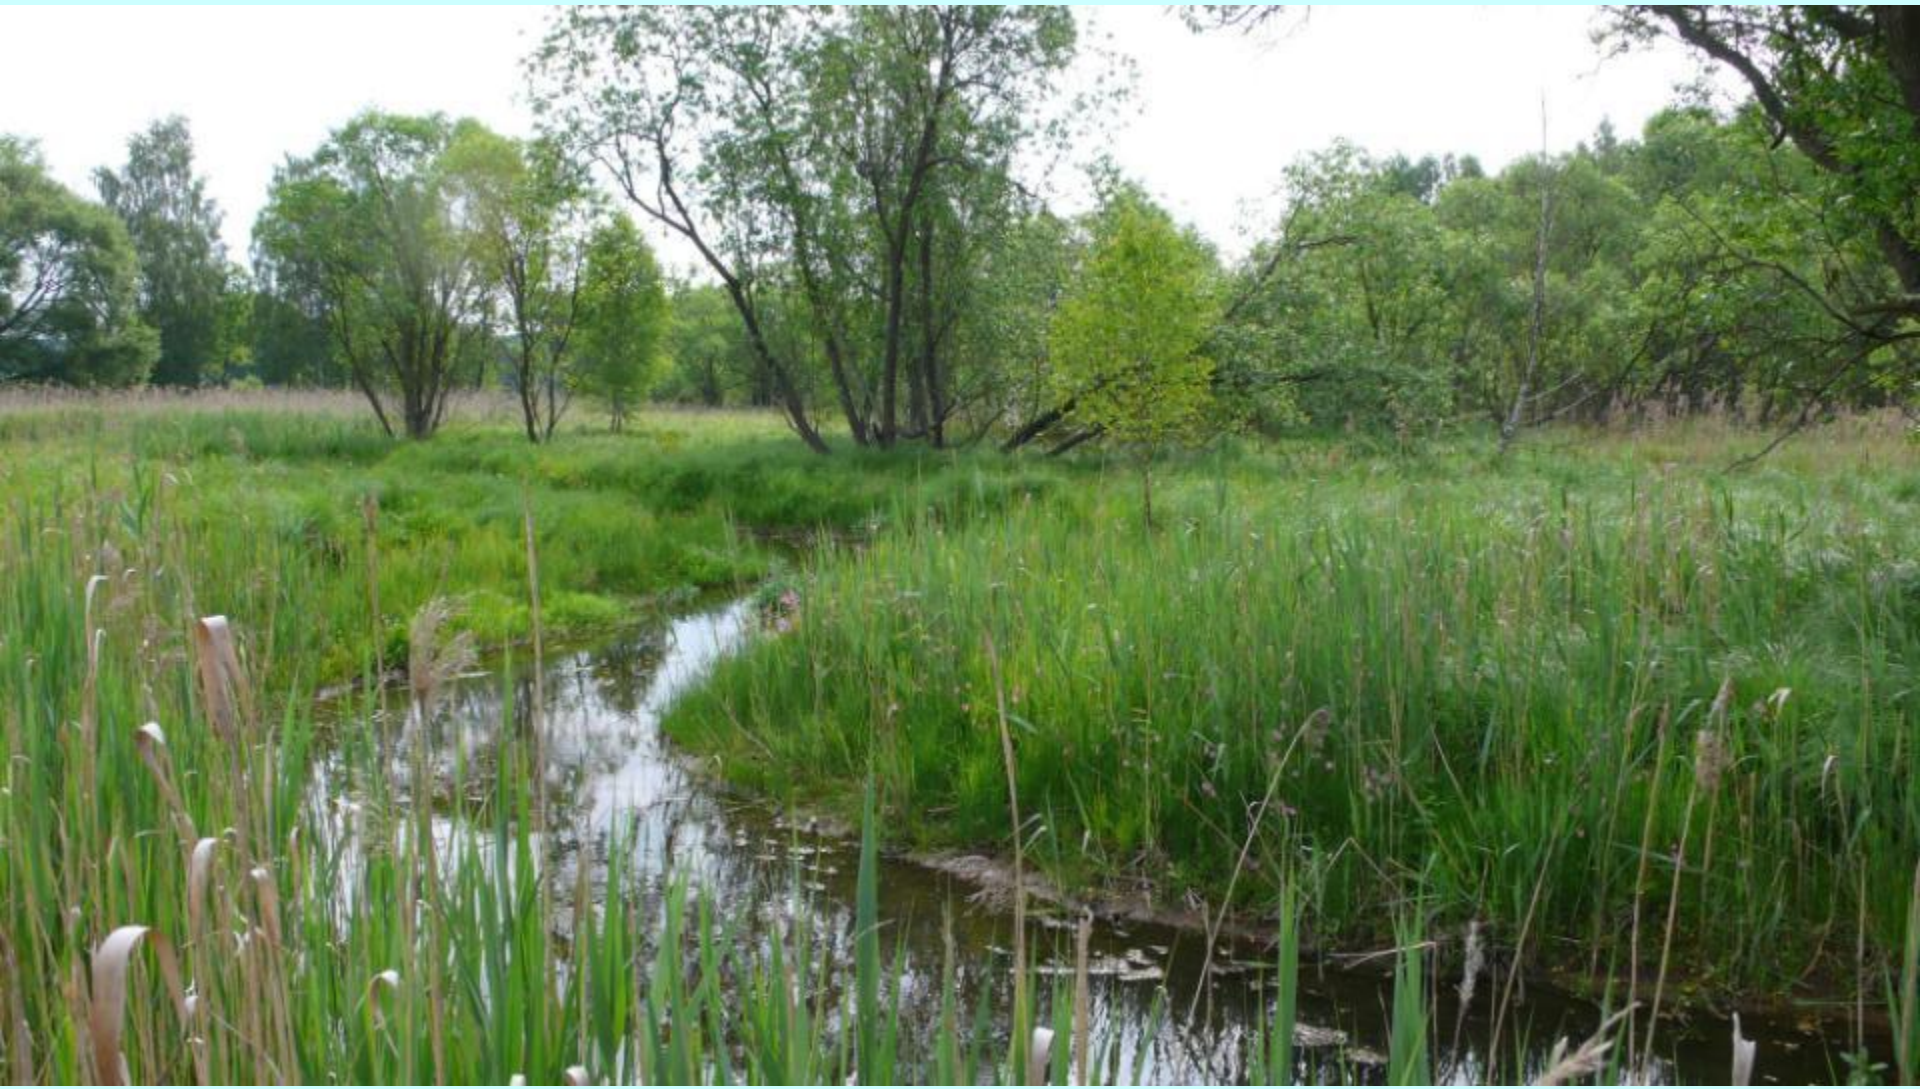
Revitalizace Kačáku v přírodní rezervaci V Bahnách, Třtice, okr. Rakovník, 2011

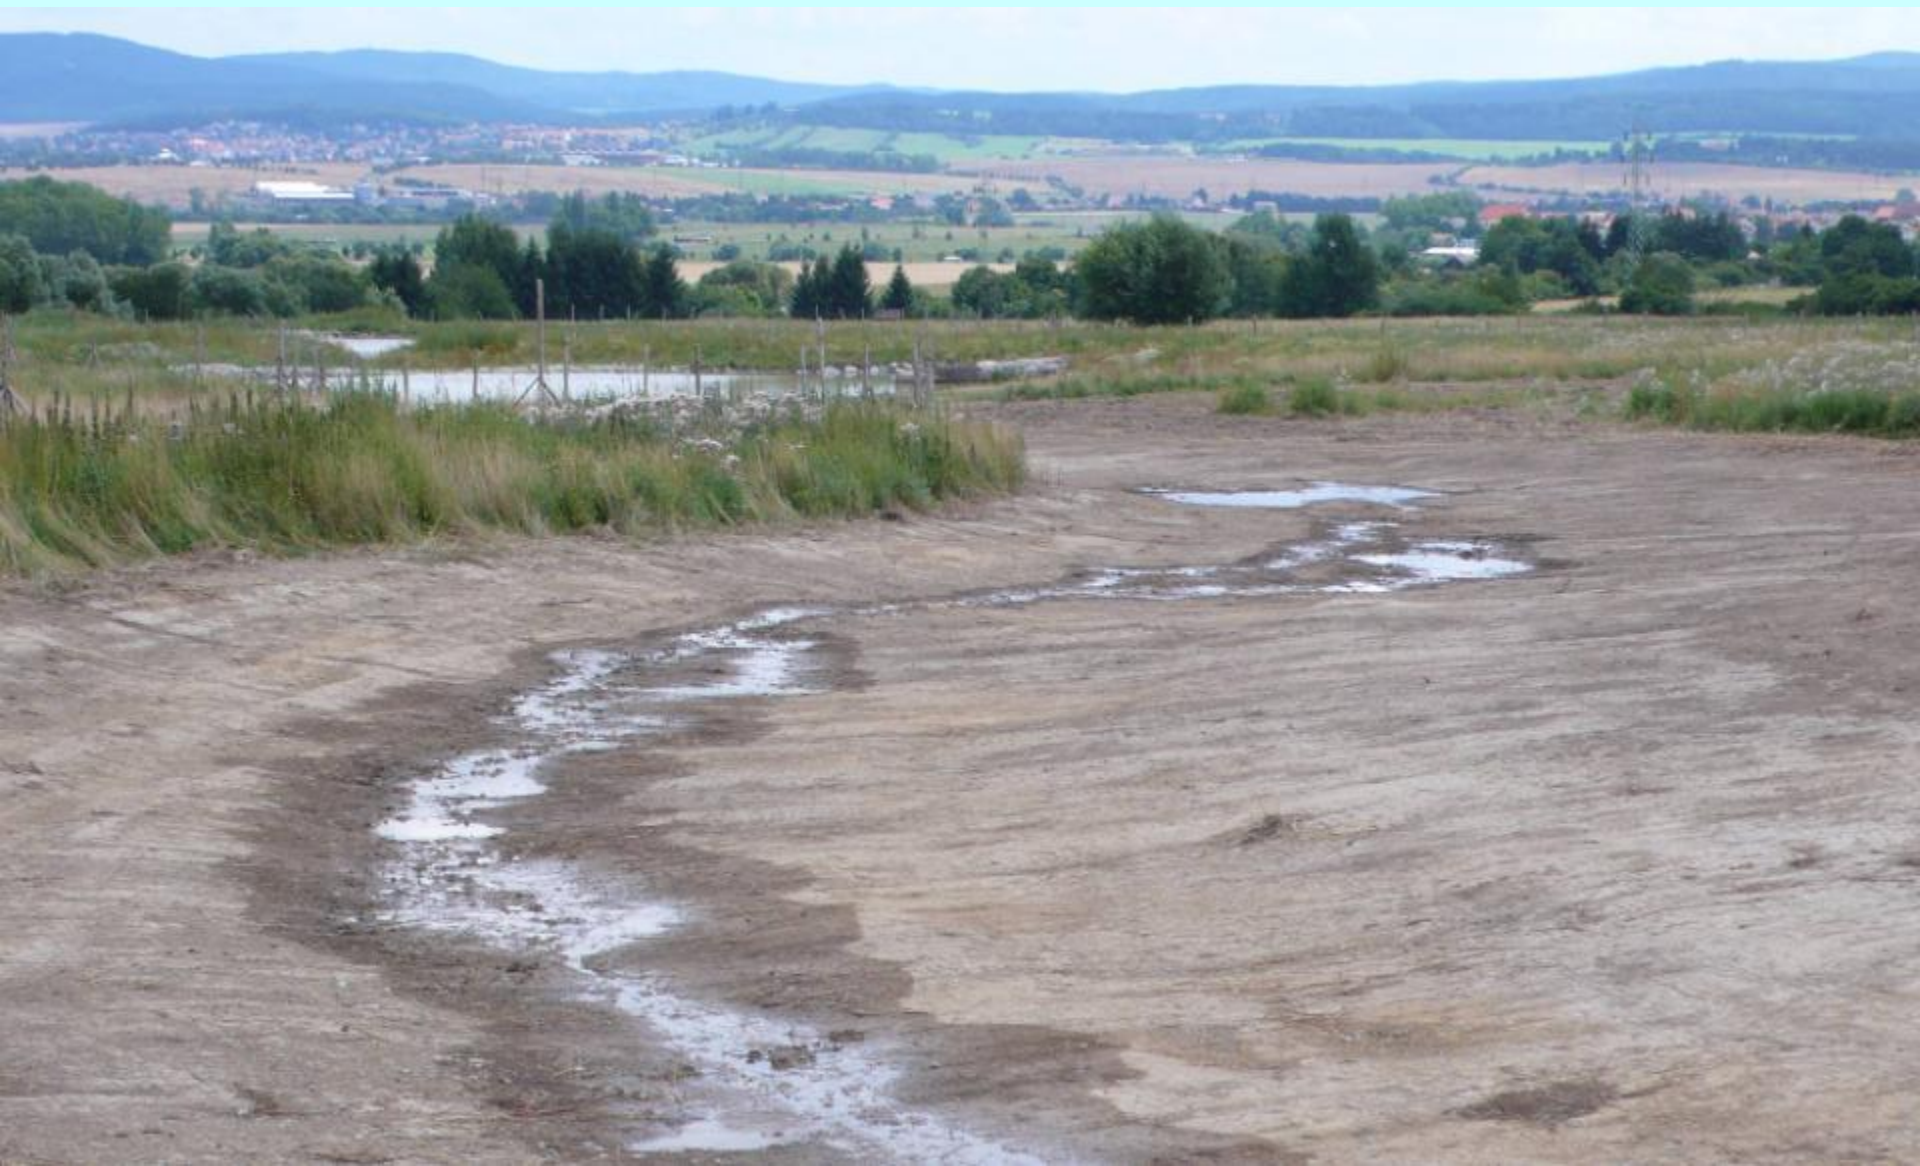
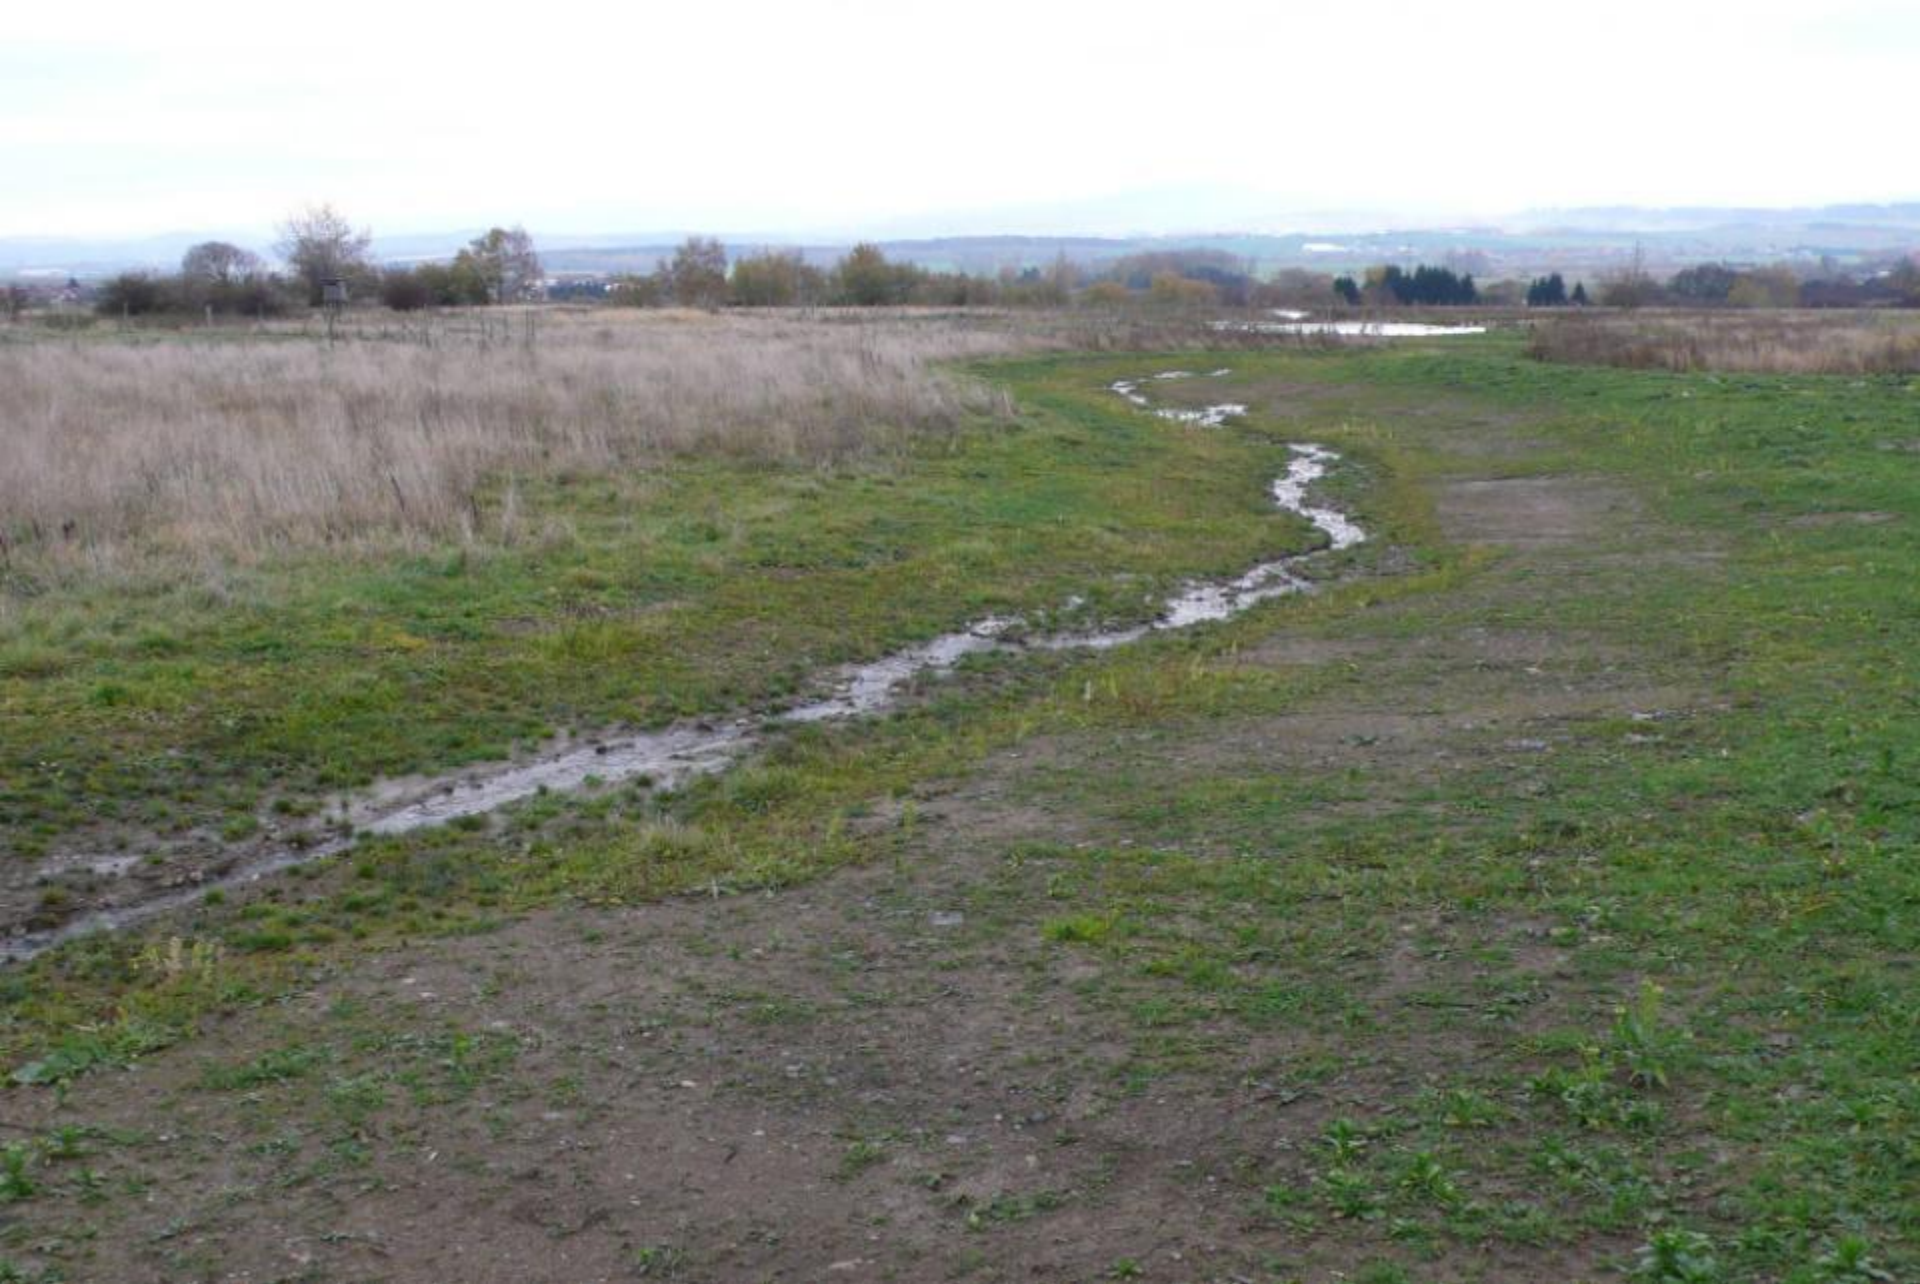
**Stav před korekcí nevydařeného tvarování revitalizačního koryta:
Význam nastavení hladin pro zamokření a charakter vegetace na
okolních plochách**

Cerhovice – Drozdov po korekci, 2012

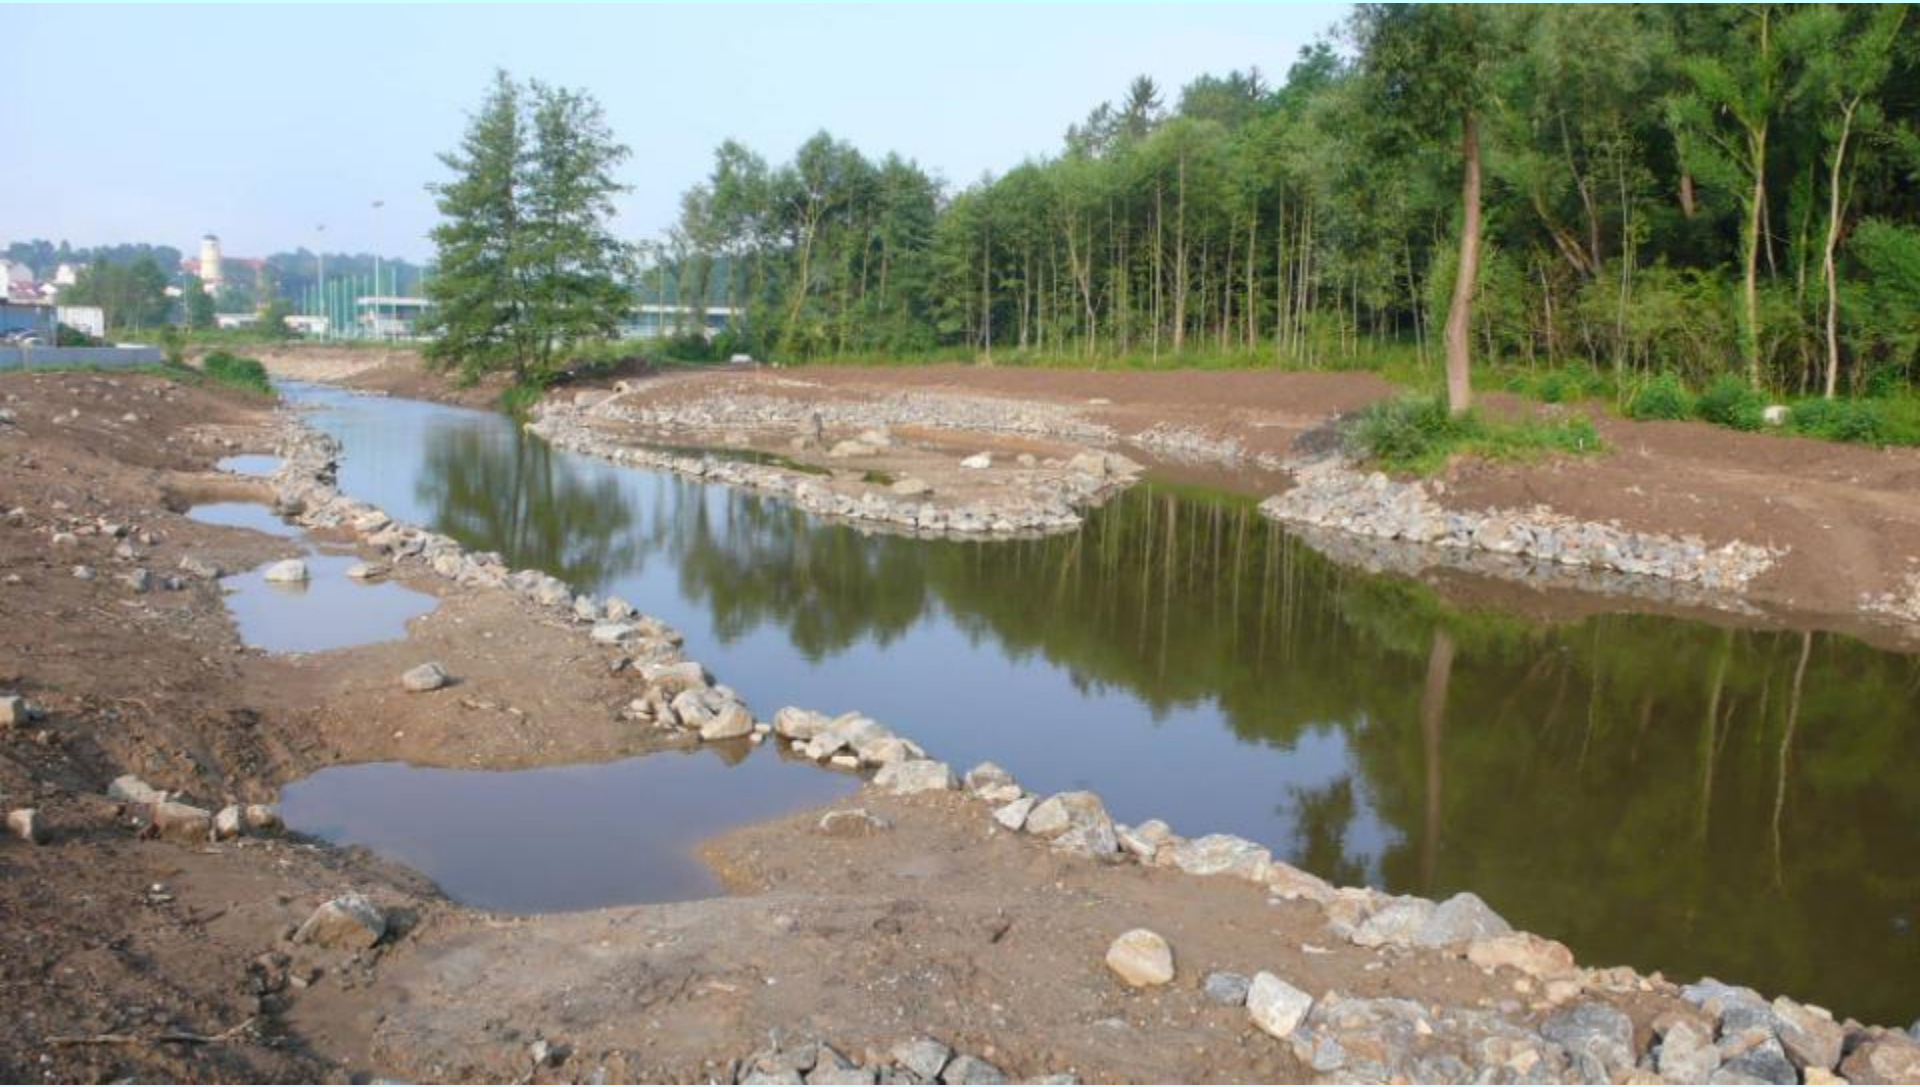
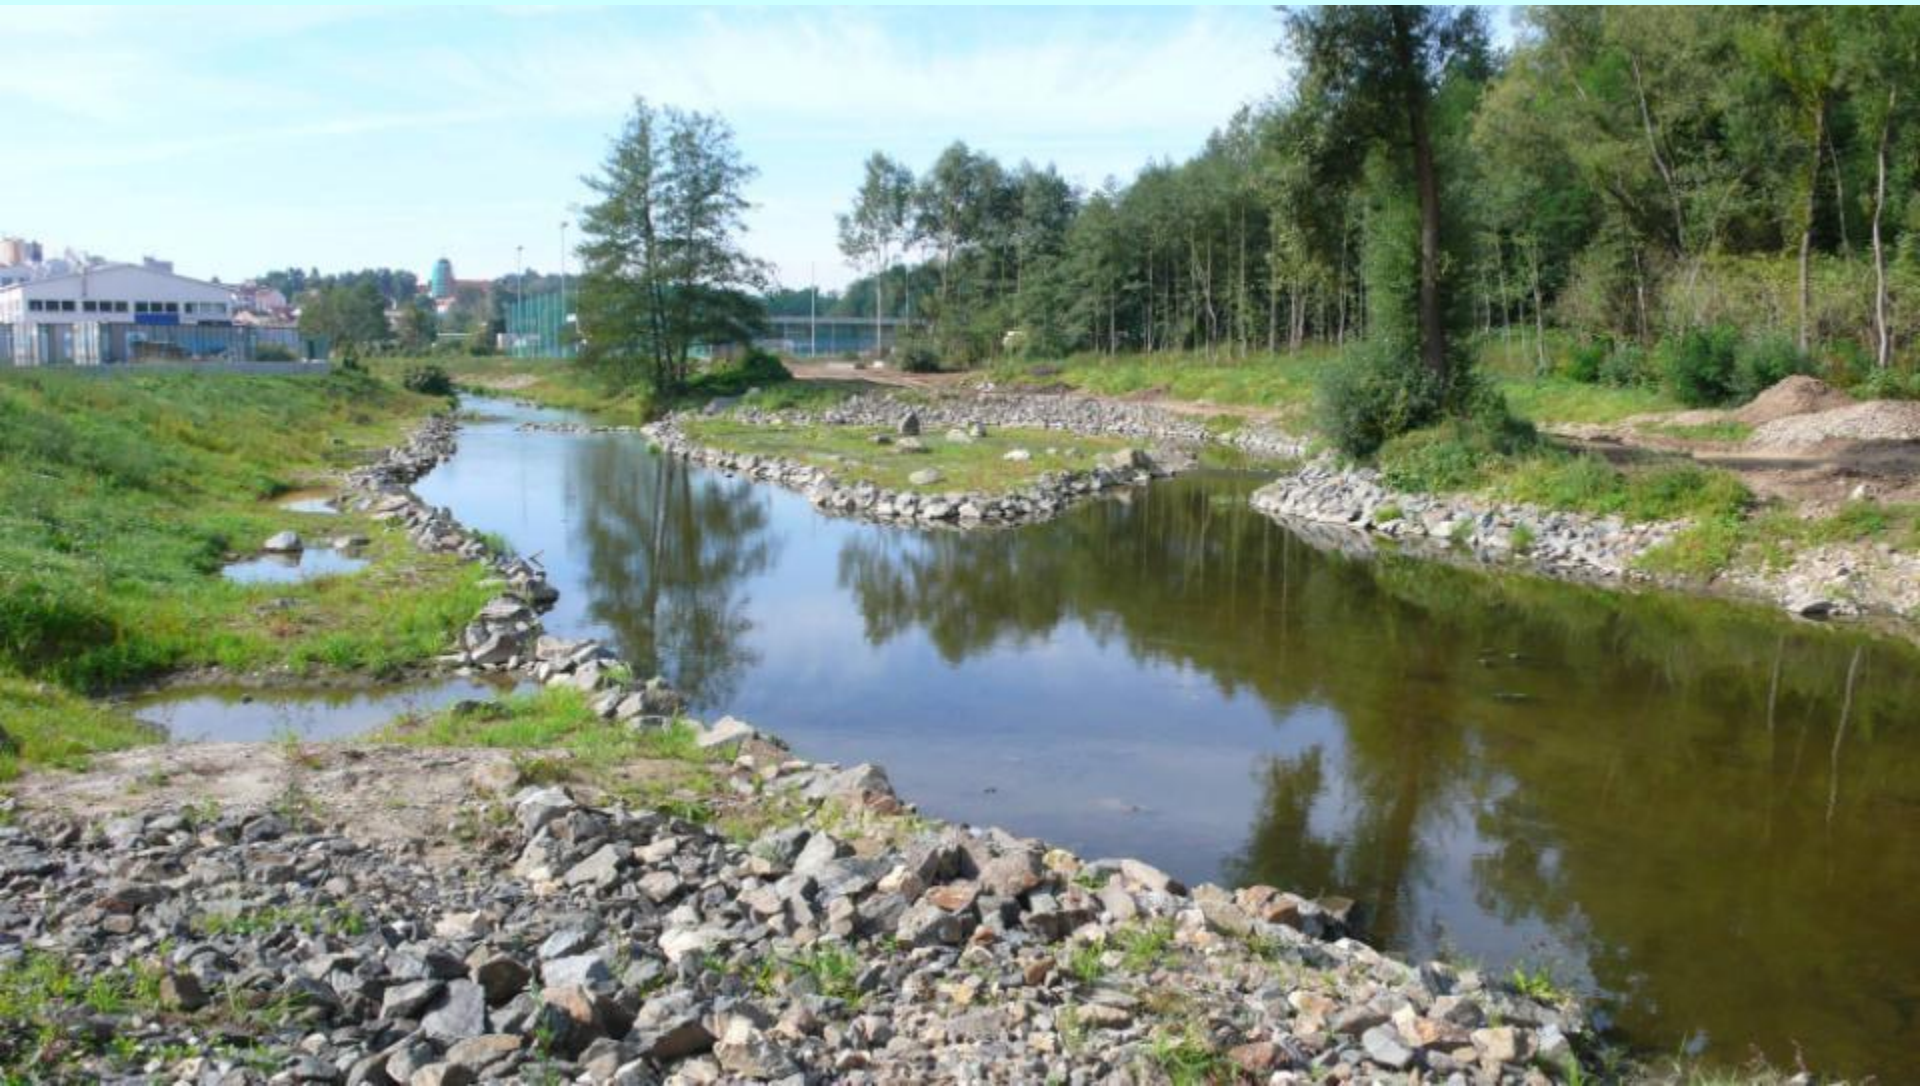
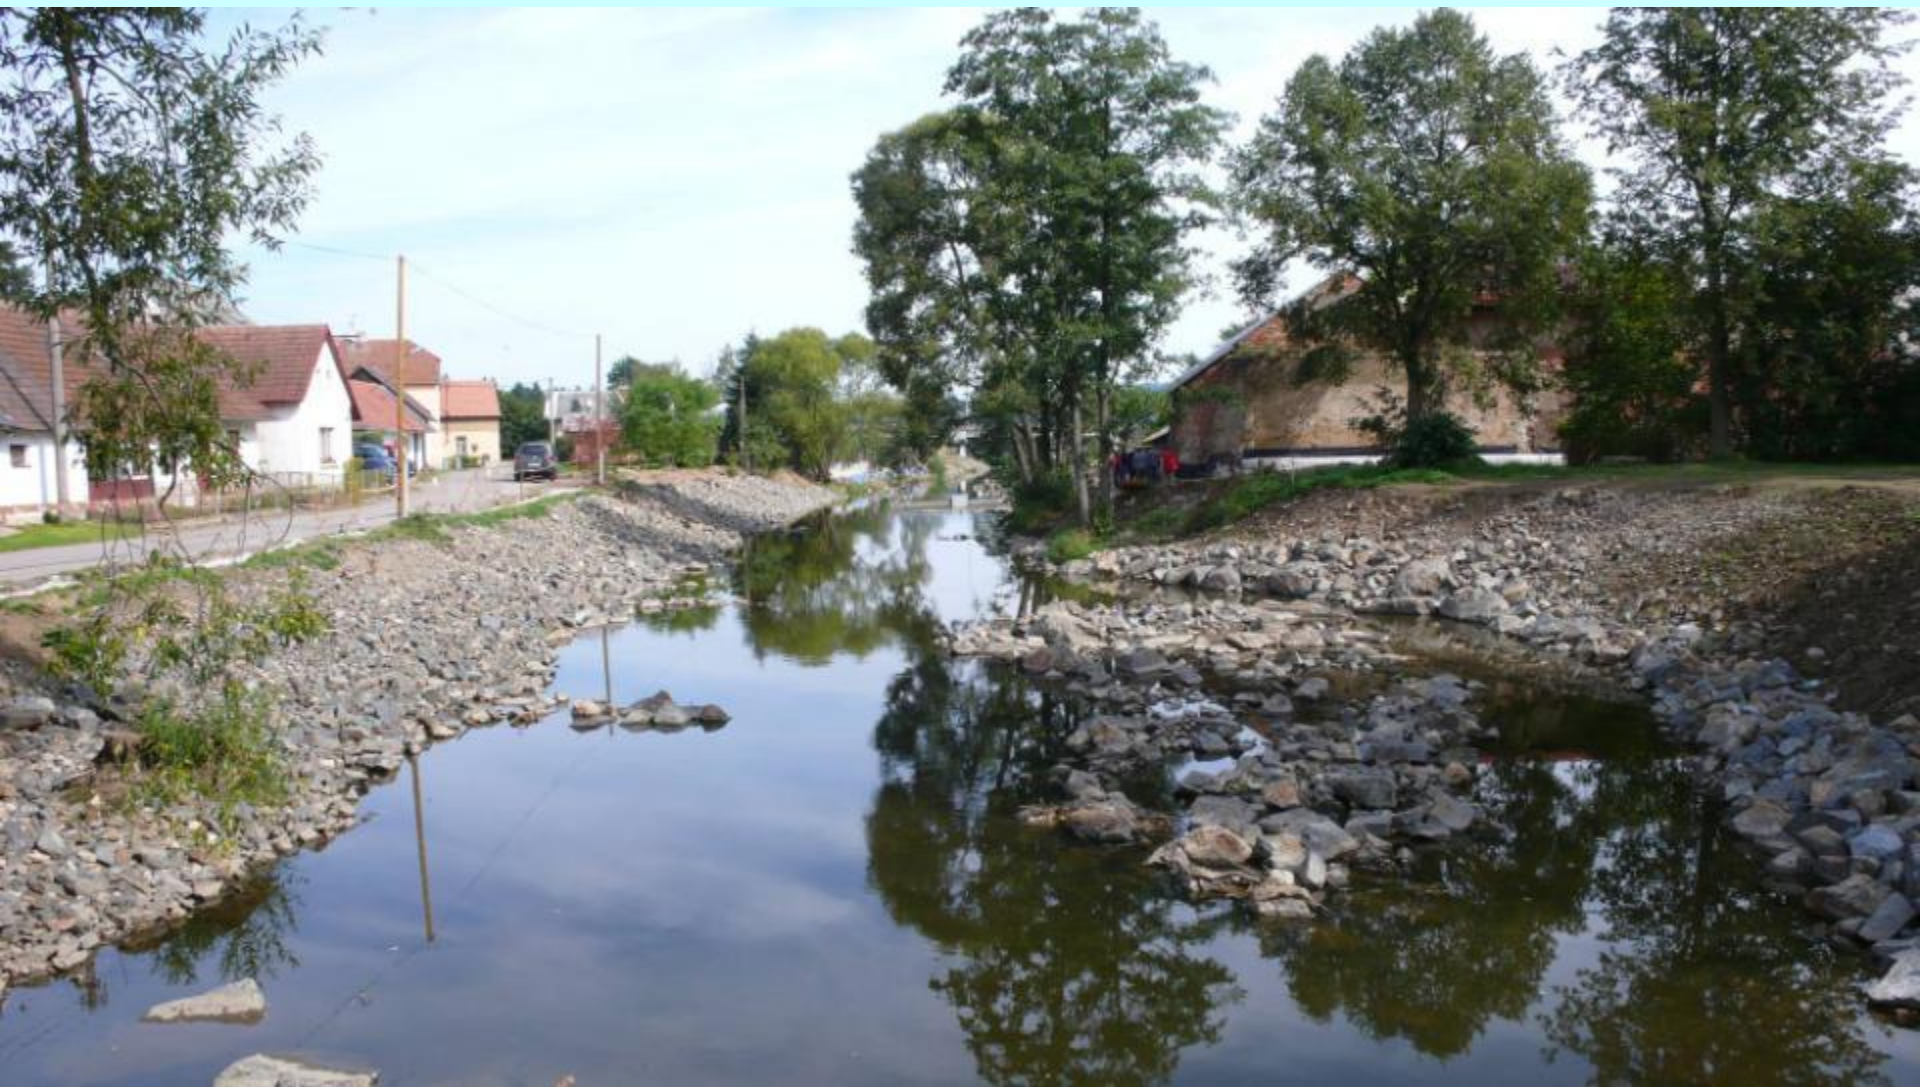
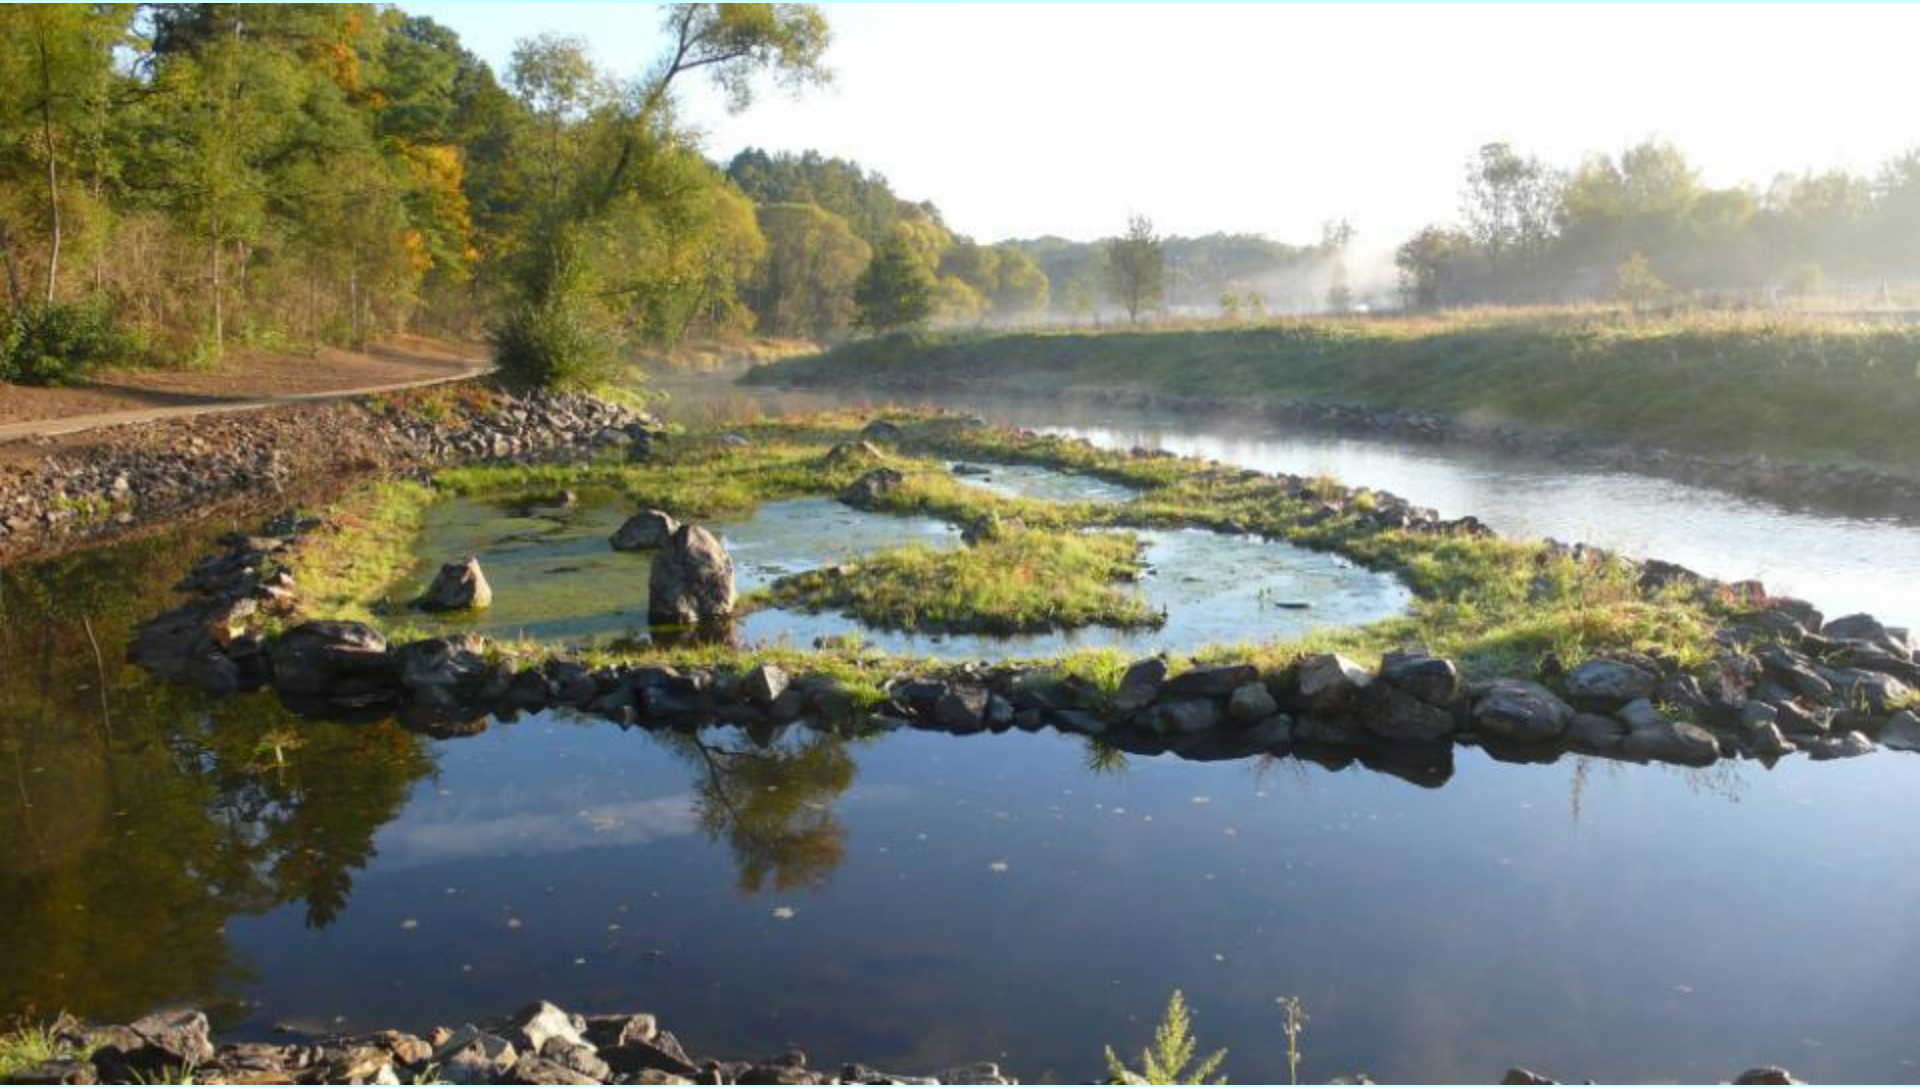
Přírodě blízká protipovodňová úprava Blanice ve Vlašimi, 2012

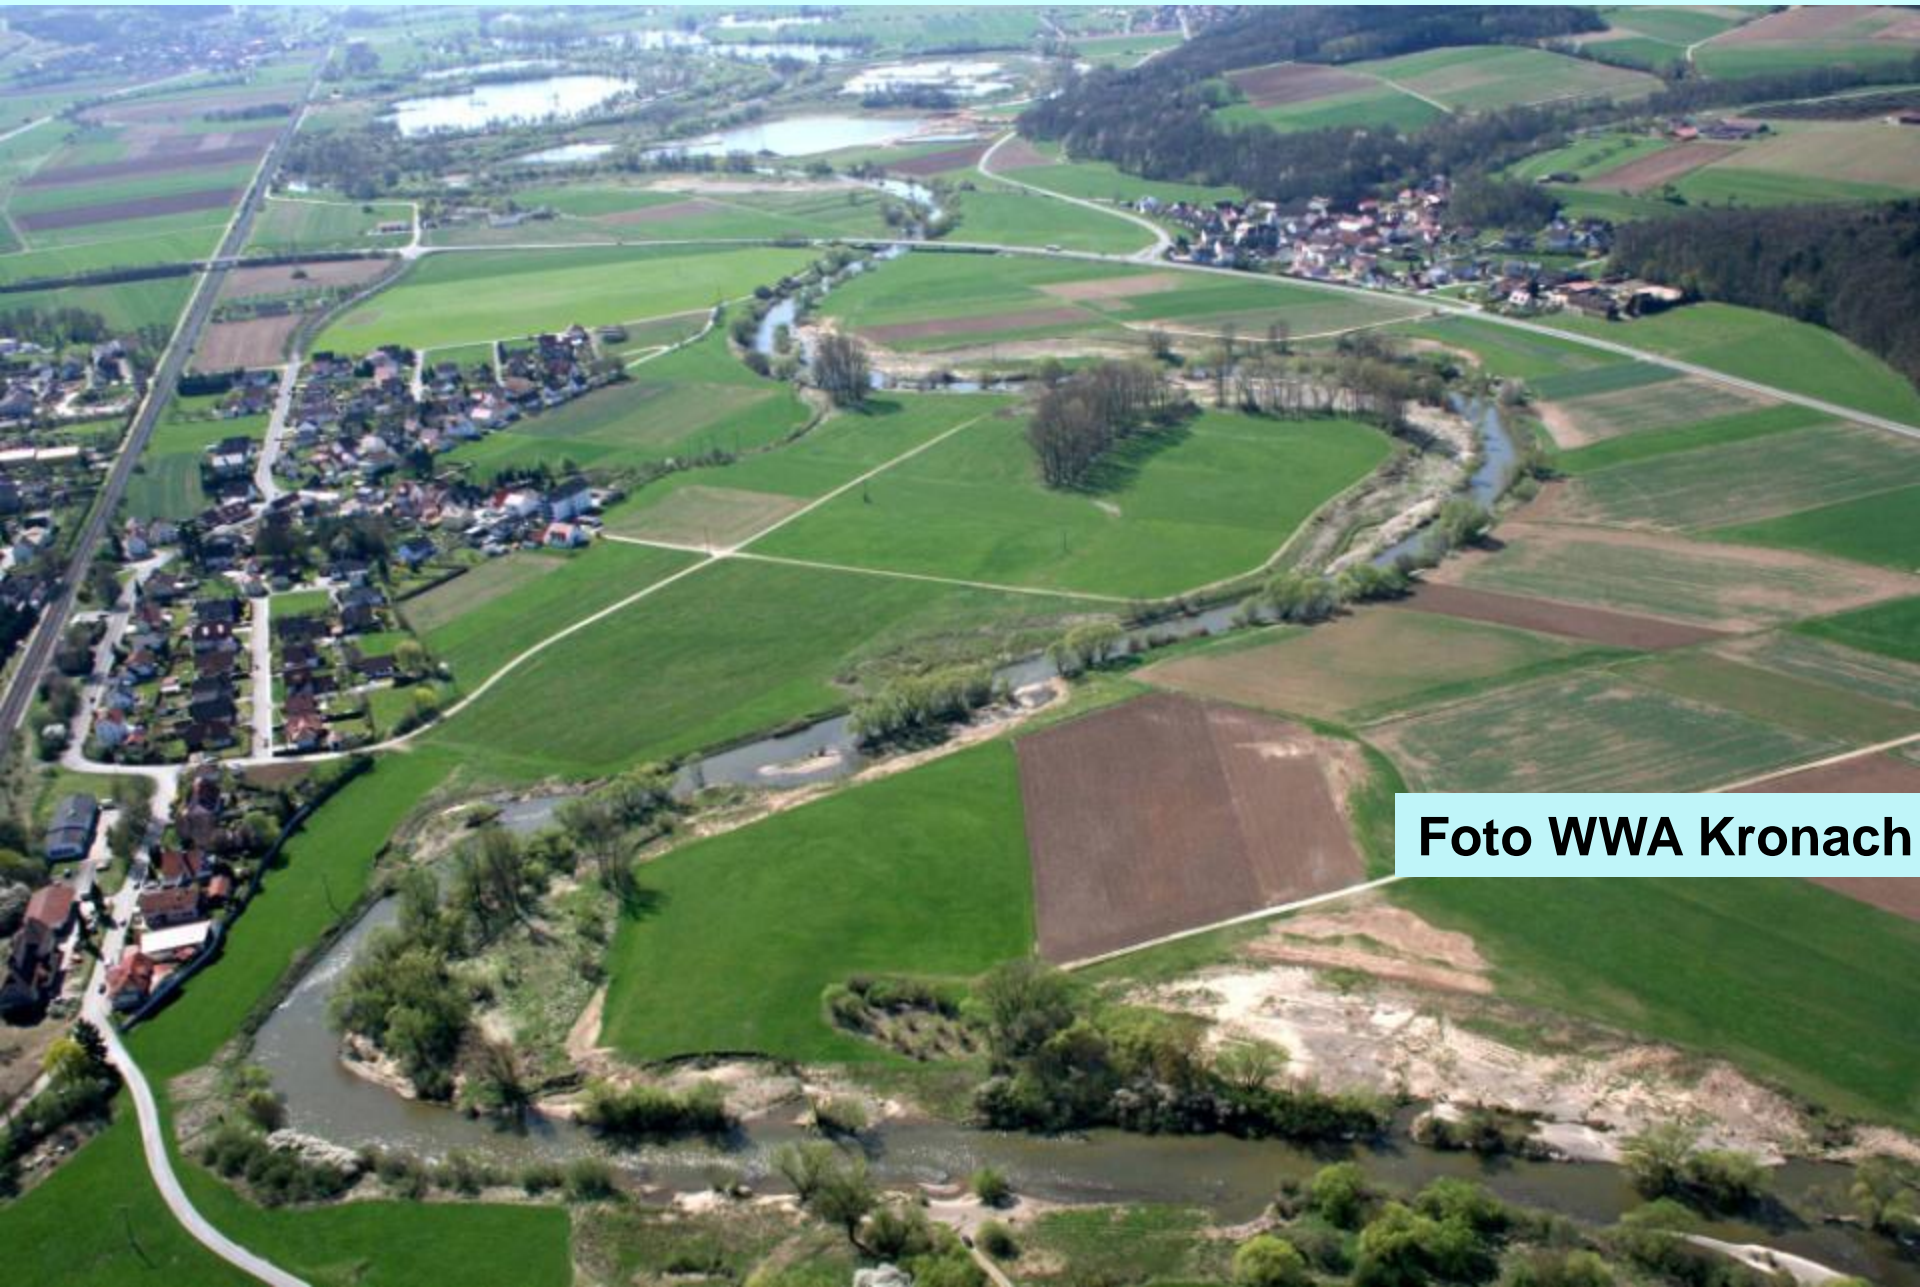
Nesouvislé rozvolňování Mohanu u Ebensfeldu, Bavorsko, 2011

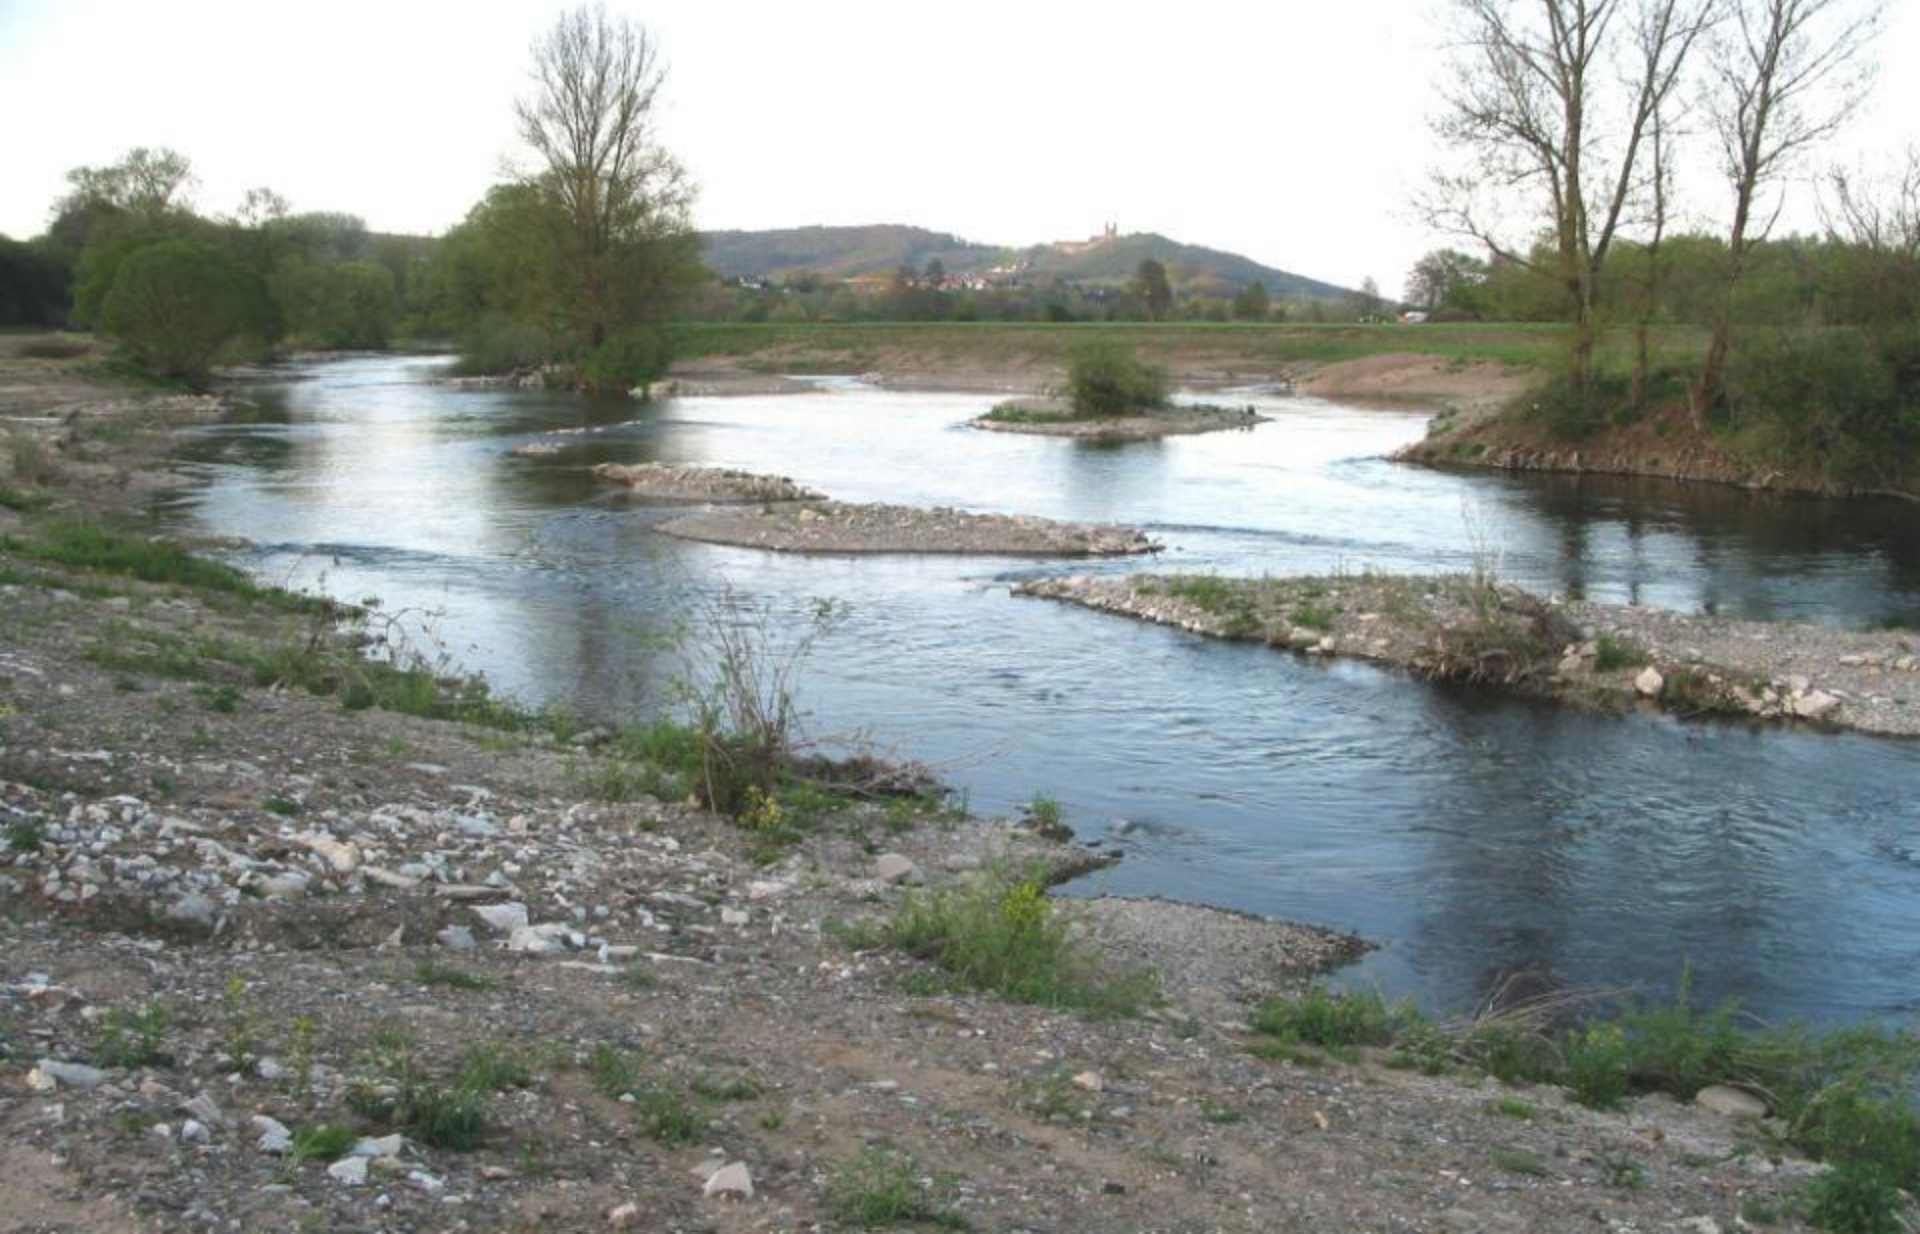
Rozvolnění Mohanu u Wiesenu, 2012
- kompenzace za výstavbu dálnice
