Péče o morfologický stav vodních toků

Ing. Tomáš Just

Agentura ochrany přírody a krajiny ČR

březen 2013

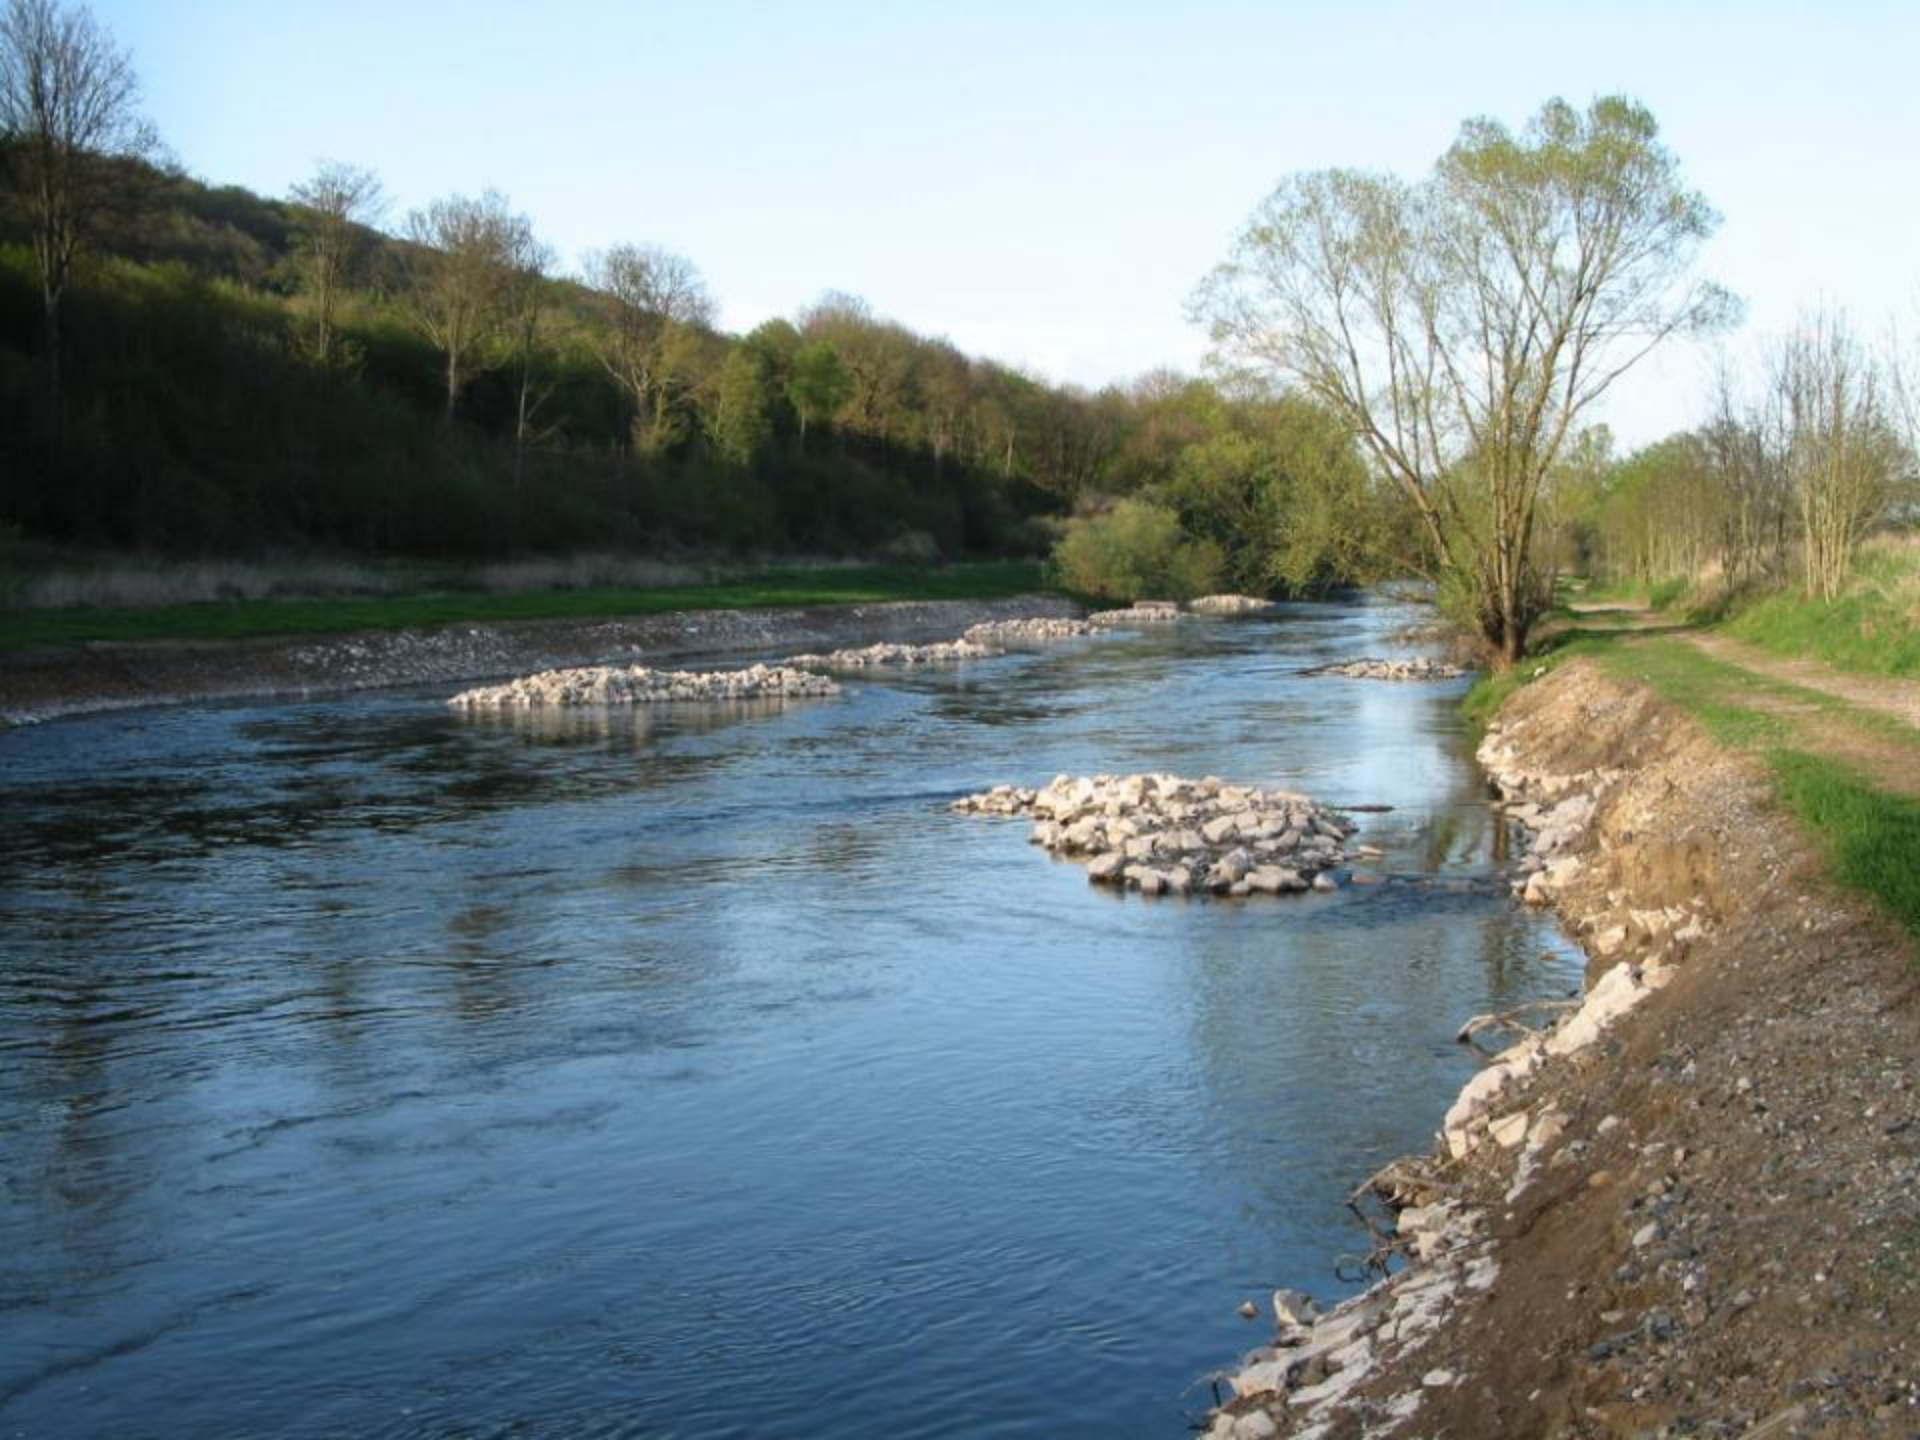
**Revitalizační destrukce břehových dlažeb, Mohan,
Unnersdorf, 2012**

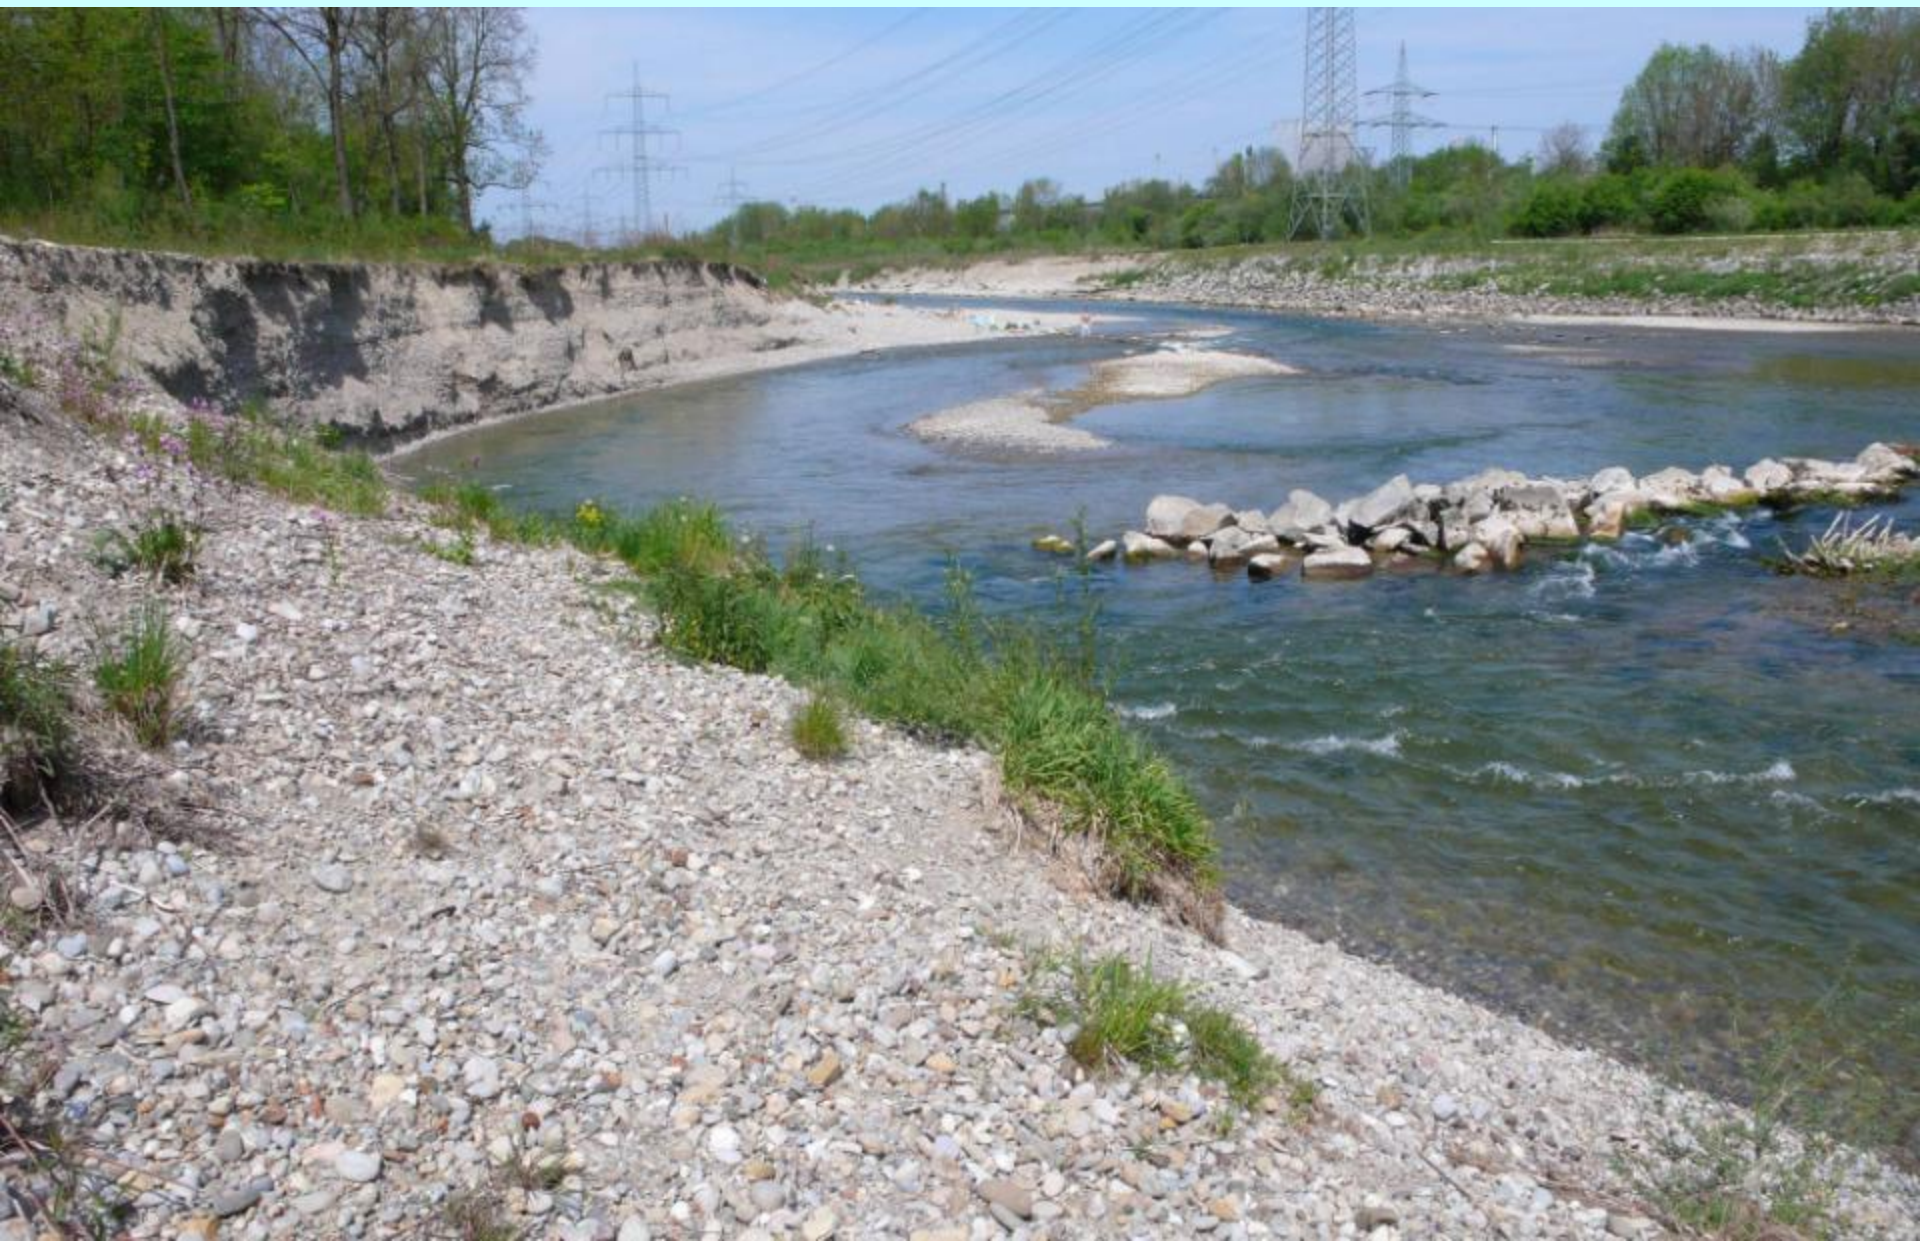
Revitalizace Iller, Illerried, 2010
