UNIVERZITA PALACKÉHO V OLOMOUCI  
Přírodovědecká fakulta  
Katedra geografie

**FYZICKOGEOGRAFICKÁ CHARAKTERISTIKA LOKALITY  
ŠTĚRKOVIŠTĚ  
PHYSICAL GEOGRAPHICAL CHARACTERISTICS OF  
LOCATION ŠTĚRKOVIŠTĚ**

Bakalářská práce

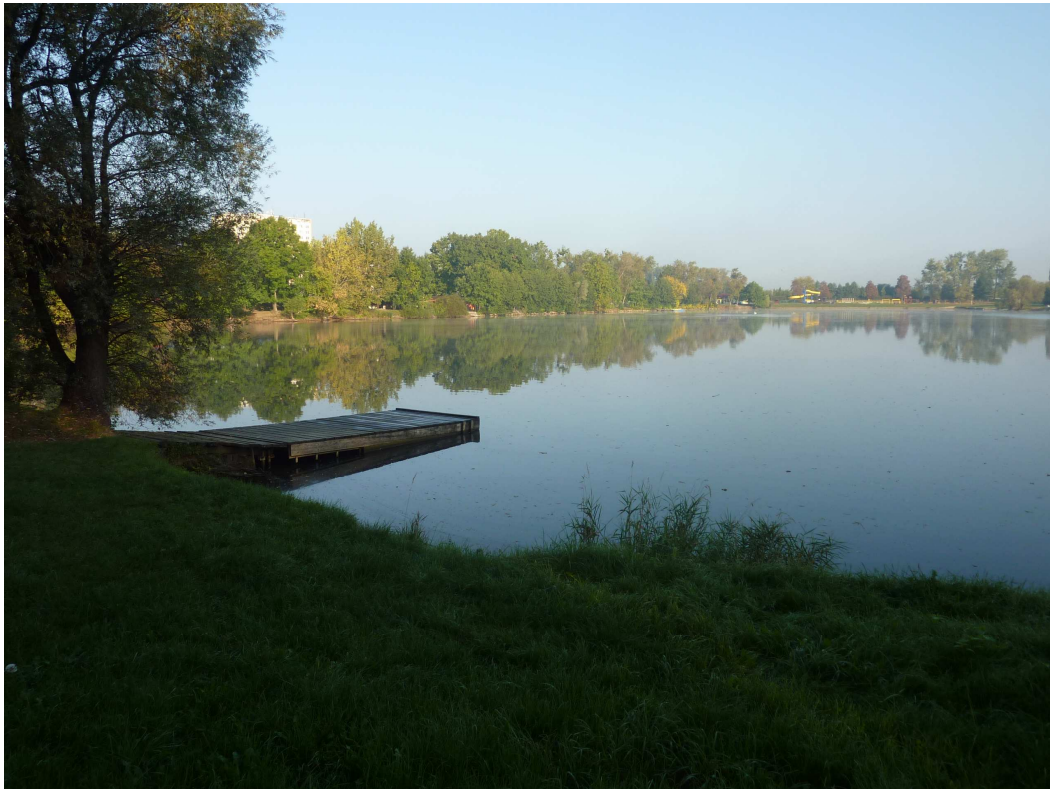
**Obr. 2:** Demonstrace lesního porostu a výšky břehu.

Retence není zapříčiněna pouze značnou plochou, téměř 13ha, nýbrž právě geomorfologickým a pedologickým složením, kdy gleje a štěrkopísky odvádí přebytek vody do okolí (Pelíšek, 1961).

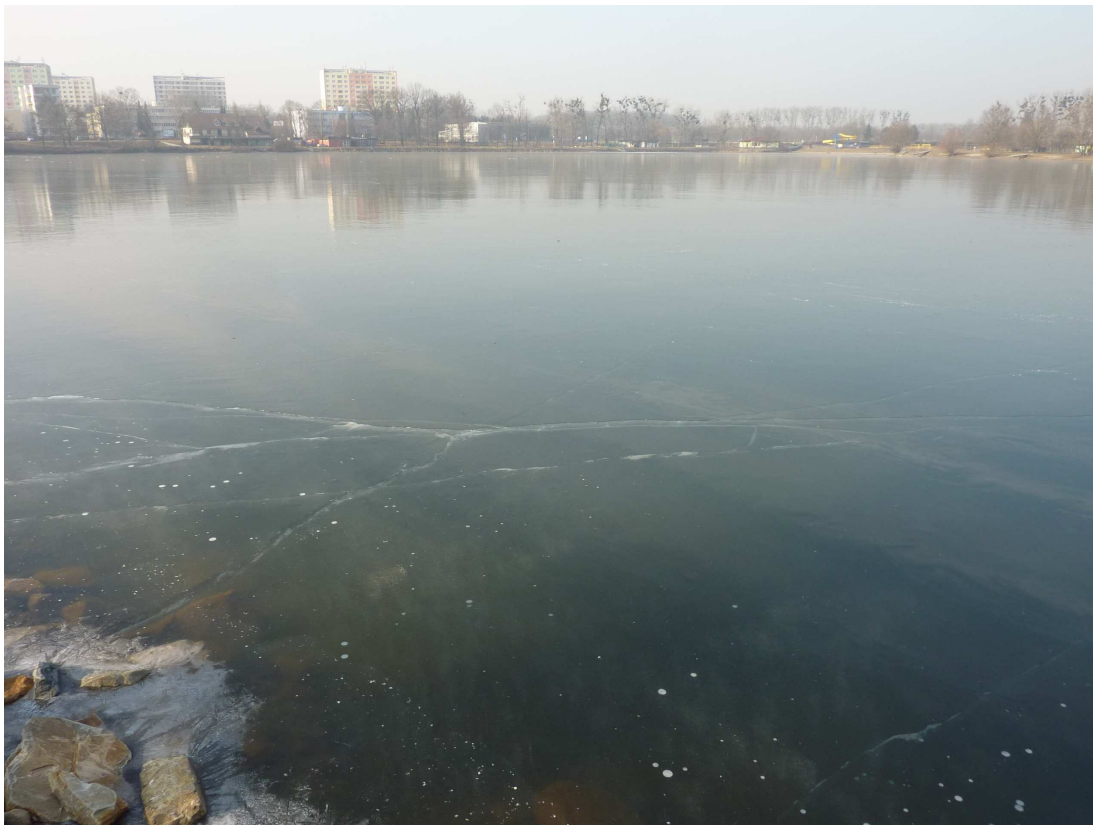
**Obr. 3:** Pohled na Štěrkoviště, únor 2012. (Lze pozorovat zmrzlé bubliny cca 4 cm, které jsou patrně spojeny s vývojem bahenního plynu, ovšem fotoaparát nemá dostatečnou rozlišovací schopnost.)

Rozdíl v hloubkách je patrně způsoben možnou změnou rozměrů popř. množství převážně organických sedimentů (zdroj pozorovaného bahenního plynu), a také záplavami z roku 1997.

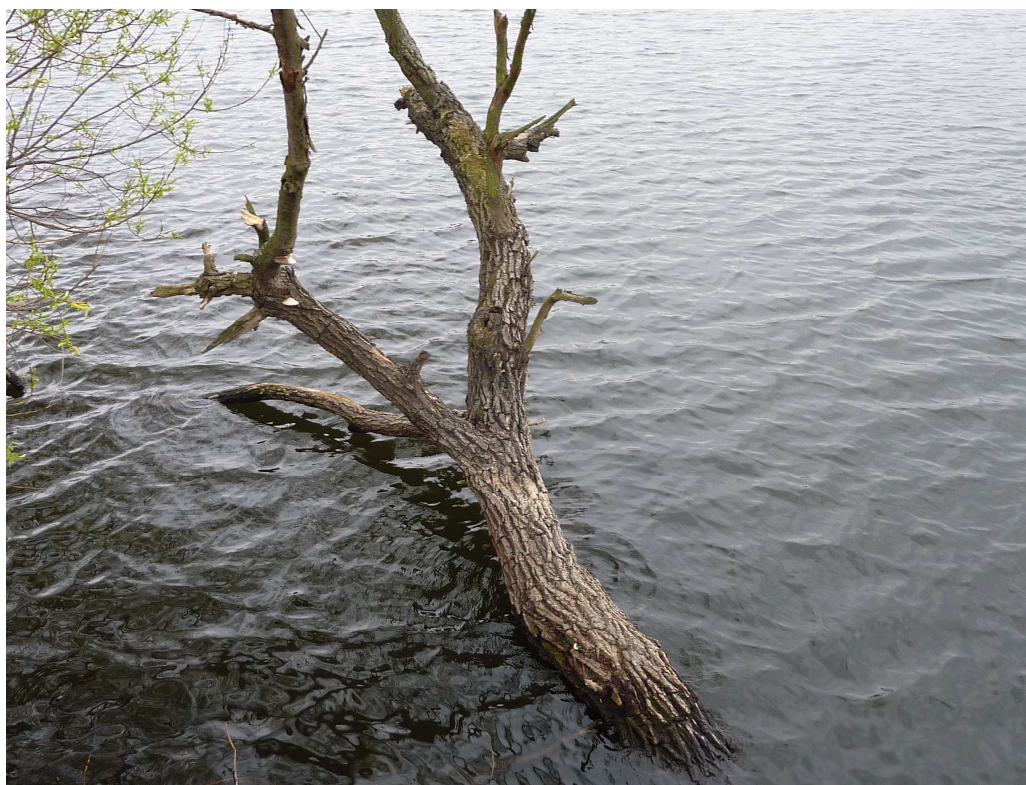
**Obr. 8:** Typický výjev strany 4, minimální regulace či upravování vegetace

Strana 4 je nejméně navštěvována, převládají vyšší traviny, zřídka Jahodník trávnic (*Fragaria viridis*), Kostival lékařský (*Symphytum officinale*), Kontryhel obecný (*Alchemilla vulgaris*) apod., 2 stromy Třešně křovité (*Prunus fruticosa*) 2 menší stromy rodu Dub (*Quercus*), poměrně vzácně Olše lepkavá (*Alnus glutinosa*), asi 12 stromů rodu Vrba (*Salix*) – převaha Vrby bílé (*Salix alba*). Čtyři kusy vzrostlé, košaté, čtyři kusy při vodní hladině nebo částečně ponořeny, u zbývajících hrozí vývrat. Stromy jsou zde poměrně hojně porosteny Mechorosty (Bryophyta). Rovněž byly na třech stromech dřevokazné houby. Patrně se jednalo o Březovník obecný (*Piptoporus betulinus*).

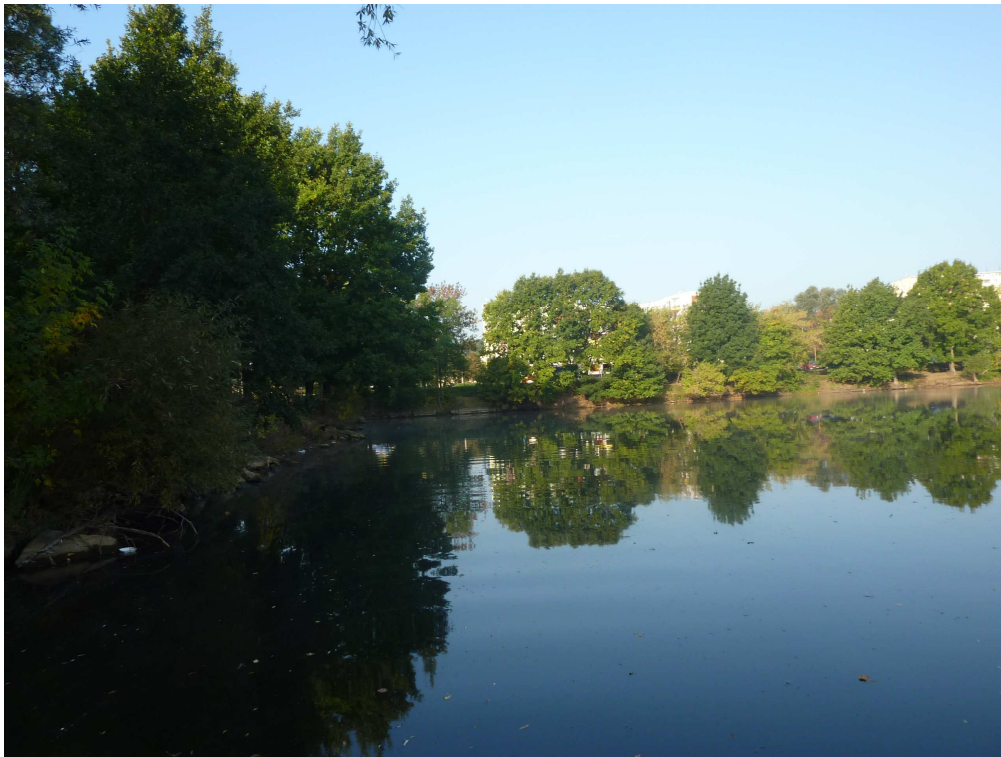
**Obr. 9:** ukázka stran 5 a 6, patrná obdobná kvantifikace stromového porostu.

Strana 5 má nově upravenou břehovou linii, která spočívá ve zmírnění a zpevnění (pomocí kamenů), nyní bez travního porostu, část stromů zachovalá (staré, vzrostlé, zdravé), výjmečně vrby ve vodě, část nově vysazená, stromy v stromořadí mají přibližně stejné rozestupy. Nachází se zde asi 30 stromů se zhruba stejným podílem Olše lepkavé (*Alnus glutinosa*), Dubu zimního (*Quercus petraea*), Vrby bílé (*Salix alba*), méně častý Trnovník akát (*Robinia pseudoacacia*) a Bříza bělokorá (*Betula pendula*). Strana 6 je

druhově nejbohatší. Břehová linie je prudká a nejvyšší na celé vodní ploše. V travním porostu nalezneme Ostrožku stračku (*Consolida regalis*), Pryskeňník prudký (*Ranaculus acer*), Orsej jarní (*Ficaria verna*), Zemědým lékařský (*Fumaria officinalis*), Řeřišnici luční (*Cardamine pratensis*), Mochnu husí (*Potentilla anserina*), Kontryhel obecný (*Alchemilla vulgaris*), Kostival lékařský (*Symphytum officinale*), Řebříček obecný (*Achillea millefolium*) apod., stromový porost zahrnuje asi 18 stromů, skladba pestřejší než u strany 5, jelikož je poměrně častý Topol černý (*Populus nigra*) a dále všechny stromy zmíněné u strany 5. Žádný strom nemá tendence k vývratu ani neleží ve vodě. Tato strana má břehovou linii částečně prořezanou (začištěnou) (Háberová, Randuška & Šomčák, 1983).

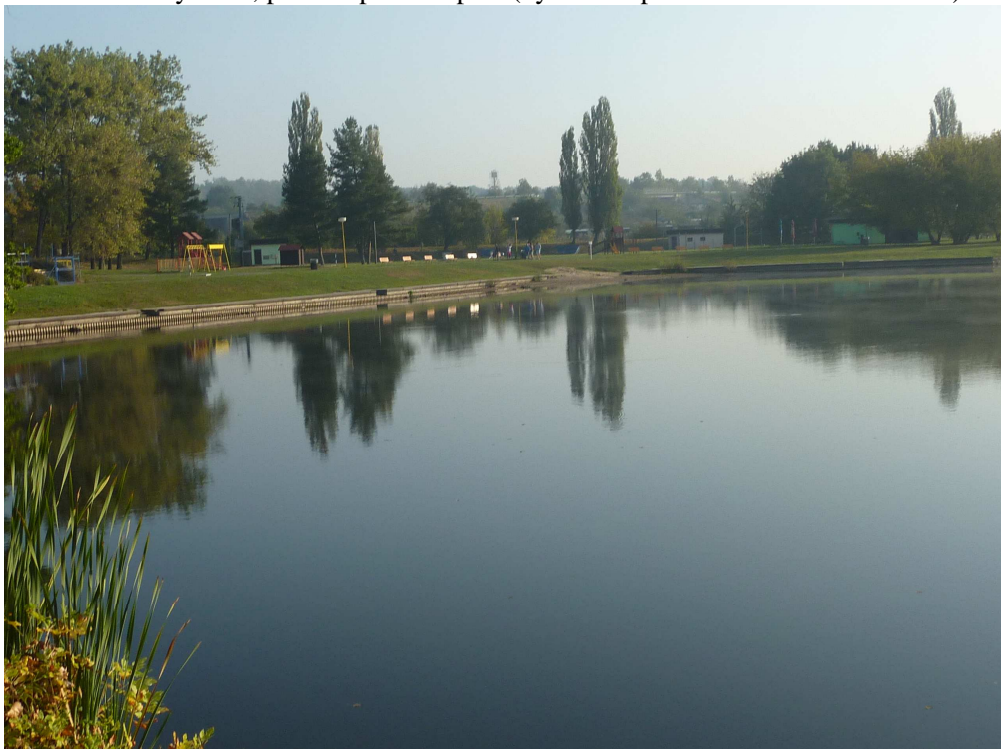
**Obr. 10:** Strany 1 a 2, patrná upravená pláž (využívání především k vodní rekreaci).

Na staně 1 je travní porost s několika rostlinami jako např.: Smetanka lékařská (*Taraxum officinale*), Sedmikráska chudobka (*Bellis perennis*), jetel plazivý (*Trifolium repens*), Jetel luční (*Trifolium pratense*) apod.

Strana 2 má obdobný porost strana jako strana 1 s dvěma Vrbami bílými (*Salix alba*) u hranice se stranou 3.

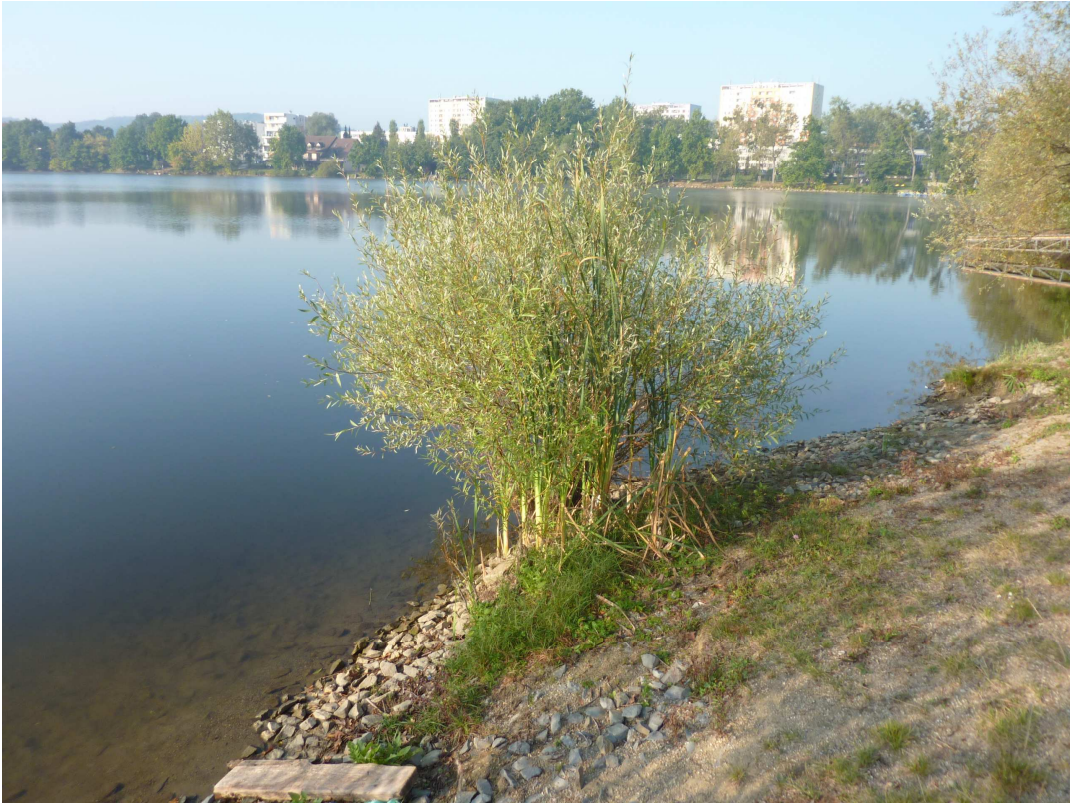
**Obr. 11:** Strana 3, typické především křoviny a rostliny rákosového typu .

Strana 3 nemá tak upravený břeh, roste jeho příkrost, takže v břehové linii se vyskytuje především rod Vrba (*Salix*) v počtu asi 8 kusů, břeh je nedostatečně zpevněn (některé kmeny hrozí vývratem), v malé populaci je pozorovatelný rákos (*Phragmites*).

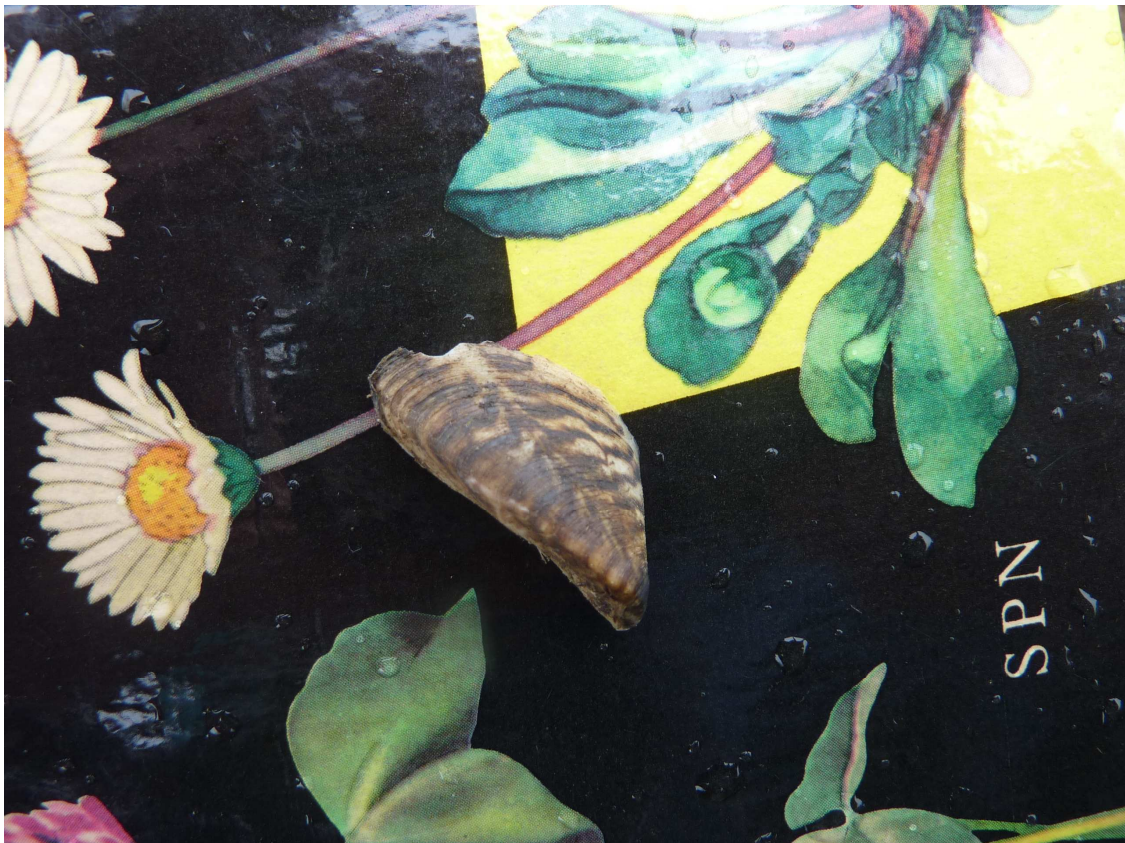
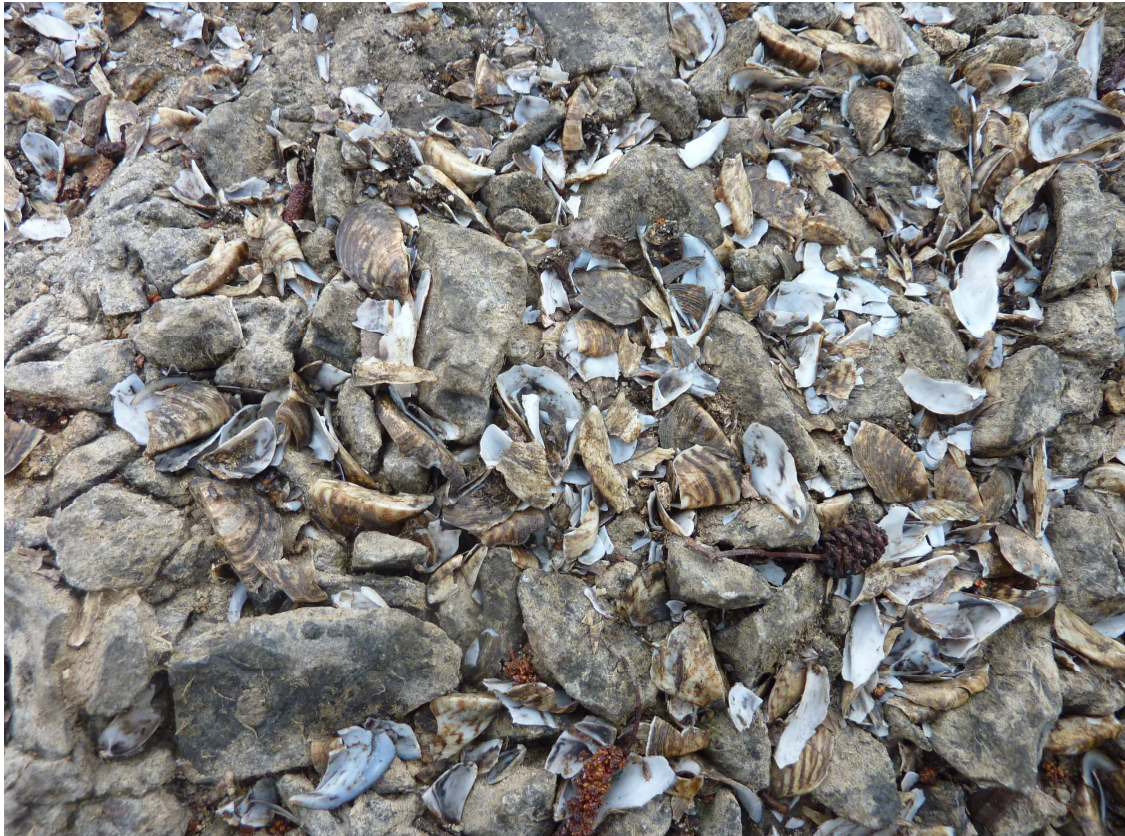
**Obr. 12 a 13:** Zachycení invazního mlže *Dreissena polymorpha*

However, a deep analysis proved that the locality and its usage are endangered mainly due to the presence of invasive clam *Dreissen polymorph* which has got ideal conditions for an outbreak. Thus there is peril of destruction of the water ecosystem, and negative impact on the neighbouring biotopes which are to be found in the north of the area of silt field. Such an unfortunate development would have a negative impact on people, to the intent of the quality of life around the Štěrkoviště site due to potential stench after damaging the water ecosystem. Moreover, all people visiting the area for water relaxation and fishing as well as local entrepreneurs would be negatively influenced, too.

Measuring depths in places of historical bores showed that, apparently, a layer of mainly organic origin is being formed here with no chance to degrade. It is highly likely that it is caused by over-ponding or *Dreissen polymorph's* activity. Flood of 1997 or falling leafs of surrounding trees, which are partly natural phenomena insignificant extent, may have some influence
