**Povodně a protipovodňová opatření v mikroregionu**  
**Moštěnka**

BAKALÁŘSKÁ PRÁCE

**Title of thesis:** Floods and flood control in the microregion Moštěnka

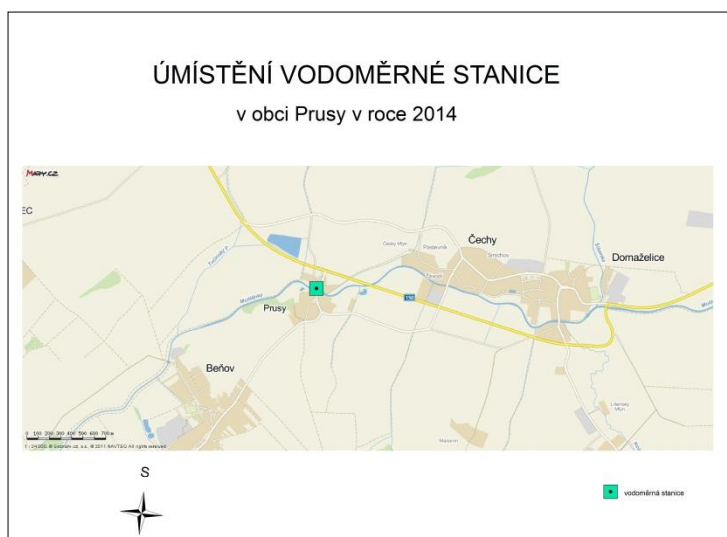
Obr. 7 Umístění vodoměrné stanice

Na Moštěnce se nachází jediná vodoměrná stanice, je to vodoměrný profil kategorie B Prusy. Hlásný profil Prusy je na 19,2 km Moštěnky a spadá pod správu státního podniku Povodí Moravy. Je umístěn pod mostem na pravém břehu. Průtok vodního toku je důležitým faktorem, je to množství vody, které proteče daným profilem za jednotku času a udává se l/s nebo m<sup>3</sup>/s. Průměrný roční průtok na vodním toku Moštěnka činí 1,32 m<sup>3</sup>/s.

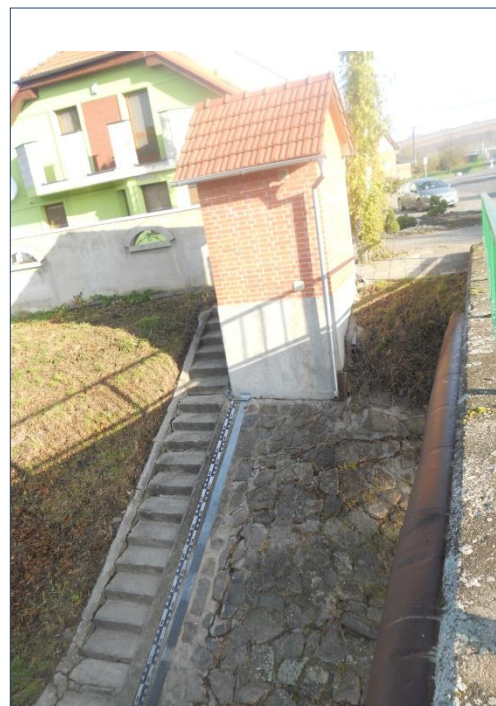
Obr. 8 Vodoměrná stanice Prusy  
(Radka Možišová, říjen 2013)
