UNIVERZITA PALACKÉHO V OLMOUCI

VODOHOSPODÁŘSKÉ TVARY RELIÉFU

V POVODÍ SVITAVY

Diplomová práce

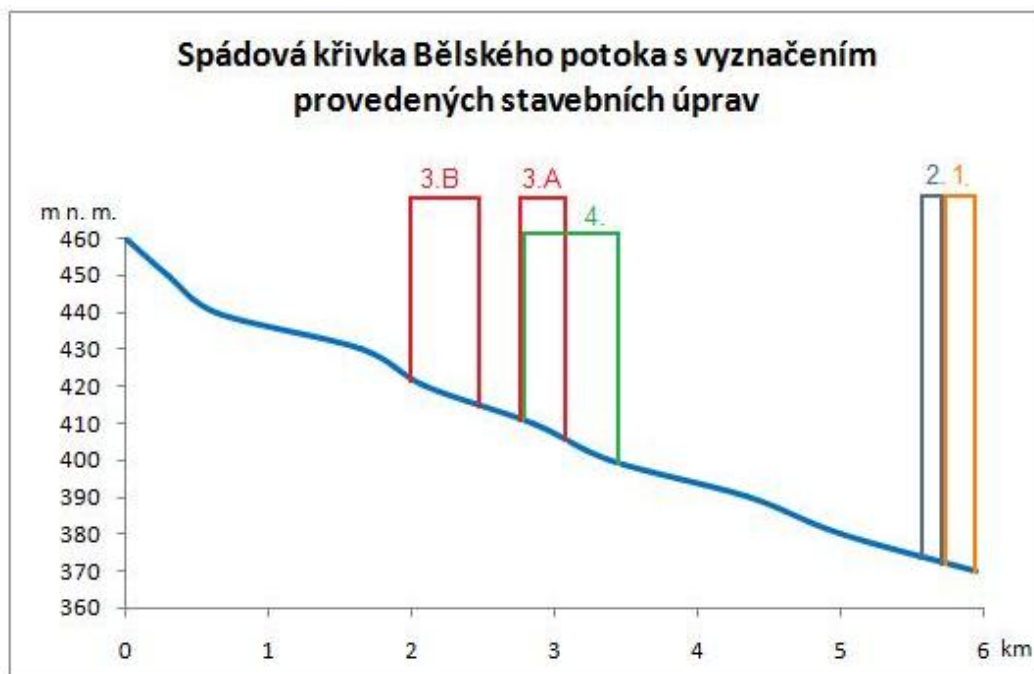
Graf 5: Spádová křivka Bělského potoka s vyznačením provedených stavebních úprav z let 1999 až 2009.

podrobněji rozebrány. Stavba označena v grafu číslem 1. se týkala oprav koryta Bělského potoka I. v obci Brněnec, bezprostředně na ni navazovala stavba 2., tedy stavba v technických a stavebních dokumentech označována jako Bělský potok II. v obci Brněnec. Číslem 3. je v grafu označena stavba Bělský potok II. v obci Bělá nad Svitavou, která spravuje dva rozdělené úseky potoka označené 3.A a 3.B. Stavba pod číslem 4. nesoucí označení Hrazení bystřin – Bělský potok v obci Bělá nad Svitavou, byla provedena před rokem 2000 a částečně se kryje s úpravami provedenými ve stavbě 3.A v letech 2003 až 2004.

Stavba Bělský potok I. v obci Brněnec (v grafu 5 stavba 1.) byla provedena v období od července do října roku 2004. Týkala se úseku koryta Bělského potoka od zaústění do Svitavy směrem proti vodě v délce 236 m v intravilánu obce Brněnec. Průtočná

Stavba Bělský potok II. v obci Brněnec (v grafu 5 stavba 2.) řešila úsek koryta Bělského potoka v intravilánu obce v délce $203,3\ m$ a bezprostředně navazovala na v minulosti již realizovanou stavbu. Podél pravého břehu probíhá souběžně silnice II. třídy číslo 363, na levém břehu se nachází klidová zóna s navazující zástavbou. Dno koryta bylo vyhloubeno o $0,8 - 1,1\ m$ a byl vytvořen lichoběžníkový profil. Průtočná kapacita se zvýšila na $Q\ 5 - 10$ ($8,2 - 8,5\ m^3s^{-1}$). Břehy byly opevněny dlažbou z lomového kamene do betonového lože nebo obkladem břehu kamenem (Mareš, J., 2001).

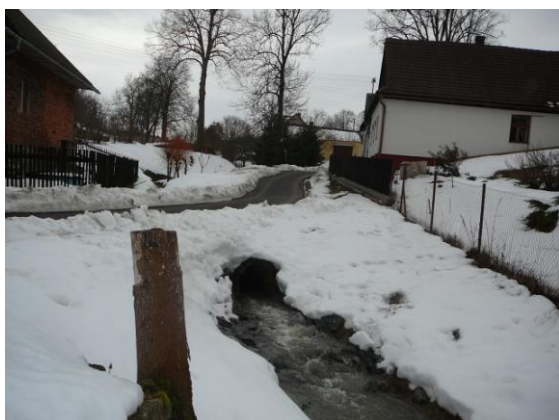
Obr.4: Zatrubnění Bělského potoka. (2.)

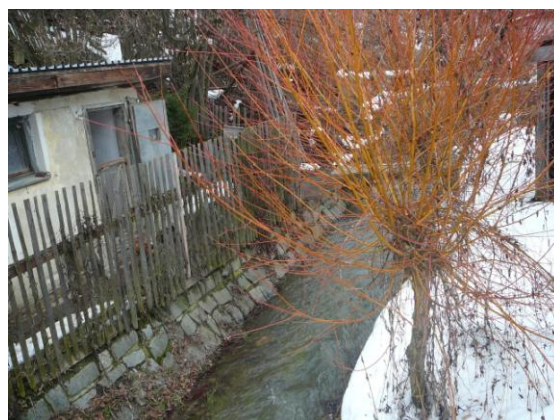
Obr. 5: Břeh zpevněný rovnáninou z lomového kamene. (4.)

4. Běh potoka je na levé straně zpevněn rovnaninou z lomového kamene v relativně dobrém technickém stavu. Je zachován lichoběžníkový tvar průtočného profilu koryta Bělského potoka.

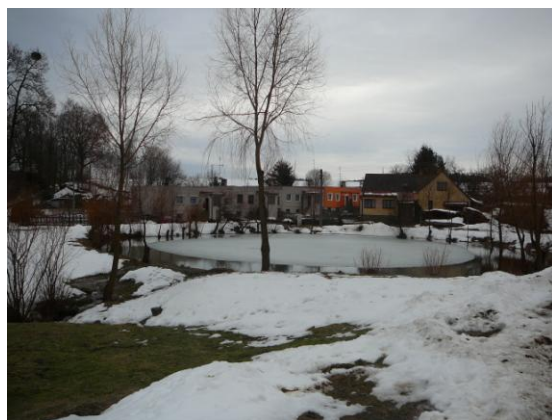
Obr. 6.: Rybník v obci Lavičné. (1.)

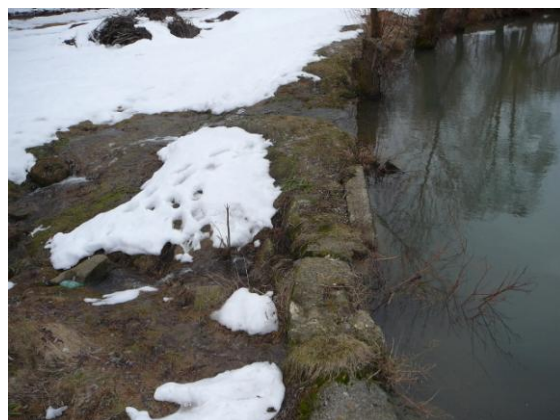
Obr. 7.: Detail hráze rybníka. (1.)

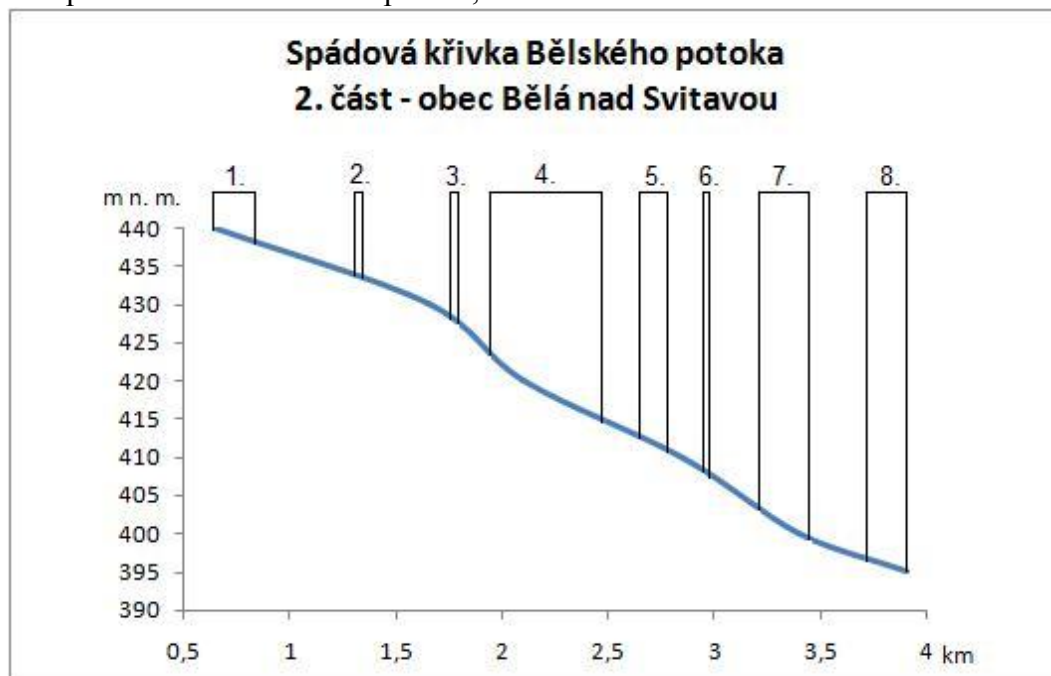
Graf 8: Spádová křivka Bělského potoka, 2. část – obec Bělá nad Svitavou

5. Pro tento úsek je typické zpevnění břehů lomovým kamenem, lichoběžníkový tvar koryta, místy zpevnění jednoho z břehů dlažbou z lomového kamene do betonového lože.

6. Úsek se dvěma mostky s nedostatečnou kapacitou, které vedou na soukromé pozemky.
7. Pro tuto část toku je charakteristická celá řada mostků s nedostatečnou kapacitou vedoucích na soukromé pozemky k rodinným domům. Tok Bělského potoka je v bezprostřední blízkosti silnice II. třídy č. 363. Při zvýšené hladině zde často vlivem mostků s nedostatečnou kapacitou dochází k vybřežení a zaplavení silnice. Břehy potoka jsou místy částečně zpevněny lomovým kamenem nebo kládami z vodohospodářských úprav v 60. a 70. letech 20. století nebo úprav zajištěných samotnými místními obyvateli. V řadě míst dochází k sesypávání břehů do koryta.
8. Úsek s opevněnými břehy lomovým kamenem z 60. a 70. let 20. století. Opevnění je ve špatném technickém stavu, dochází k sesypávání opevnění do koryta. Místy jsou břehy zpevněny neudržovanými dřevinami, které způsobují na řadě míst překážky na toku.

Ve zbývajících úsecích, neoznačených v grafu 8, je tok Bělského potoka volný, neopevněný, s tendencí meandrovat. Silnice II. třídy číslo 363 i jiné místní pozemní komunikace a zástavba nejsou v bezprostřední blízkosti, při rozvodnění toku proto přímo nehrozí zaplavení nemovitostí a žádné výrazné škody. Do toku místy zasahují vzrostlé neudržované stromy, nejčastěji jasany či smrky. V korytě je řada příčných objektů, které zvyšují členitost dna, provzdušňují vodní proud a přispívají k samočisticí schopnosti potoka.

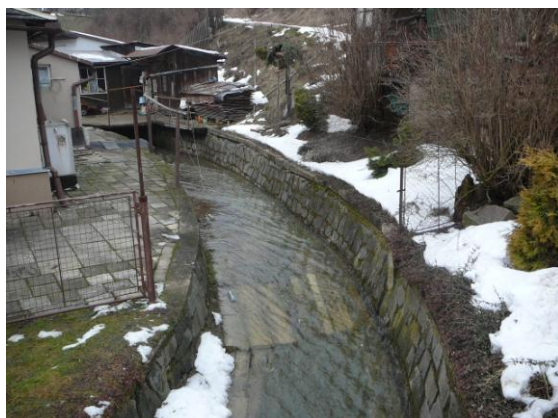
Obr. 8: Opevnění břehů lomovým kamenem do betonového lože a vydlážděné dno. (1.)

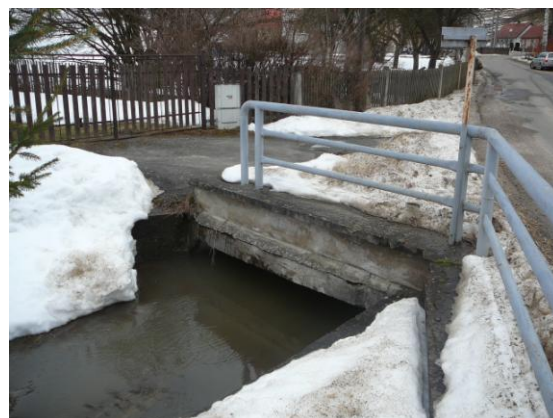
Obr. 9: Přemostění Bělského potoka s nedostatečnou kapacitou. (2.)

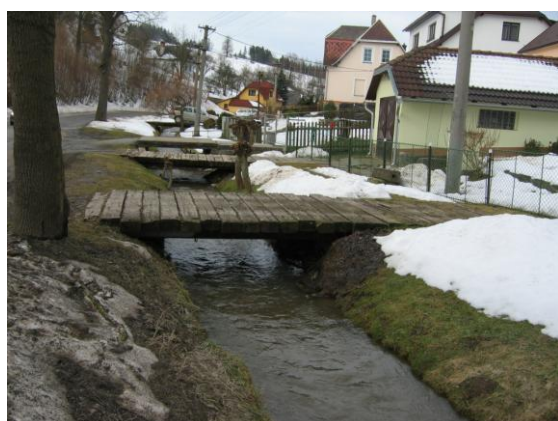
Obr. 10: Mostky s nedostatečnou kapacitou. (7.)

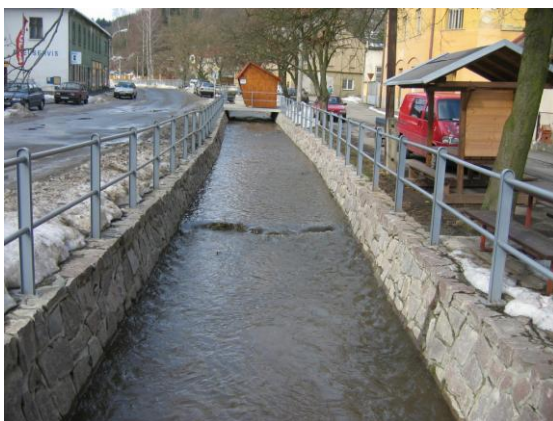
Obr. 12: Obdélníkový průtočný profil. (5.)

5. Tento úsek Bělského potoka byl spravován při stavbě Bělský potok II. v obci Brněnec. Břehy jsou opevněny převážně lomovým kamenem do betonového lože. Tvar průtočného profilu je lichoběžníkový. V místech, kde by mohla být narušena stabilita silnice II. třídy 363 má průtočný profil tvar jednostranného lichoběžníku, kde svislou část tvoří opěrná zeď. V místech s nedostatečným prostorem byl vybudován obdélníkový profil, kdy obě strany slouží jako opěrné zdi.

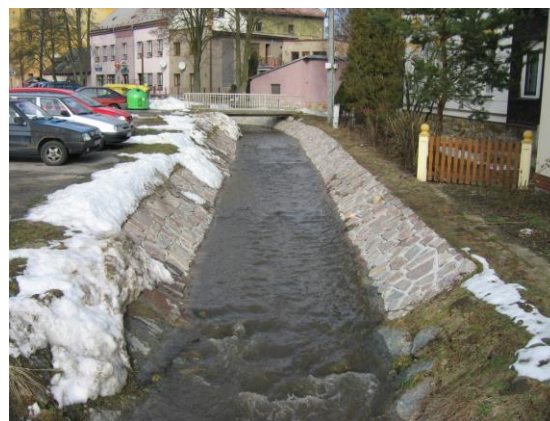
Obr. 13: Lichoběžníkový průtočný profil. (5.)

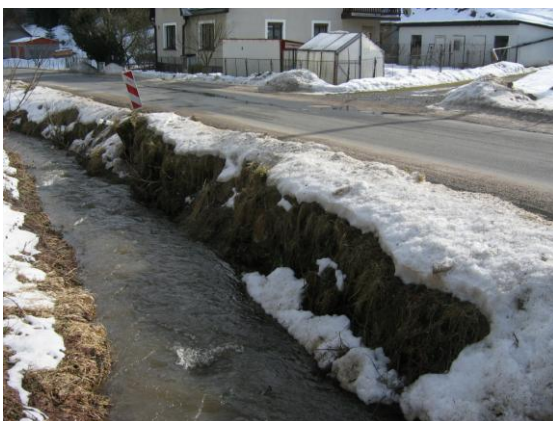
Obr. 14: Podemílání silnice č. 363. (1.)

1. Bělský potok zde přirozeně meandruje, není nijak upraven. V místech, kde se potok přirozeným vývojem koryta dostává do bezprostřední blízkosti silnice II. třídy číslo 363, tuto silnici podemílá a hrozí nebezpečí zřícení okraje silnice do koryta, zvláště při průjezdech těžkých automobilů či autobusů. Situace je prozatím řešena pouze výstražnou dopravní značkou pro projíždějící řidiče.
2. Místo častých rozlivů Bělského potoka. V tomto úseku není potok nijak upraven. Vede přes něj řada mostků, které mohou způsobovat problémy při zvýšené hladině vody.

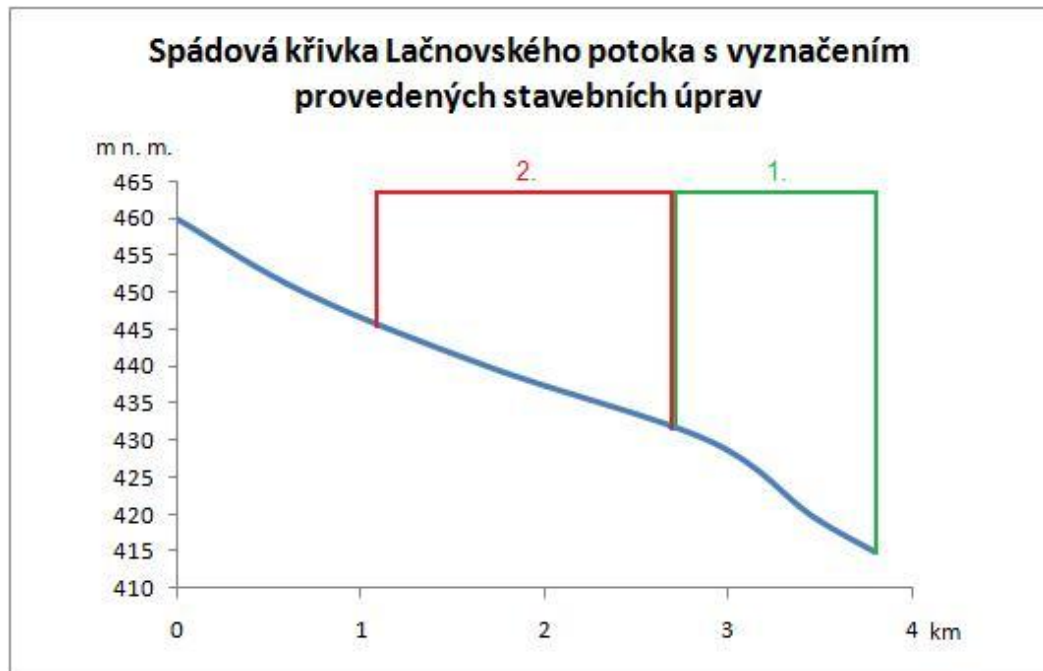
Graf 10: Spádová křivka Lačnovského potoka s vyznačením provedených stavebních úprav z let 2004 až 2009.

opatření na Lačnovském potoce realizovaná v letech 2004 – 2006. S touto etapou úprav souvisí také vybudování Suché nádrže I. a Suché nádrže II. na pravém břehu Lačnovského potoka v katastrálním území Moravský Lačnov. Pod číslem 2. je označena druhá etapa protipovodňových opatření na Lačnovském potoce realizovaná v letech 2008 – 2010. Obě stavby společně řeší celý úsek Lačnovského potoka, který prochází zástavbou.

První etapa protipovodňových opatření na Lačnovském potoce započala v březnu roku 2004. Hlavní stavební práce skončily rokem 2005. V roce 2006 byly dokončeny terénní a sadové úpravy. Cílem první etapy protipovodňových opatření bylo zkapacitnění koryta Lačnovského potoka v délce 1,344 km (říční km 0,00 – 1,344) a výstavba dvou pravobřežních poldrů. Investorem úpravy koryta a výstavby poldrů byla Zemědělská vodohospodářská správa s. p. Rekonstrukce mostů a lávek a s tím související přeložky inženýrských sítí byly financovány z rozpočtu města Svitavy (Tměj, J., 2004).

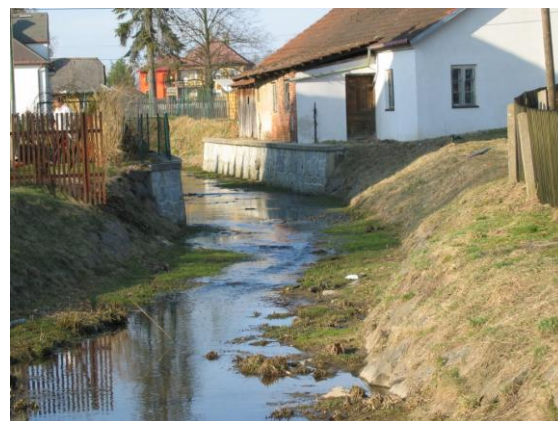
Obr. 17: Koryto s naplaveninami. (1.)

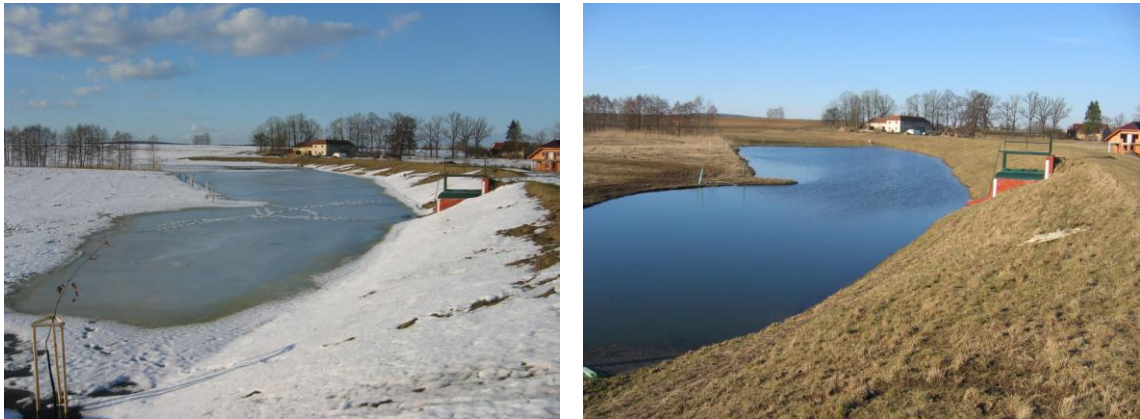
Obr 20: Suchá nádrž I., počátek tání 02/2010. Obr 21: Suchá nádrž I., 03/2010.

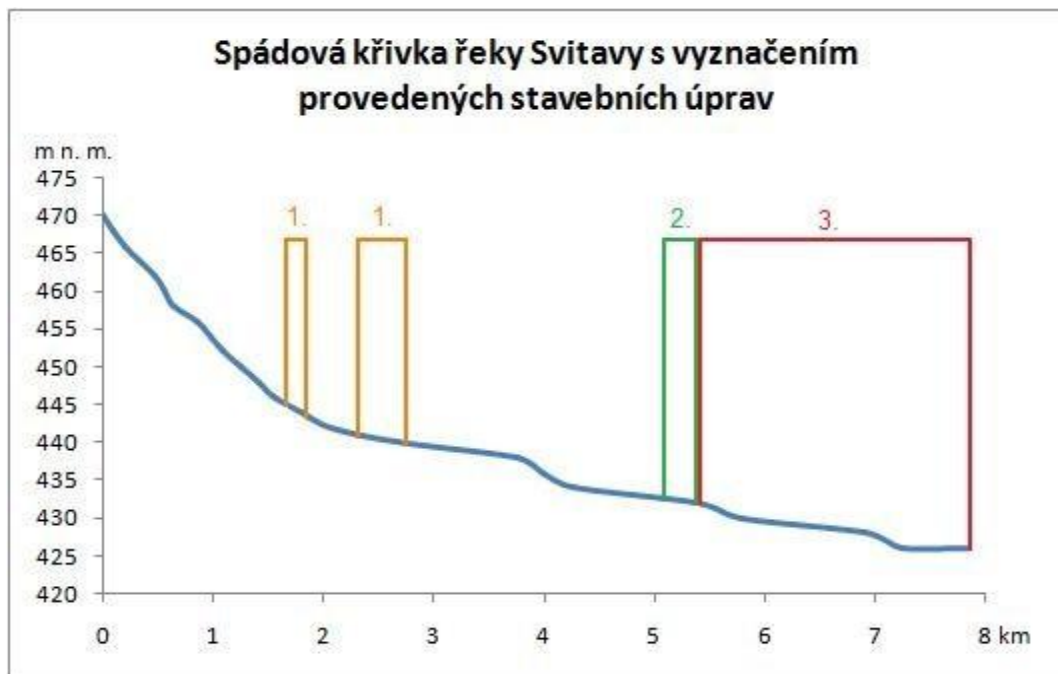
Graf 12: Spádová křivka řeky Svitavy s vyznačením provedených stavebních úprav z let 1998 až 2005.

První etapa protipovodňových opatření na korytě řeky Svitavy byla realizována v letech 1999 až 2000. Hlavním cílem této etapy byla přeložka toku Svitavy v ulici Školní a na Komenského náměstí. Cílem akce byla úplná přestavba mostu ve Školní ulici, zvýšení jeho průtočnosti na Q₅₀ a odstranění zatrubněného koryta řeky. Pro realizování těchto záměrů musela být odstraněna budova I. základní školy na Komenského náměstí. Po zbourání školy bylo zatrubnění s nedostatečnou kapacitou pod komunikací nahrazeno otevřeným korytem a obdélníkovým průtočným profilem s opěrnými zdmi z lomového kamene v betonovém loži. Spolu s přeložkou koryta musela být provedena také přeložka inženýrských sítí a vybudování kanalizace. Celkové náklady za realizovaná opatření se vyšplhaly na 32,5 mil. Kč. Na financování se podílelo město Svitavy, Povodí Moravy s. p. a Voda a sport s. r. o. Tyto úpravy chtělo Povodí Moravy realizovat již v roce 1990, město Svitavy však bourání školy zavrhl (MěÚ Svitavy, kol. autorů, 2005).

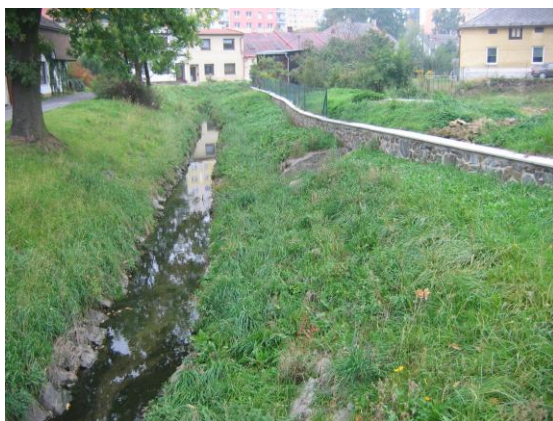
Obr. 22: Upravené koryto řeky Svitavy s ochrannou zídskou, Svitavy Lány 09/2007. (5.)

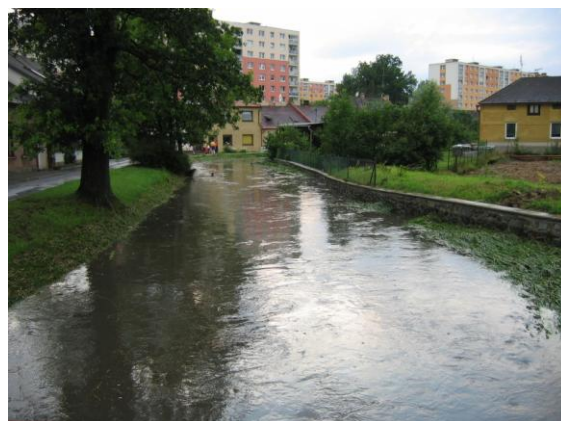
Obr. 23: Stejný úsek upraveného koryta řeky Svitavy po přívalových srážkách 07/2009. (6.)

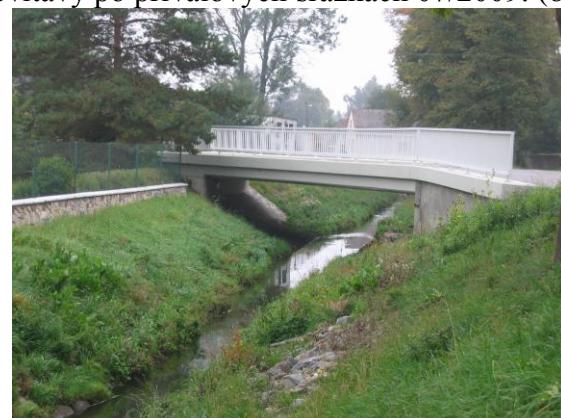
Obr. 25: Kapacitní mostek, Svitavy Lány 09/2007. (6.)

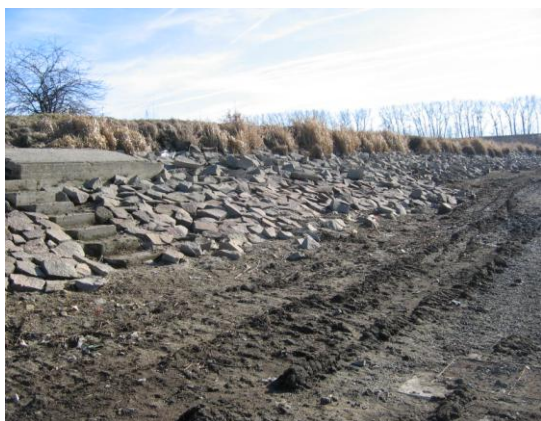
Obr. 26: Hráz Lánského rybníka ve vypuštěném stavu.

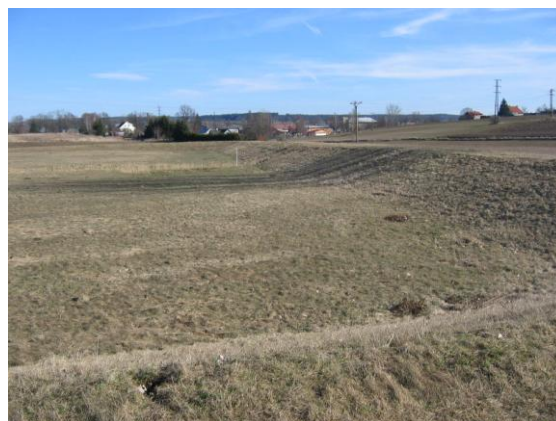
Obr. 27: Retenční nádrž „Na Vějíři“.
