**HISTORICKÉ ZMĚNY SPOJENÉ ORLICE ZA POSLEDNÍCH 200 LET  
A HODNOCENÍ SOUČASNÉHO STAVU VODNÍHO TOKU**

Diplomová práce

Olomouc 2011

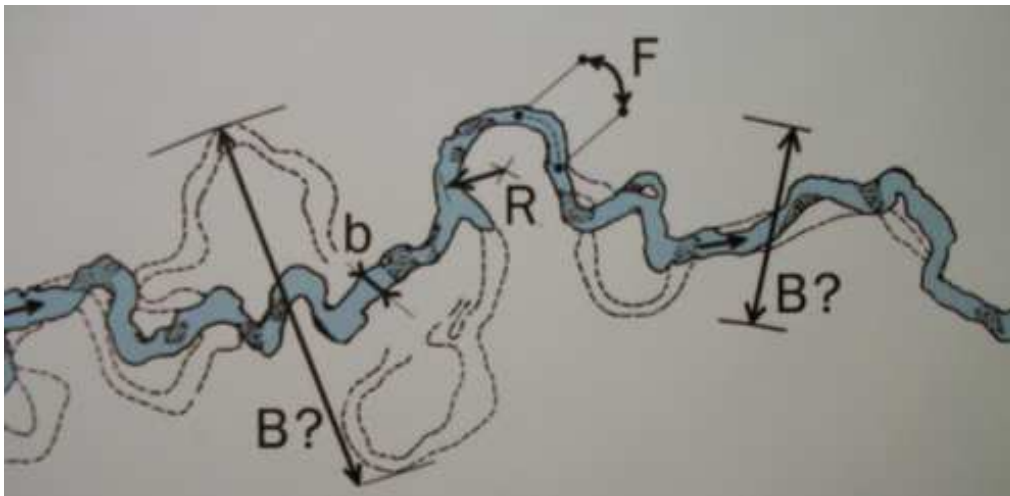
Obr. 3: Hlavní parametry popisující meandrování koryta:  $b$  – šířka koryta,  $B$  – šířka meandračního pásu,  $R$  – poloměr oblouků,  $F$  – vzdálenost mezi brodem a tůň. V nepravidelně členitém přírodním korytě nemusí být měření těchto veličin jednoduché a jednoznačné. (zdroj: JUST T. a kol. 2005, s. 22)

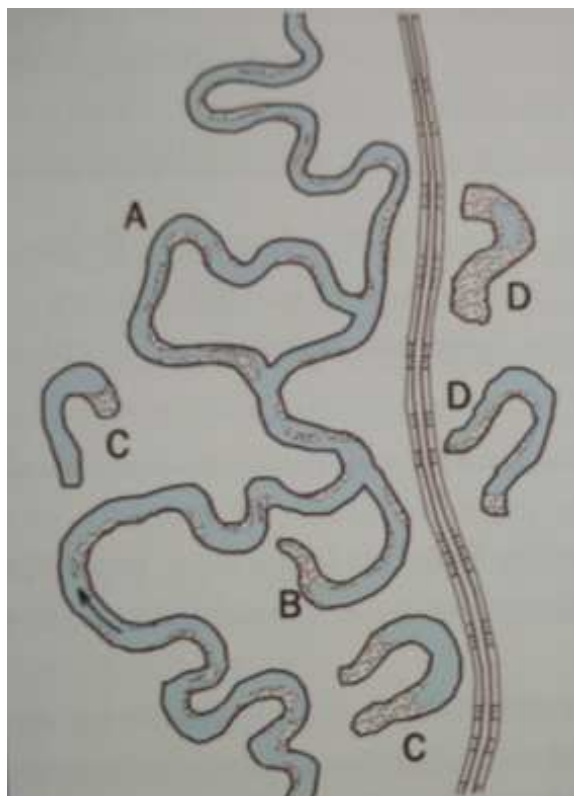
Obr. 4: Názvosloví říčních ramen: A – vedlejší rameno, B – staré rameno, C – mrtvé (odstavené) rameno, D – mrtvé (odstavené) rameno oddělené hrází  
(zdroj: JUST T. a kol. 2005, s. 24)

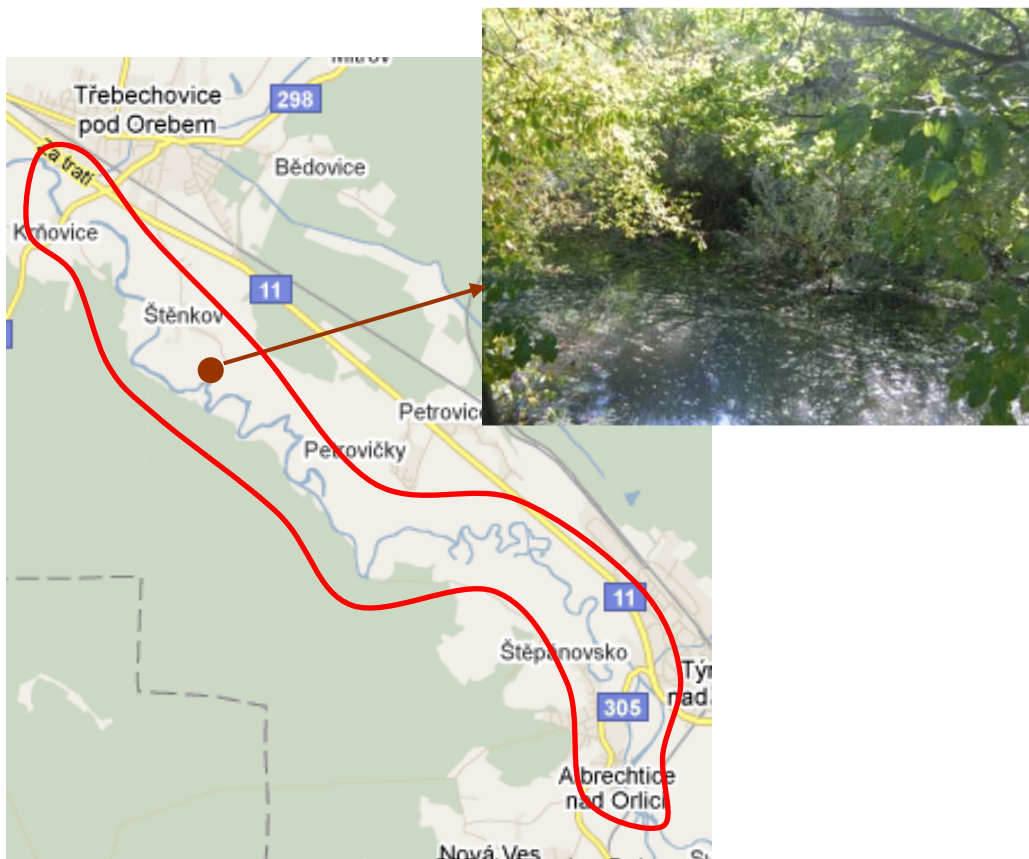
Obr. 6: Zájmový úsek (zdroj: [maps.google.cz](http://maps.google.cz) [online], 2011-1-14), Bojek – lokalita L30 Příloha 3 (zdroj: fotoarchiv autorky, 10. září 2009)

V tomto úseku protéká řeka četnými meandry s přirozenými břehovými porosty a je zde spousta slepých ramen bohatých na původní květenu. Jedná se o úsek se zachovalým geomorfologickým vývojem meandrujícího koryta.

Nachází se zde poslední zachovalý, přirozeně odstavený meandr s názvem Bojek a významná lokalita Tylův palouk, která je předmětem současných revitalizací státního podniku Povodí Labe (Poodlicko – cykloturistické trasy v mikroregionu 2001).

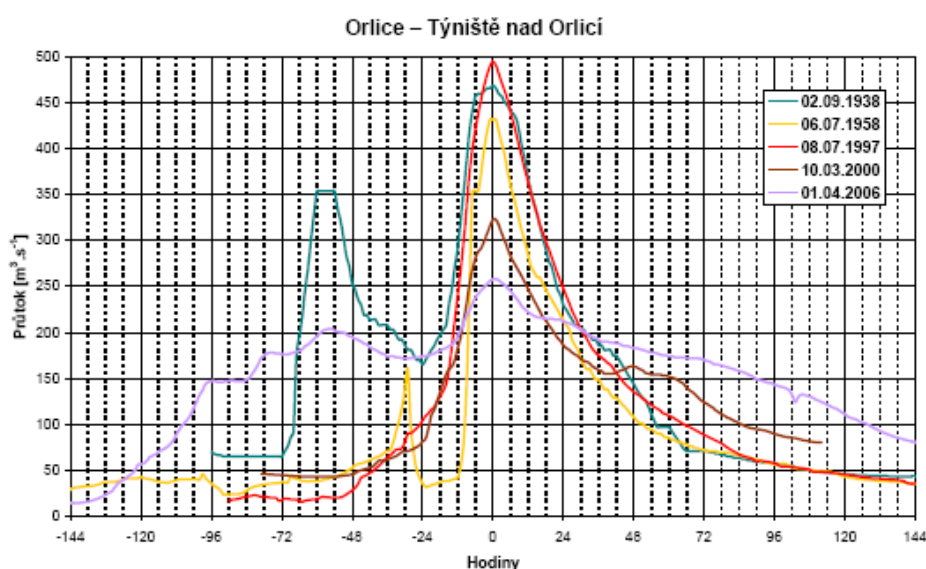
Obr. 8: Hydrogramy vybraných povodňových událostí ve stanici Týniště nad Orlicí (zdroj: pla.cz [online], 2011-2-16)

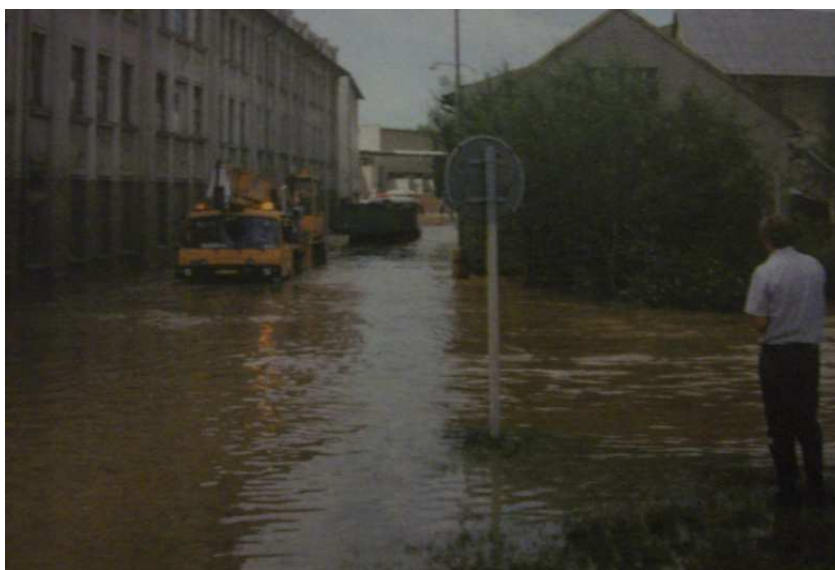
*Obr. 10: Křižovatka mezi Týništěm nad Orlicí a Albrechticemi nad Orlicí v červenci 1997 (zdroj: KOLDINSKÝ L. a kol. 2002)*

povodně v těchto obcích nepříznivě ovlivnila zejména snížená průtočnost inundačních silničních mostů způsobená naplavenými kmeny a balíky sena.

Bezprostředně po povodni byl proveden terénní průzkum, kde bylo zjištěno, že došlo k poruchám ve dně a březích přirozených koryt, na regulačních stavbách, stabilizačních a usměrňovacích objektech, na jezích a přehradách, ale i na břehových a doprovodných porostech, plavebních zařízeních a na dalších stavbách v korytě toku.

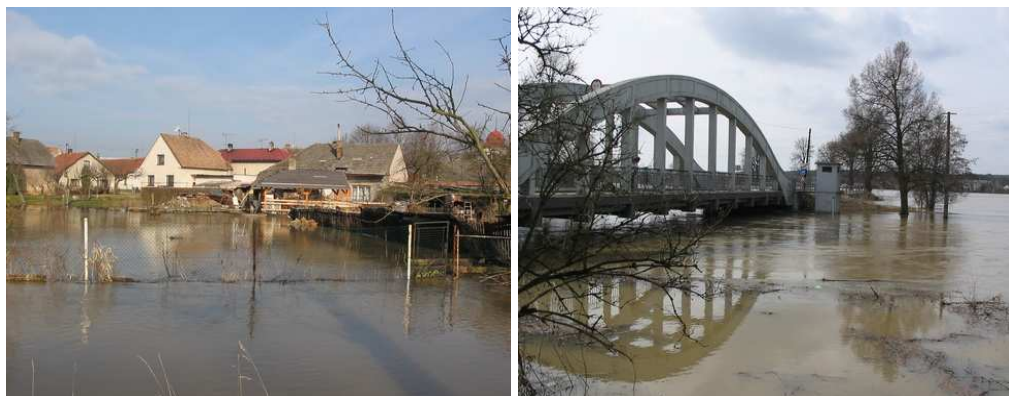
*Obr. 11, 12: Spojená Orlice v Albrechticích nad Orlicí v březnu 2006 (zdroj: albrechtice-nad-orlici.cz [online], 2010-4-10)*

Povodeň na přelomu března a dubna v roce 2006 v souvislosti se spojenou Orlicí neměla tak katastrofální následky jako povodeň z roku 1997. V obci Albrechtice nad Orlicí došlo k zaplavení rekreačních a obytných objektů, které se nacházejí v bezprostřední blízkosti toku a ve Štěnkově byla zčásti zatopená chatová oblast podél Orlice.

Povodňový průtok v profilu Týniště nad Orlicí kulminoval na úrovni III. stupně povodňové aktivity. Příznivé průtoky obou zdrojnic však zajistily kulminaci v profilu Týniště nad Orlicí na hodnotě  $Q_5 - Q_{10}$  a nedošlo tak k masivnějšímu zaplavení obcí (pla.cz [online], 2011-2-16).

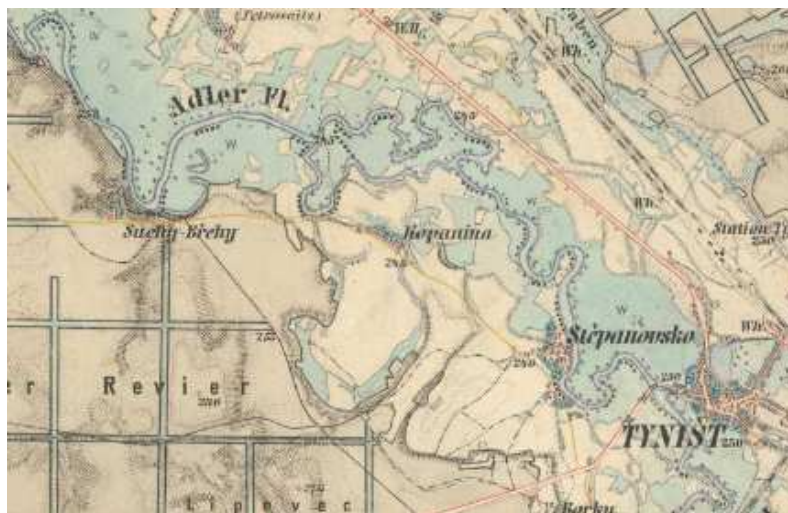
Obr. 17: Spojená Orlice mezi Petrovicemi a Týništěm nad Orlicí během III. vojenského mapování (zdroj: oldmaps.geolab.cz [online], 2010-5-3)

Výsledky III. vojenského mapování se v mnoha skutečnostech podobají výsledkům z II. vojenského mapování a i v tomto období si řeka zachovává své charakteristické meandrující koryto.

Na mapě III. vojenského mapování je vyčleněna niva vodního toku, zřejmě pro zvýraznění jejího významu v tehdejší krajině a jejího oddělení od ostatních ploch. Zde už dochází k jejímu výraznějšímu osídlování v menších obcích a využívání v rámci stavby obecních komunikací.

Stejně jako v předchozím období nalezneme v nivě spojené Orlice množství ramen a tůní. Z některých vedlejších ramen vznikla ramena slepá a z některých slepých zase naopak ramena mrtvá (Příloha1).

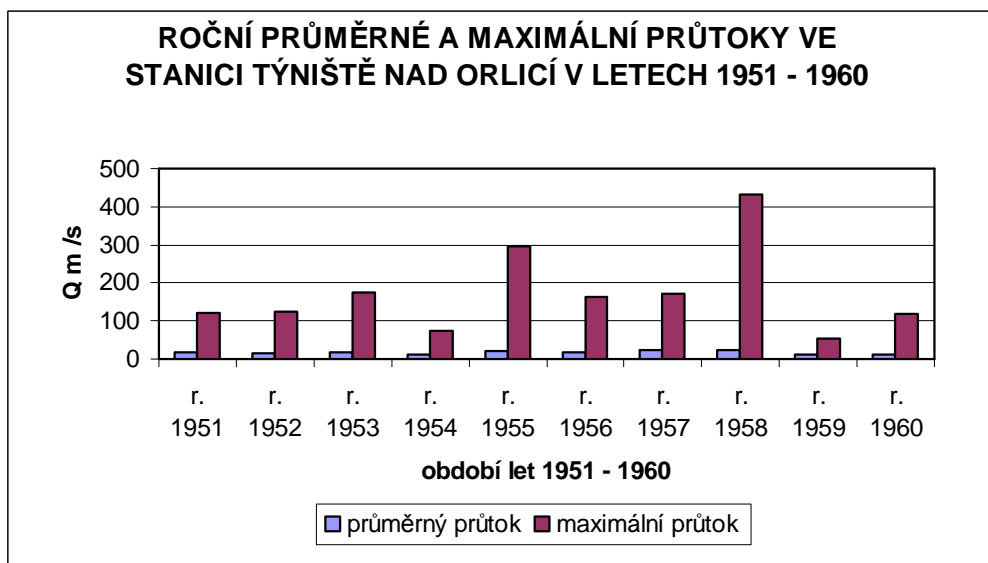
*Obr. 18: Roční průměrné a maximální průtoky ve stanici Týniště nad Orlicí v letech 1951 - 1960 (zdroj: Hydrologické poměry ČSSR, díl I., II. text 1965, 1967)*

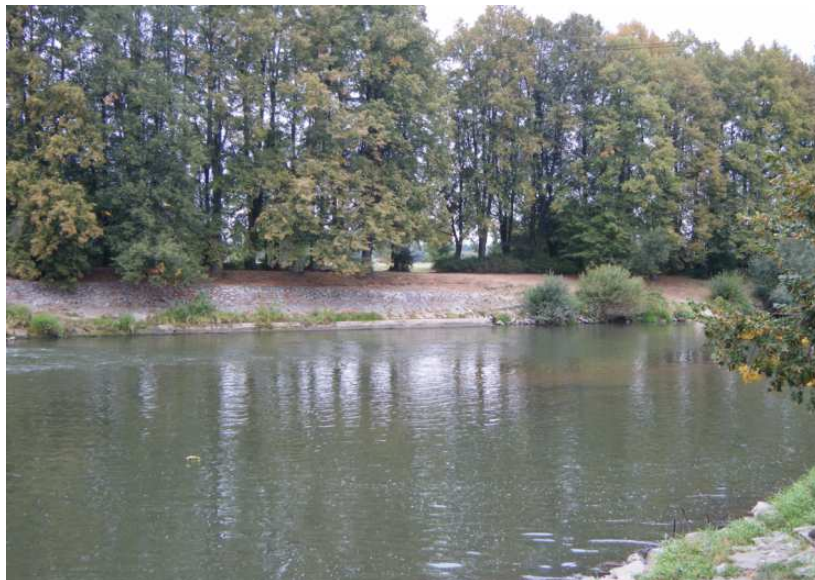
*Obr. 21: Zpevněné břehy pod jezem – lokalita L5 Příloha 3 (zdroj: fotoarchiv autorky, 14. září 2009)*

součástí je jez a nalezneme zde i rybí přechod, který je důležitým prvkem pro migraci ryb. Nad jezem i pod ním jsou břehy zpevněné betonem se štípanými kameny.

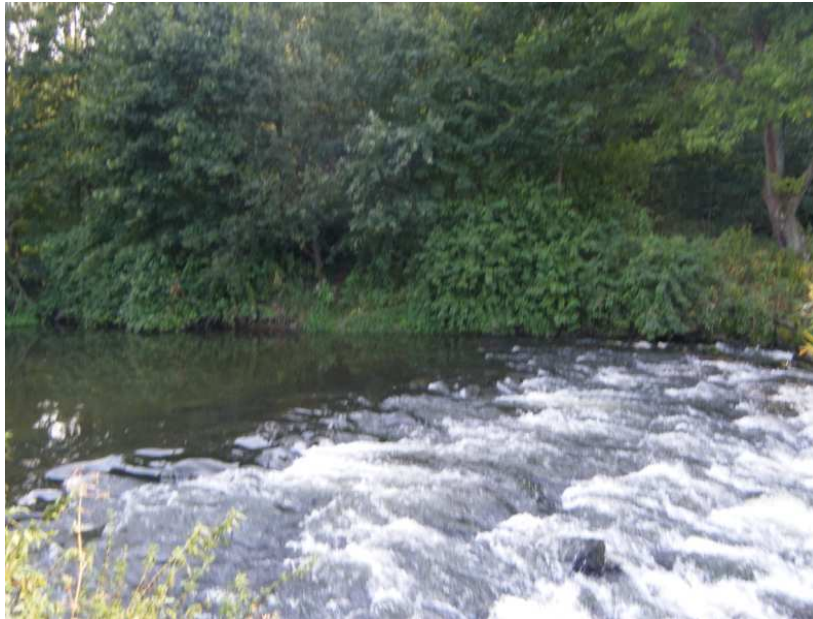
*Obr. 22: Balvanitý skluz u Tylova palouku – lokalita L25 Příloha 3 (zdroj: fotoarchiv autorky, 10. září 2009)*

Jediným a výrazným zásahem člověka v tomto úseku bylo vytvoření slepého ramene a výstavba balvanitého skluzu v lokalitě Tylův palouk, kde se v současné době zvažuje obnovení a návrat lokality do původního stavu.

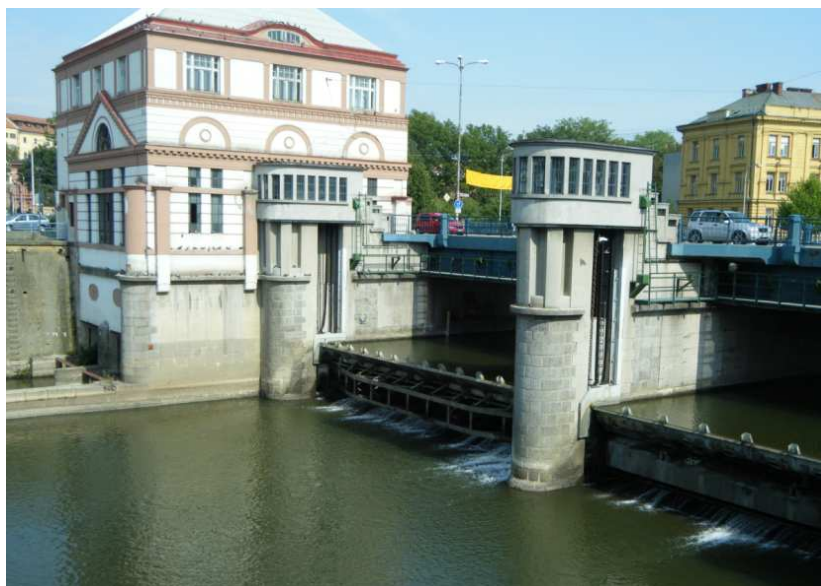
*Obr. 23: Moravský jez – lokalita L81 Příloha 3 (zdroj: fotoarchiv autorky, 11. září 2009)*

Značný vliv na charakter toku v této části spojené Orlice mají vodohospodářské stavby. Nachází se zde dva významné jezy, Malšovický jez včetně elektrárny (L75 Příloha 3) a Moravský jez, kde byly na zpevnění břehů vybudovány vysoké betonové zdi.

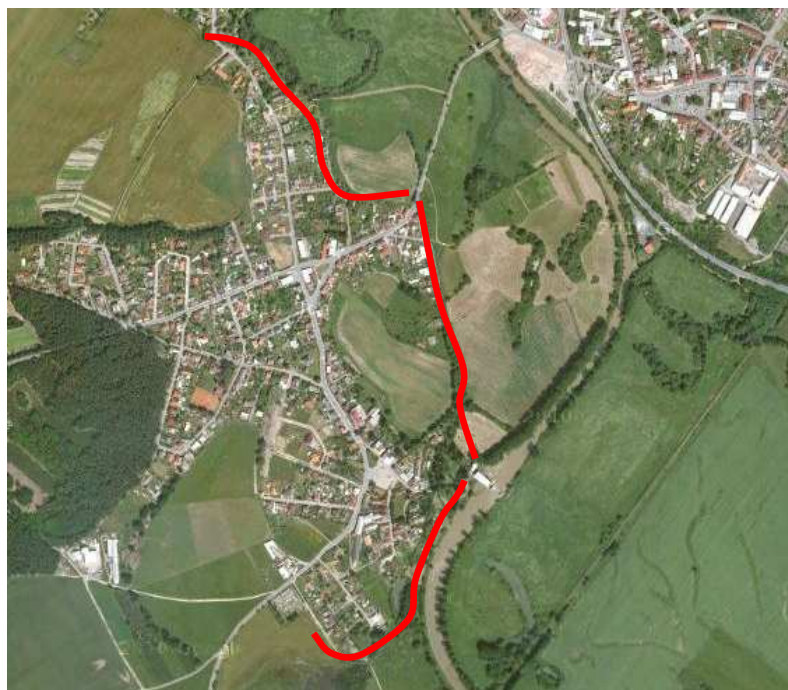
*Obr. 25: Nově vybudovaná protipovodňová hráz (zdroj: upraveno - maps.google.cz [online], 2011-1-14)*

V obci Albrechtice nad Orlicí, která se rozkládá v bezprostřední blízkosti tohoto toku, byl již po rozsáhlé povodni v roce 1997 vybudován ochranný val v nejčastěji zasahované části obce. V roce 2010 se přistoupilo k rozsáhlejší protipovodňové ochraně, a to ke stavbě protipovodňové hráze, která má být dokončena v létě 2011.

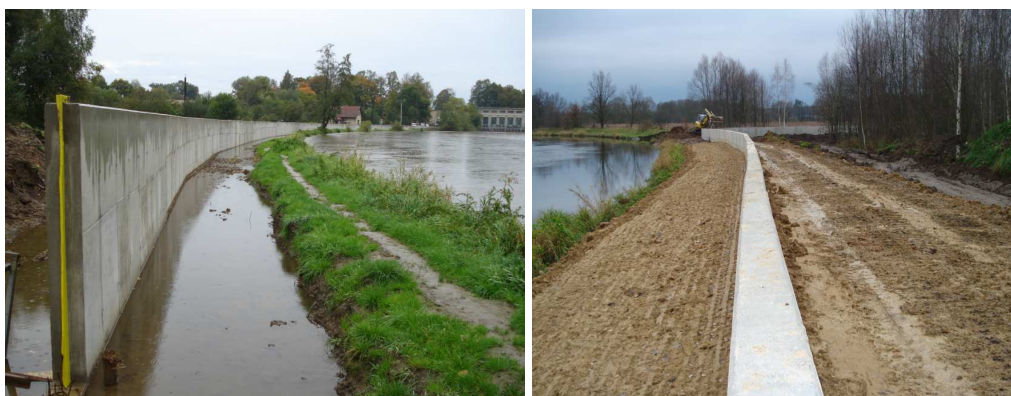
*Obr. 26, 27: Hráz v průběhu stavby (zdroj: pla.cz [online], 2011-2-16)*

Staveniště se nachází v intravilánu obce Albrechtice nad Orlicí, na levém břehu řeky Orlice a je v určitých úsecích lemováno stromy. Některé stromy musely být v rámci výstavby odstraněny. Navržena je nová výsadba autochtonních dřevin, která by měla původní stromy nahradit a druhově obohatit. Betonové zídky, které jsou jádrem hráze, jsou z obou stran obsypány zeminou a osety trávou. Navýšení hráze je provedeno na kótu  $Q_{100}$  s převýšením 50 cm (pla.cz [online], 2011-2-16).

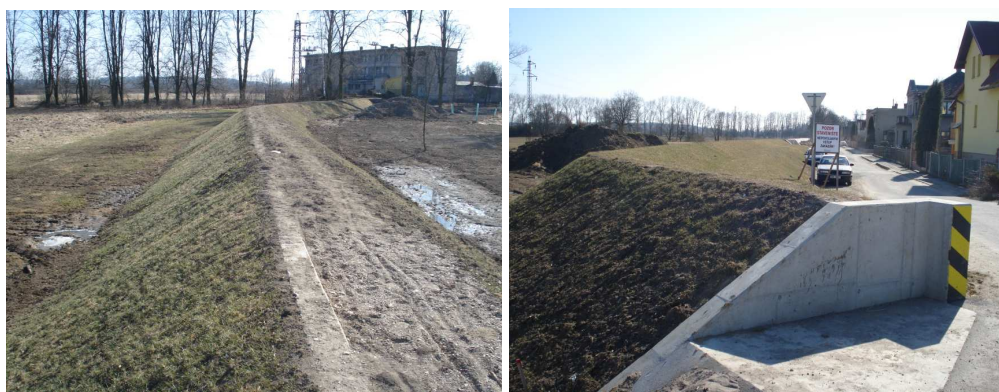
*Obr. 28, 29: Výsledná podoba hráze (zdroj: pla.cz [online], 2011-2-16)*

Předpokládá se, že tato ochranná hráz by měla do budoucna zamezit vzdouvání vody do intravilánu obce a ochránit tak obec před ničivými následky povodní.

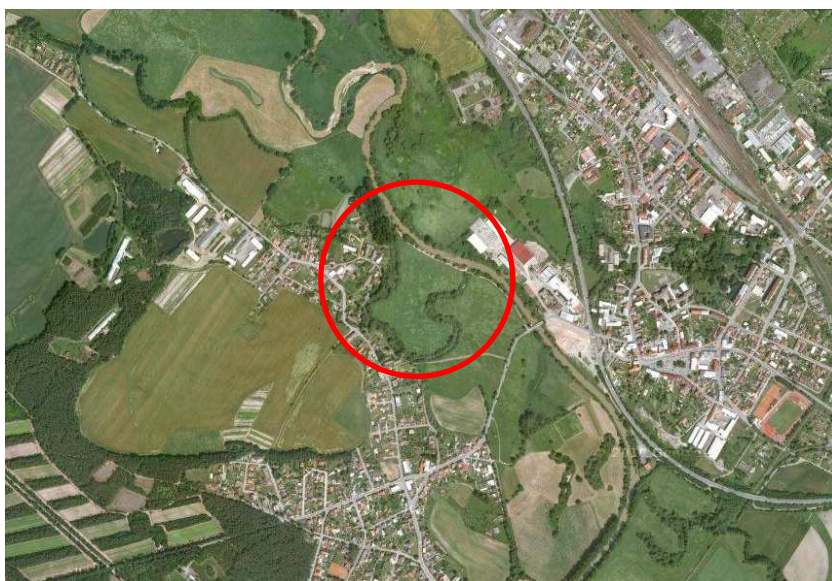
*Obr. 32: Odstavené rameno „Stará řeka“ (zdroj: maps.google.cz [online], 2011-1-14)*

Stavba je umístěna do prostoru stávajícího toku spojené Orlice a jejího odstaveného ramene, které se nachází zhruba 2 km od soutoku Tiché a Divoké Orlice mimo zastavěnou část obce. Zájmová lokalita leží v zátopeném území Orlice a při povodních zde dochází k zazemňování koryta ramene a hromadění splavenin (pla.cz [online], 2011-2-16).

Cílem tohoto projektu je zajištění stálého průtoku odstaveným ramenem po celý rok, přičemž současné hlavní upravené koryto zůstane zachováno a bude sloužit pro převedení zvýšených průtoků. Součástí revitalizace koryta je vybudování tůní, čímž dojde k trvalému udržení stavu vodní hladiny v revitalizovaném korytě a ke zvýšení diverzity stávající fauny a flóry.

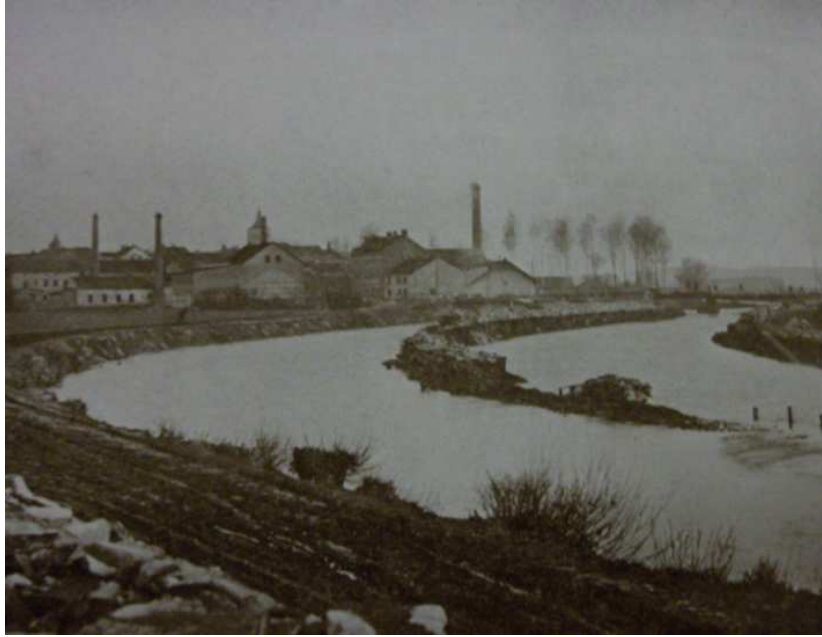
*Obr. 33: Regulace toku spojené Orlice u Štěpánovska v listopadu 1912 (zdroj: KOLDINSKÝ L. a kol. 2002)*
