**HODNOCENÍ ÚZEMÍ NA BÝVALÝCH RYBNIČNÍCH
PLOCHÁCH V POVODÍ NEŽÁRKY A JEHO POTENCIÁL
PRO DALŠÍ ROZVOJ**

Diplomová práce

Bc. Marie BARTOŠKOVÁ

Olomouc 2013

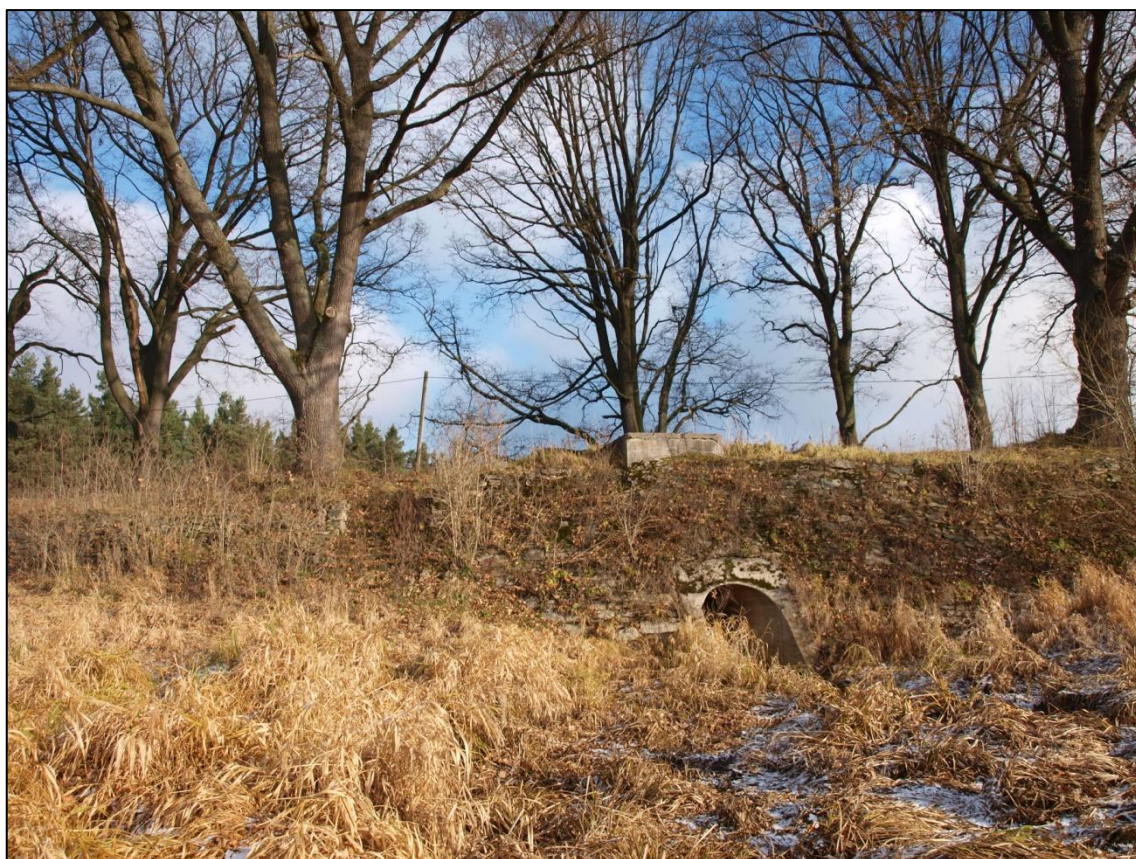
Obr. 12 Klenutá kamenná výpusť Blatského rybníku (Marie Bartošková, 1. 12. 2012)

komunikace do Terezkého dvora, jedna čtvrtina hráze je pak součástí lesního porostu. Na hrázi roste cca 150 starých dubů, které mají obvod kmene od 3,8 m do 4,3 m. Na hrázi je zachovalé stavidlo a výpusť, kterou protéká říčka Lásenice, koryto má šířku cca 1,3 m. Hráz je z vnitřní strany kamenná, jsou zde i dochované kamenné schody, zčásti zarostlé. V těsné blízkosti hráze stojí polorozbořená Blatská bašta. Terénním šetřením bylo ověřeno, že rybník byl vypuštěn. Nikde není známka násilného proboření hráze.

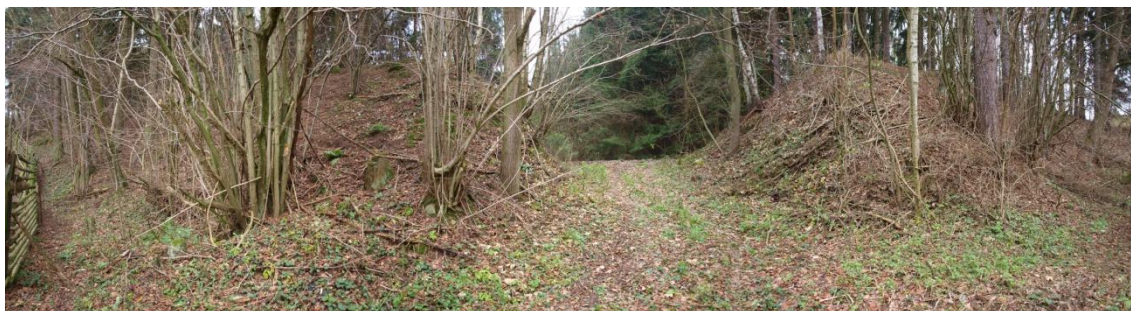
Obr. 17 Průrva v hrázi zaniklého rybníku Zapona

Při terénním výzkumu byl nalezen vzrostlý smrkový les kopírující přesně původní plochu bývalého rybníku. Lesem prochází opravená asfaltová komunikace. Při vstupu do lesa je vidět původní zachovalá hráz, která je dnes 4 až 5 m vysoká a 75 m dlouhá. Uprostřed hráze je prokopaná velká průrva, která je dnes využívána jako přístupová cesta k oboře, nacházející se pod bývalou hrází. Les přechází po stranách v louku. Pozůstatky po původním rybníku jsou znatelné pouze v okolí hráze. Zde je místo, které je značně podmáčené, především v těsné blízkosti potoka, který protéká danou lokalitou. V nejmokřejších částech nahradily smrkový les olše a rákos.

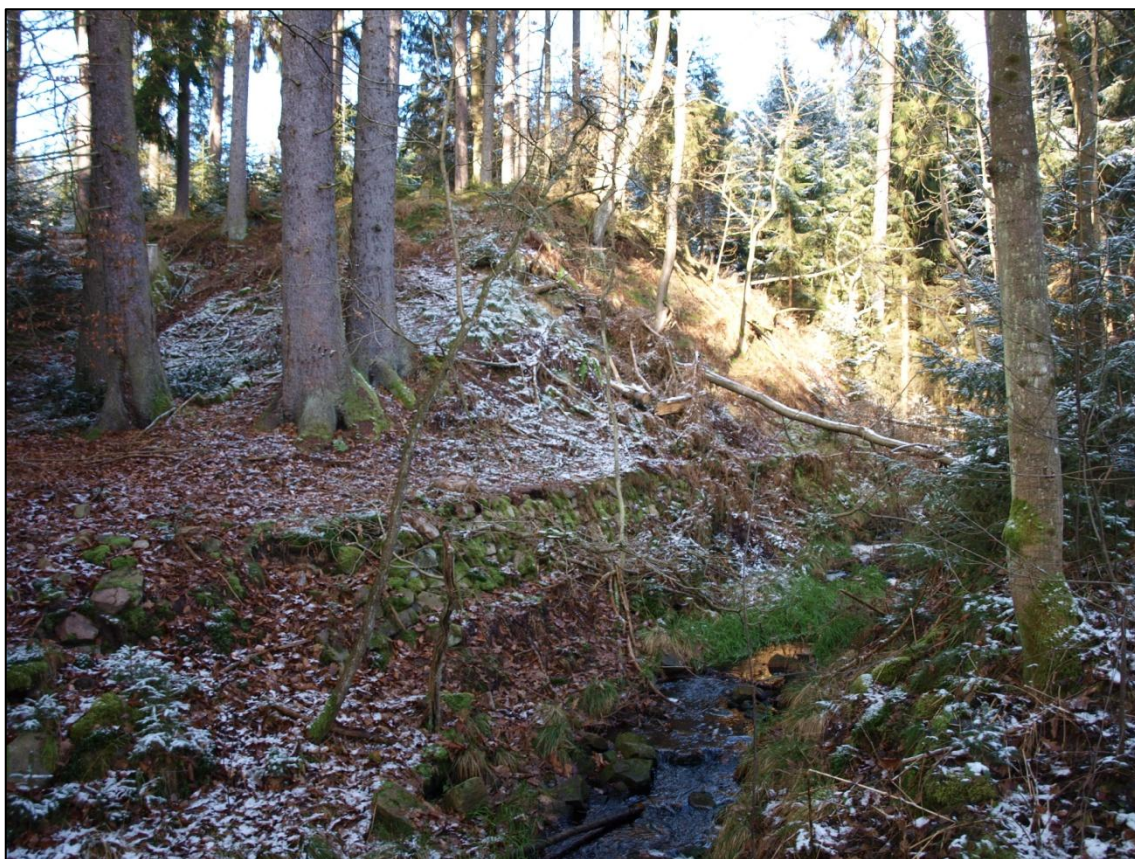
Obr. 1 Průrva hráze zaniklého rybníku Maluškov (Marie Bartošková, 1. 12. 2012)

Výška hráze je v místě prokopání vysoká až 12 m, v jiných částech jen 3 m, šířka je odhadnuta na 7–8 m, délku hráze nebylo možné terénním šetřením zjistit, některé části rybníka jsou díky hustému lesnímu porostu nepřístupné. Rostou zde keře, náletové dřeviny a ostružiny. Na hrázi jsou vysázeny původní duby a místy i borovice. Jak již bylo zmíněno, hráz rybníka je prokopána rukou člověka. Průrva je vyskládána kameny. Kameny jsou i v potoku, protékajícím skrz hráz. Les je tvořen vzrostlými jehličnatými stromy, převážně smrkem. Je patrné, že byl zalesňován postupně. Stromy na vzdálenější straně od hráze jsou staršího věku, kdežto stromy rostoucí v blízkosti hráze jsou mladšího stáří, odhadem 30–50 let.

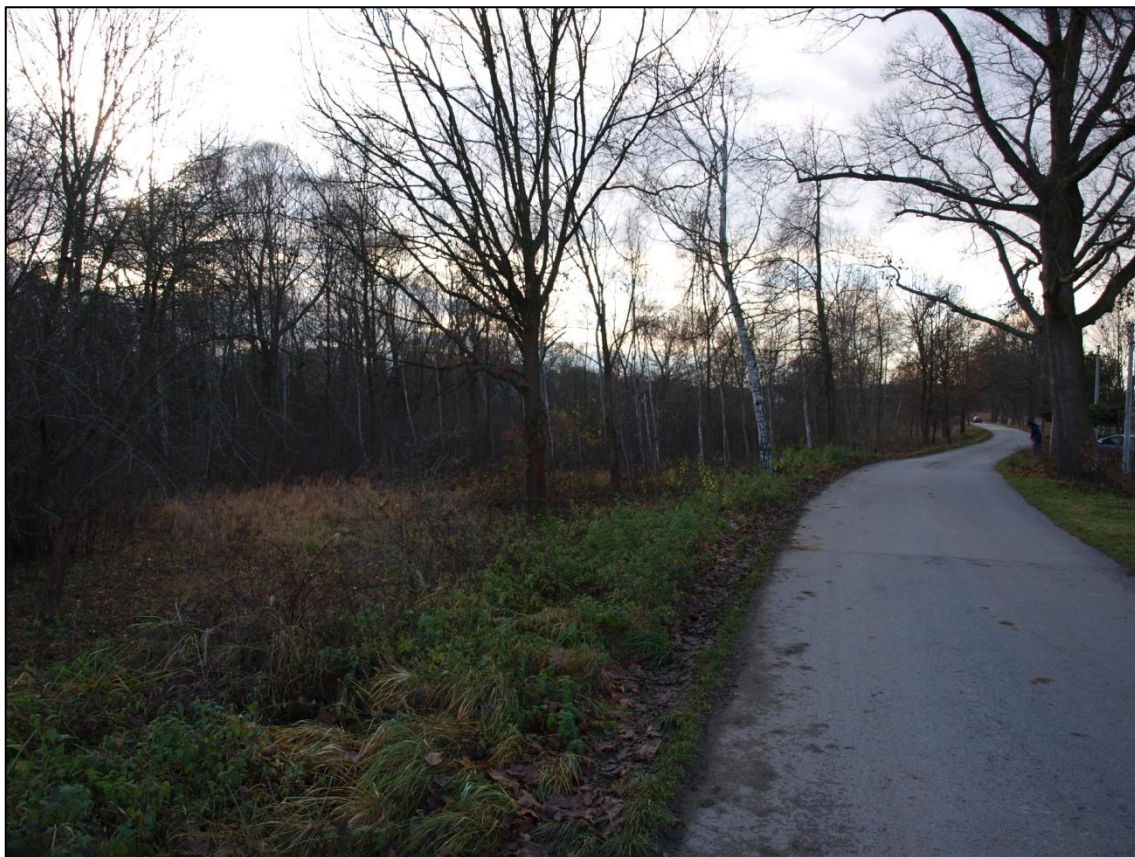
Obr. 5 Hráz zaniklého Hamerského rybníku (Marie Bartošková, 1. 12. 2012)

Při terénním šetření bylo možné se dostat pouze na hráz. Ta je dnes vysoká 0,75 m, široká 3,5 m a dlouhá pouhých 50 m. Byly zde provedeny terénní úpravy a hráz zcela splývá s okolím. Jedinou stopou po původní hrázi jsou 3 vzrostlé duby. Po hrázi vede asfaltová komunikace a prostor okolo hráze je zasypaný a zavezený sutí. V místě výpustě se dochovalo částečně shnilé stavidlo a potok protékající bývalým rybníkem doposud ústí výpustí pryč z rybníku. V okolí hráze je prostor zaniklého rybníku silně podmáčený. Rostou zde olše a náletové stromy s keři. Místo je zcela nepřístupné.

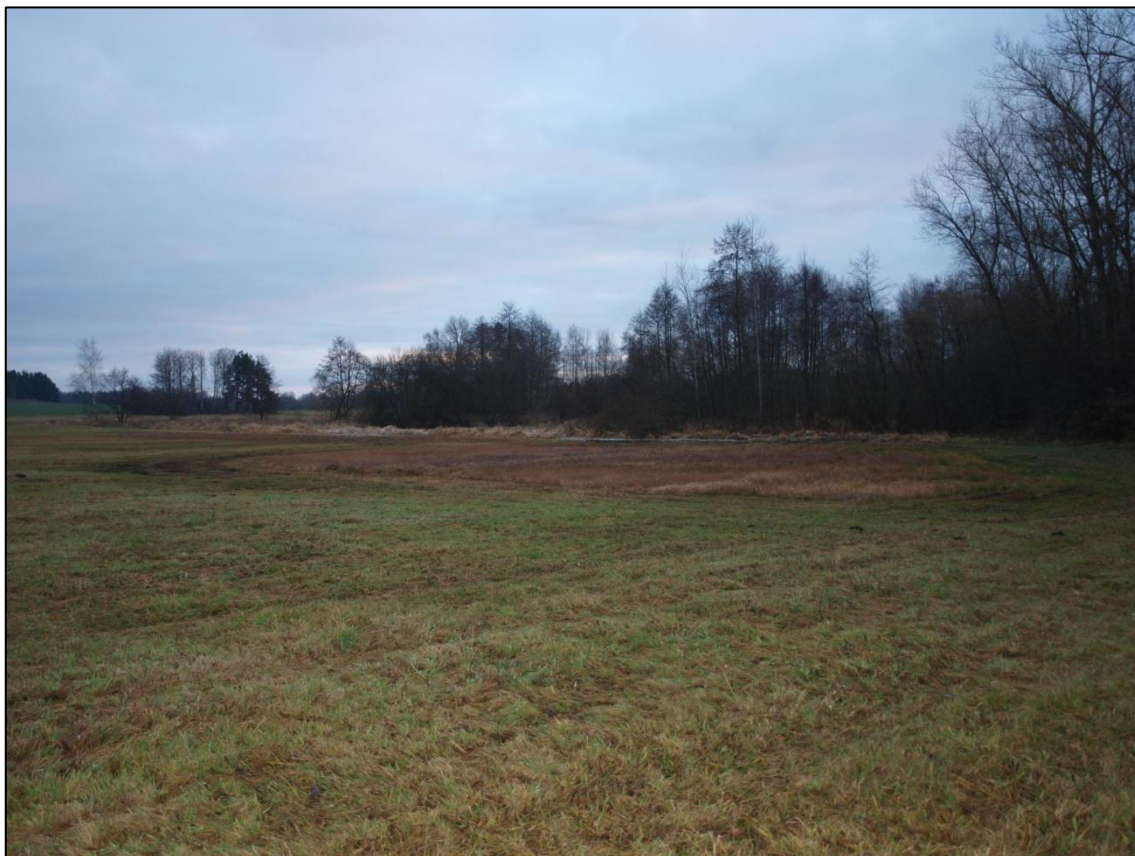
Obr. 6 Zaniklý rybník Brandt (Marie Bartošková, 1. 12. 2012)

Při terénním výzkumu bylo těžké lokalizovat polohu zaniklého rybníku. Jediným náznakem bývalého rybníku je doposud stojící, zčásti již pobořená hráz, na níž jsou vysázeny duby. Hráz je vysoká 1,2 m, široká 6 m a zachovalá v délce 160 m. Kraje hráze splývají s okolním terénem. Okolí hráze je zarostlé náletovými dřevinami, převážně tu roste olše a též rákos. Územím protékají dva potoky. Po hrázi vede polní cesta. Prostor rybníku je využíván jako pastvina. Je pravidelně sečená, jen místy se vyskytují nesečené ostrůvky trávy. Tyto ostrůvky jsou tvořené podmáčenou půdou a technika se do těchto míst nedostane.

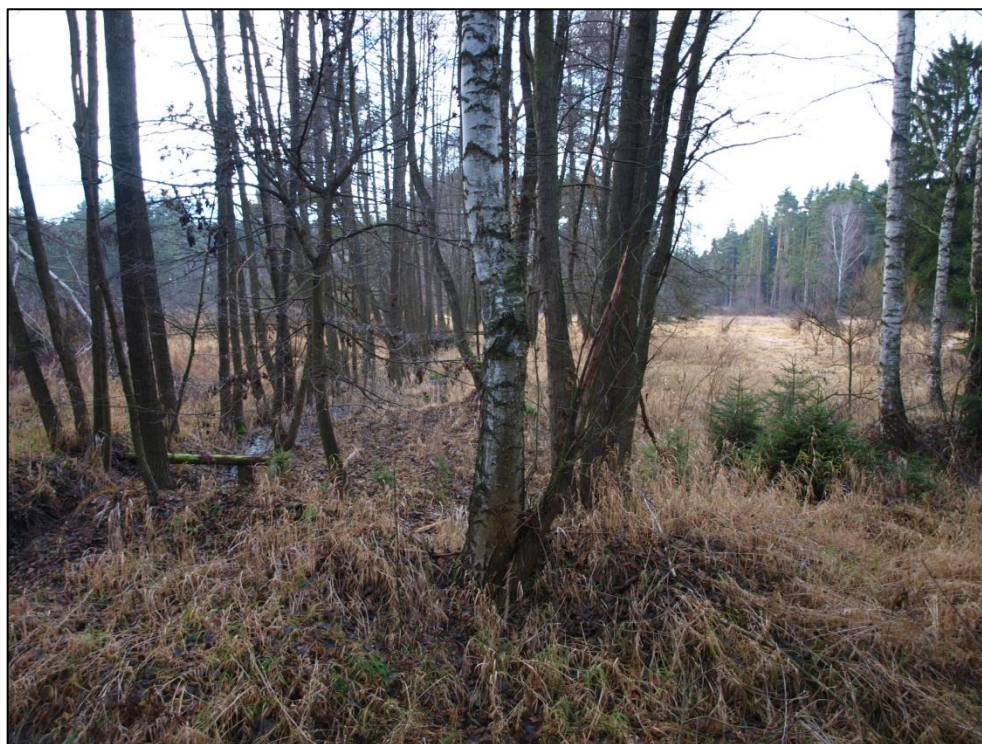
Obr. 8 Zaniklý Starý rybník (Marie Bartošková, 1. 12. 2012)

Terénní výzkum ztěžovalo silné zamokření. Hráz je málo čitelná, její výška je odhadnuta na 0,75 m. Její podstatné části v některých místech úplně chybí nebo splývají s okolím. Jsou na ní vysázeny olše, které zasahují i do vnitřní části zaniklého rybníku. Rybník je zarostlý rákosem, ostružiním, náletovými břízami a olšemi. Ve druhé, menší části území se nachází vzrostlý les. Bývalým rybníkem v současnosti protéká potok.

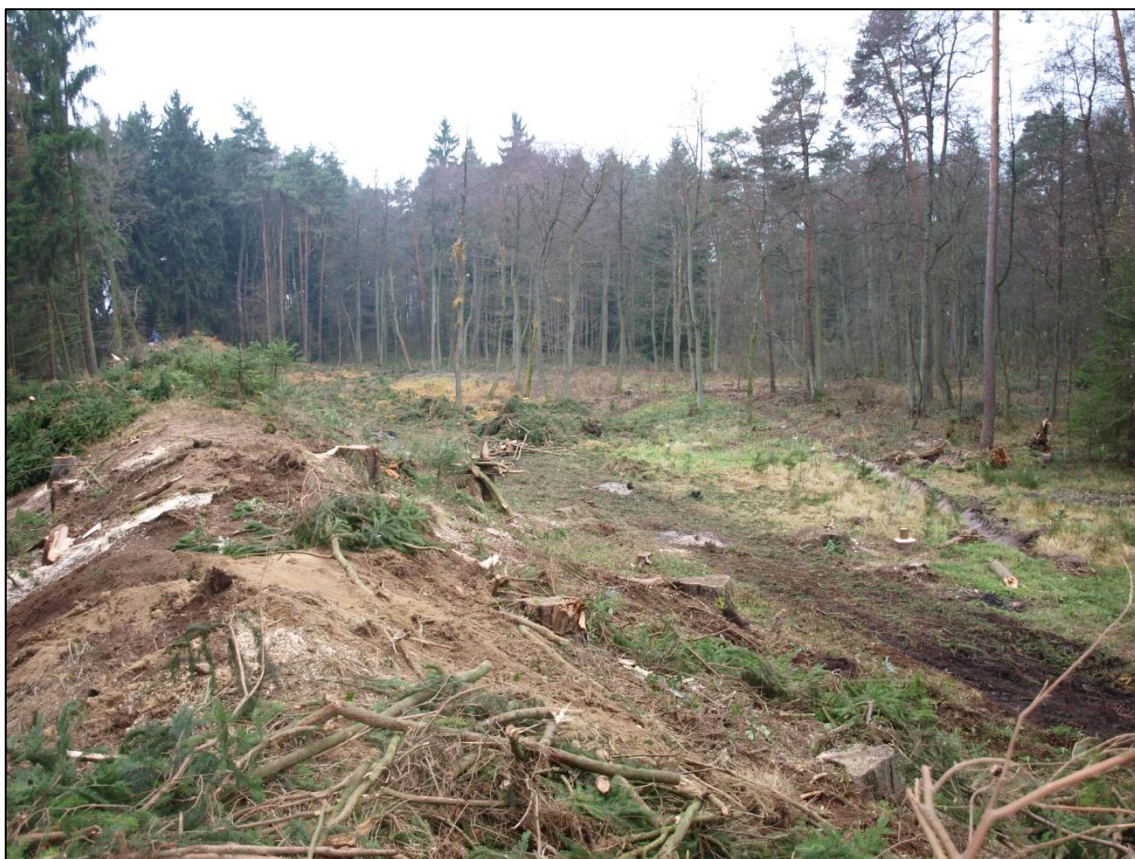
Obr. 11 Hráz zaniklého rybníku Březina (Marie Bartošková, 17. 11. 2012)

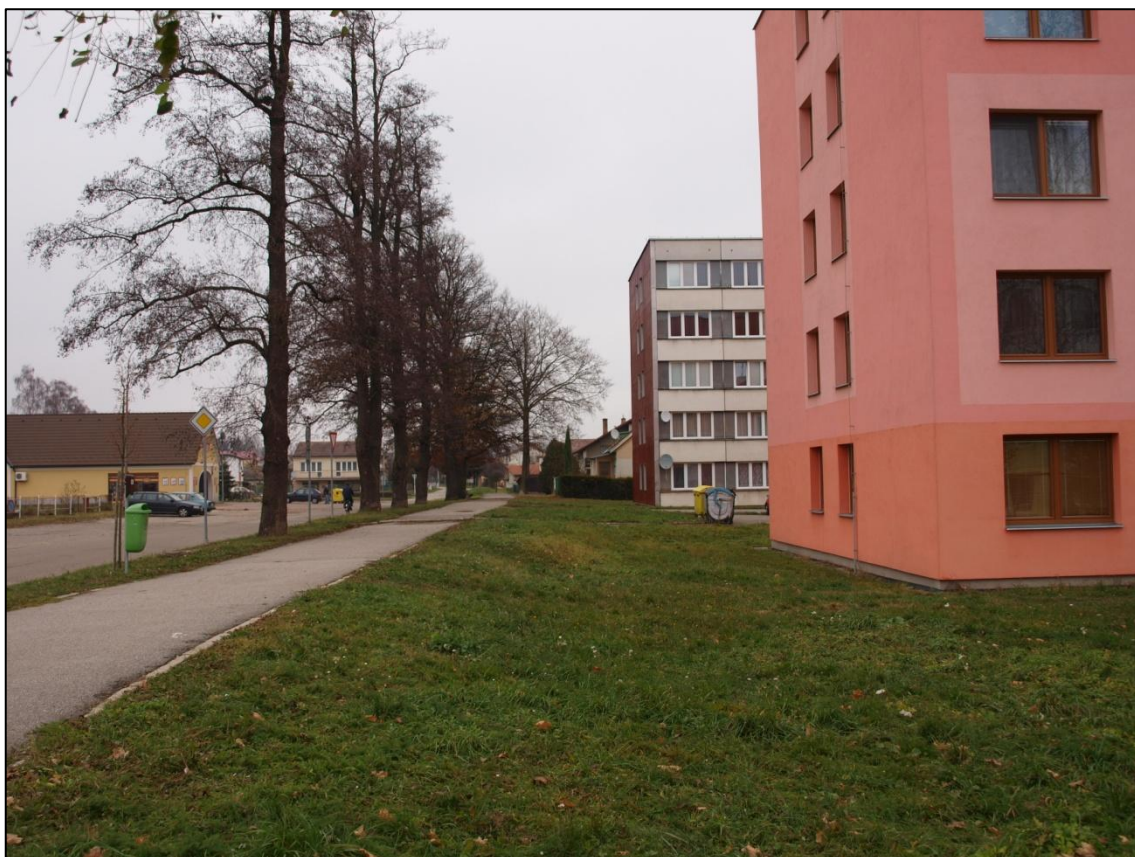
Obr. 13 Hráz zaniklého Vožralého rybníku (Marie Bartošková, 17. 11. 2012)

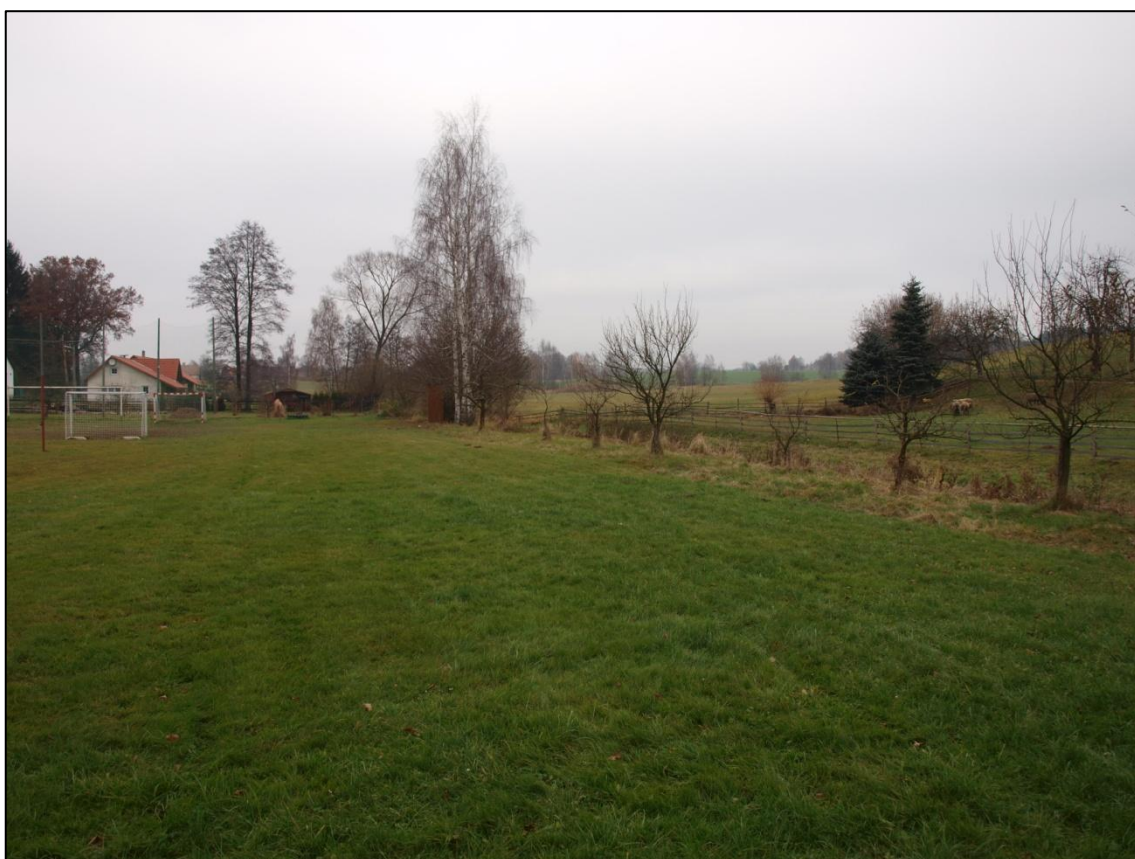
Obr. 14 Zaniklý rybník Náves v Kostelní Radouni využívaný jako hřiště
(Marie Bartošková, 17. 11. 2012)

Dle terénního výzkumu je území využíváno jako obecní hřiště. Jeho plocha je však silně podmáčená, tudíž je snad nepředstavitelné na tomto hřišti hrát nějakou sportovní kolektivní hru, přestože jsou zde umístěné branky a sloupky držící volejbalovou síť. Na části území je situován výběh pro ovce. Do území zasahuje i několik domů. Severní část je též využívána společností ZEVEVA a. s. jako pastvina.

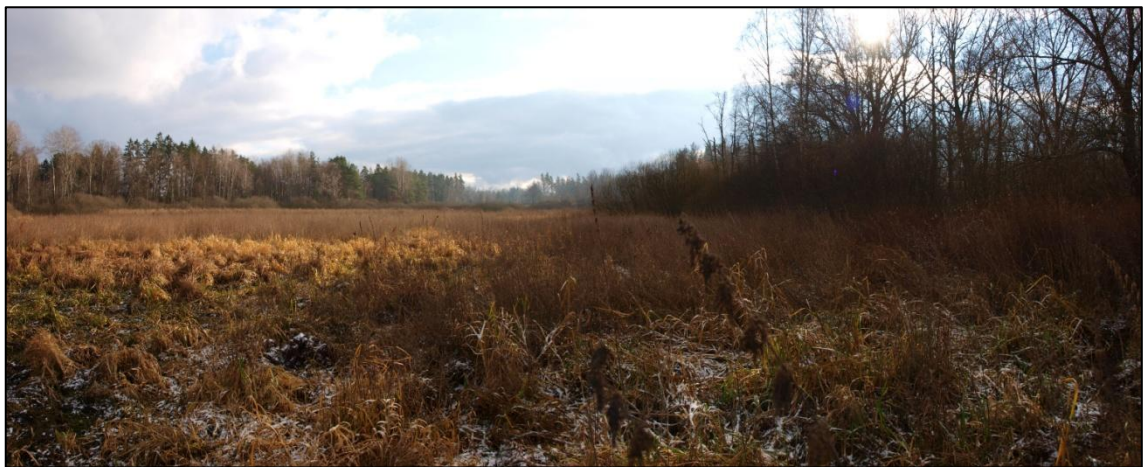
Obr. 18 Současné využití Sousedského rybníku (Marie Bartošková, 1. 12. 2012)

Při terénním šetření bylo obtížné lokalizovat původní Sousedský rybník. Půda je podmáčená a porostlá náletovými keři. Zaniklý rybník má zachovalou hráz, osázenou duby. U hráze se nalézají již zmíněná část obnoveného rybníku. Obnova byla provedena již v roce 1995 (Šiftová, 2012). Lokalita při terénním výzkumu vypadala tak, jak asi vypadala v době, kdy se na ní začal stavět rybník. Jde o zamokřené území, kde rostou především náletové keře, které nepotřebují kvalitní půdu pro svůj růst. Území je prakticky nepřístupné, problematická byla i orientace při terénním výzkumu, který proběhl v prosinci 2012.

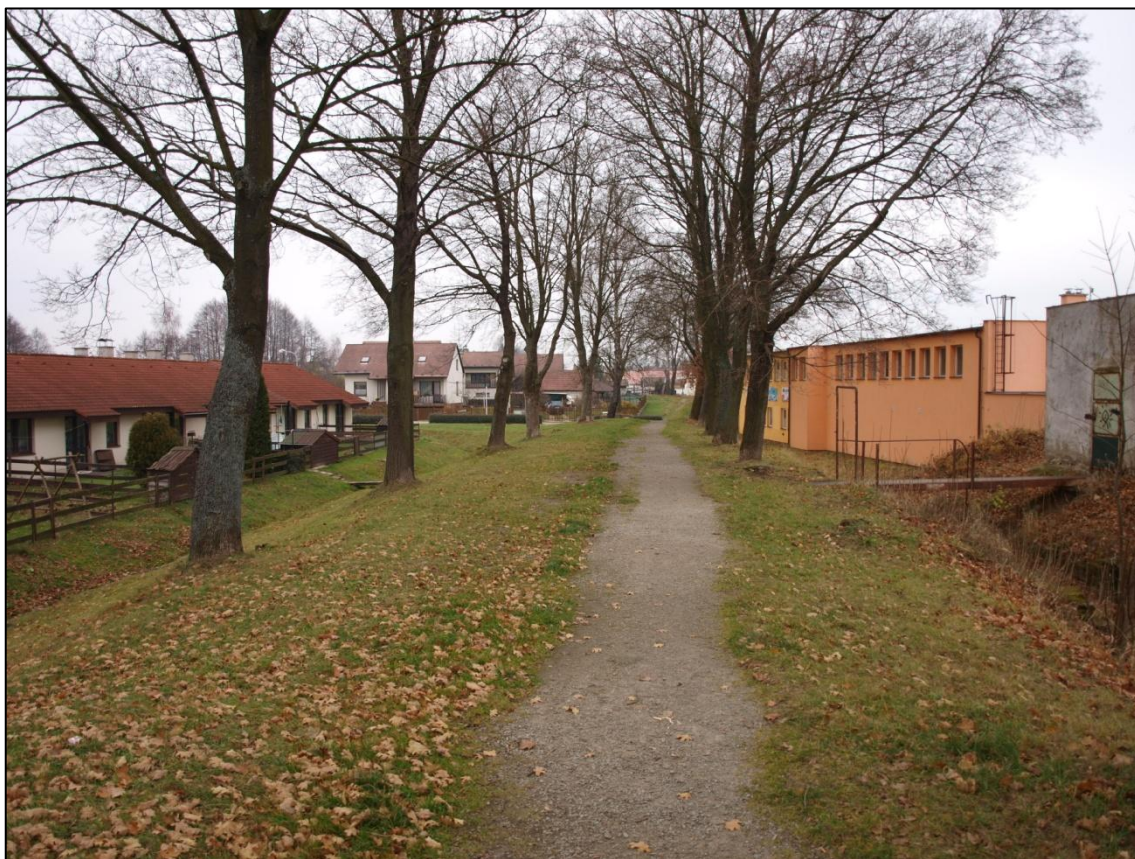
Obr. 20 Hráz historického rybníku Kozlov (Marie Bartošková, 17. 11. 2012)
