UNIVERZITA PALACKÉHO V OLOMOUCI

HODNOCENÍ ÚZEMÍ NA BÝVALÝCH RYBNIČNÍCH PLOCHÁCH
V POVODÍ JIHLAVY A JEHO POTENCIÁL PRO DALŠÍ ROZVOJ

Diplomová práce

Olomouc 2013

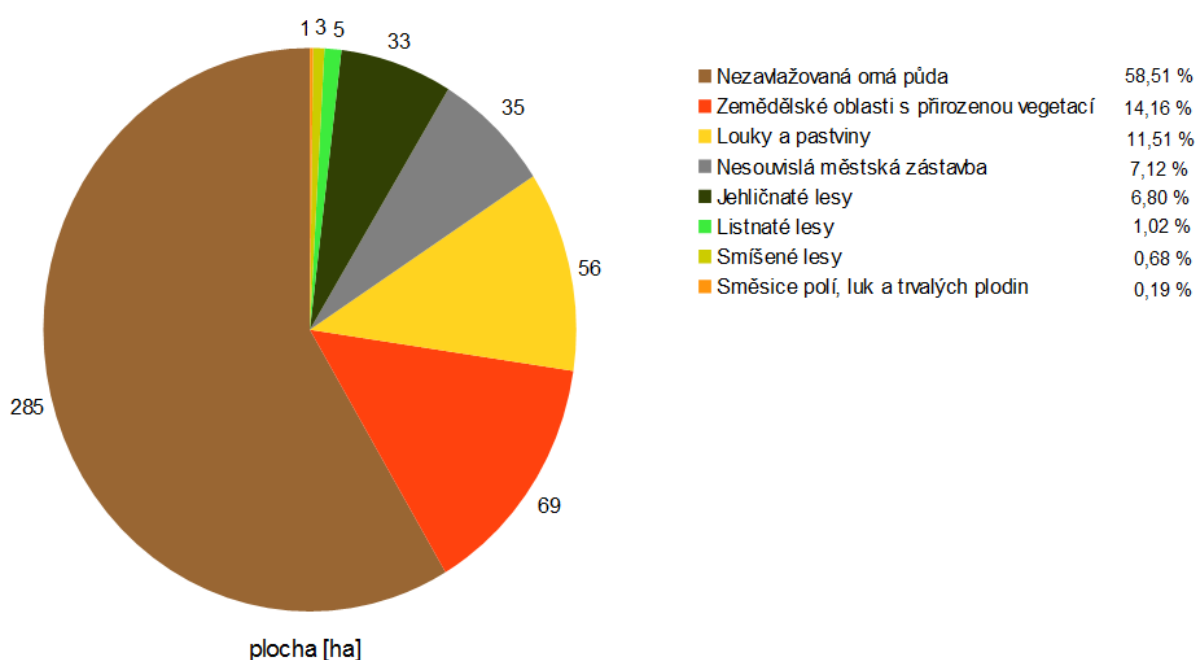
Další analýzou, která byla na lokalitách po zaniklých rybnících provedena, bylo zkoumání současného využití. K tomu byla využita vrstva CORINE Land Cover 2000. Jak je znázorněno v grafu (obr. 16), na plochách po zaniklých rybnících se nejčastěji nachází nezavlažovaná orná půda. Vyskytuje se na 60 % plochy. Dalším nejrozšířenějším využitím je zemědělská oblast s přirozenou vegetací, která se vyskytuje na 14 % plochy a louky a pastviny, které jsou na 12 % plochy. Na 6 % plochy jsou jehličnaté lesy a další využití už se nachází pouze na 1 % plochy a menší. Jedná se o listnaté a smíšené lesy a o směsice polí, luk a trvalých plodin.

Obr. 16: Přehled využití plochy po zaniklých rybnících.

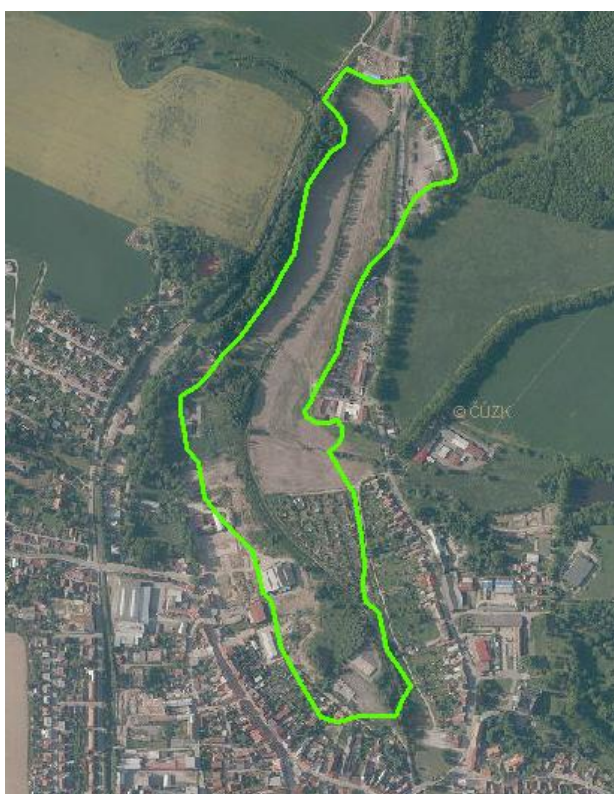
Příklad zaniklého rybníka, na kterém se nachází jako na jediném dokonce čtyři druhy využití, je rybník, který nesl název Neumühler Teich. Zaniklý rybník je znázorněn na podkladu ortofoto (obr. 17). Nacházel se na sever od Třeště a jeho plocha byla 22 ha. Je tedy šestým největším zaniklým rybníkem. Většina území, kde se nacházel, je využita jako zemědělská oblast s přirozenou vegetací. Konkrétně je to 79 % celkové plochy. V jeho jižní části se nachází na 19% plochy nesouvislá městská zástavba, která už je součástí města Třešť. Na malé ploše na severu je nezavlažovaná orná půda. Ta pokrývá necelé 2 % území. Velmi malá část na severu, která netvoří ani celé jedno procento území, je využita jako jehličnatý les. Tato bývalá rybníční plocha je sice pokryta čtyřmi druhy využití, avšak dva z nich sem zasahují pouze zanedbatelnou rozlohou.

Obr. 17: Využití území zaniklého rybníka ležícího severně od Třeště. (vytvořeno v ArcGISu na podkladu ortofoto)

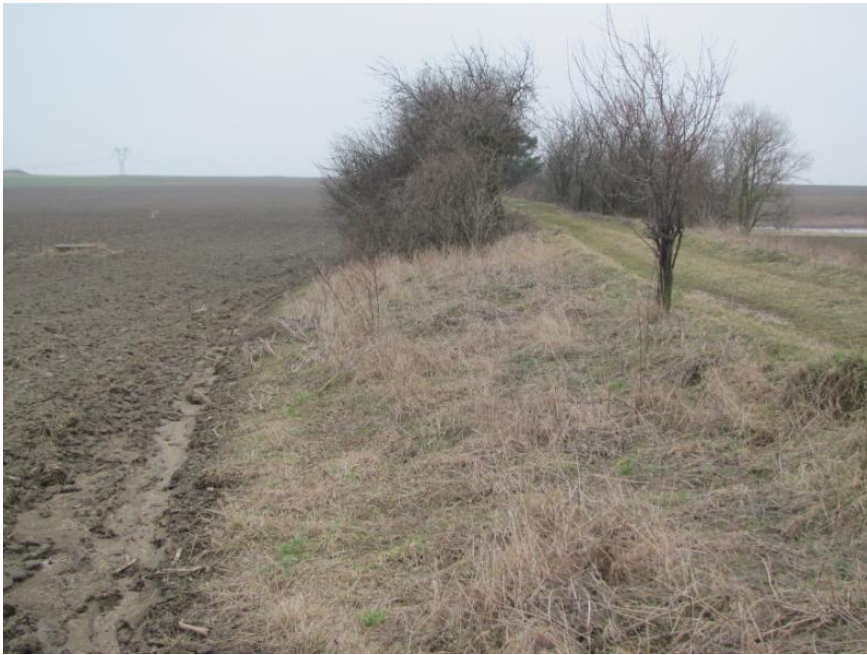
Příl. 9: Rybník u Ostašova, hráz.

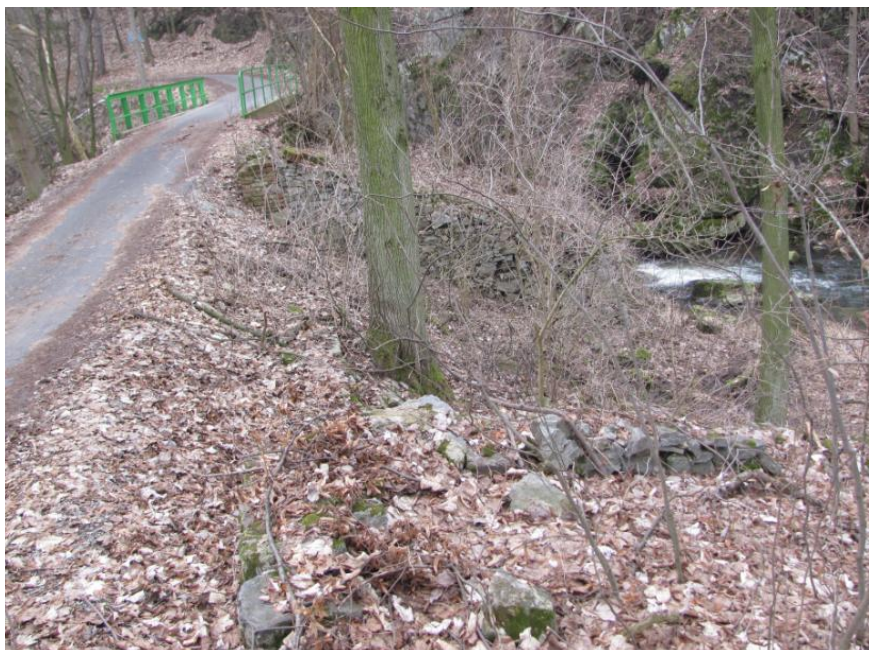
Příl. 11: Rybník u Horního Újezdu, zbytky výpusti.

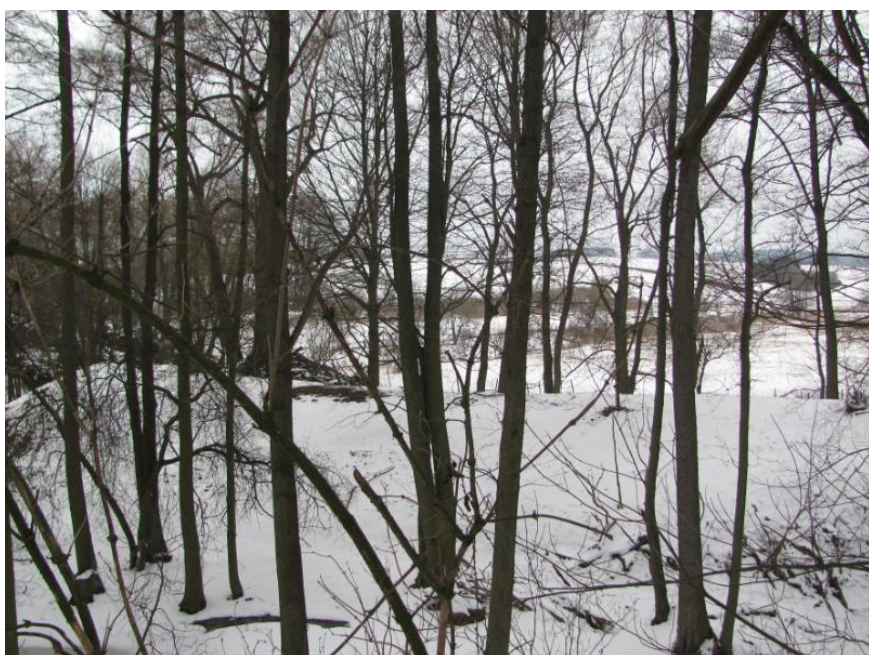
Příl. 12: Rybník u Šebkovic, zbytky hráze a za ní plocha zaniklého rybníka.

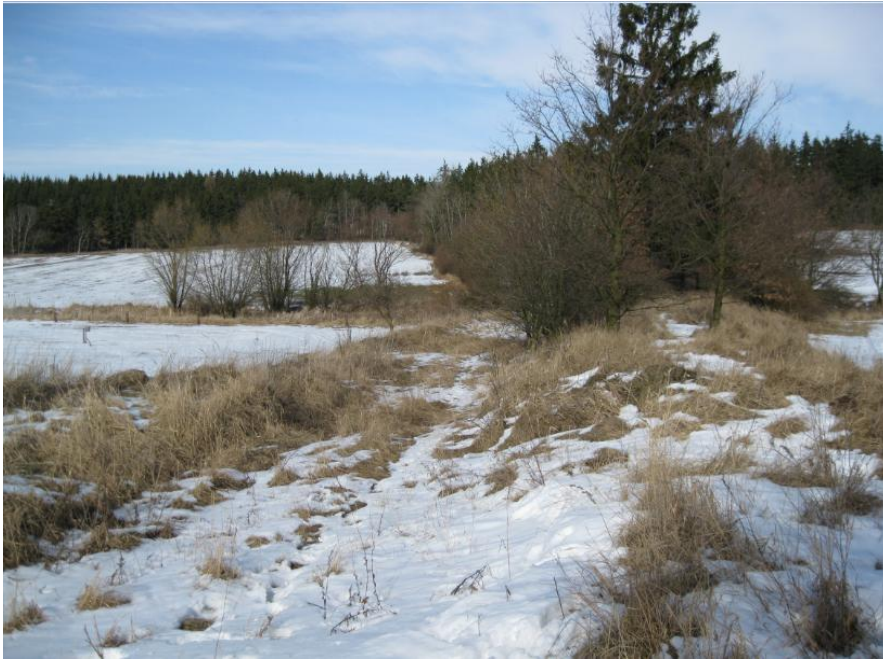
Příl. 19: Rybník u Třebíče, hráz.

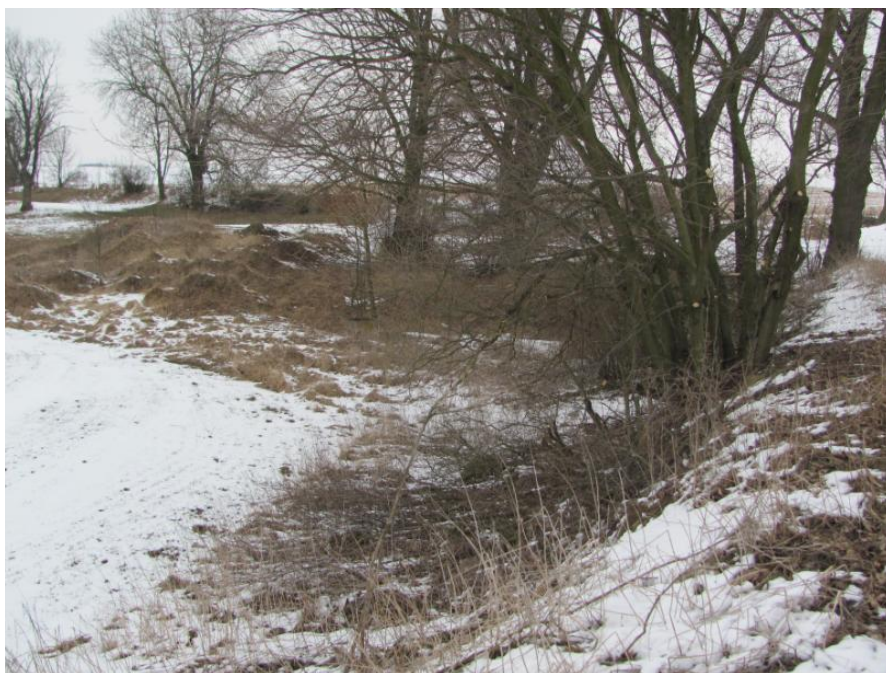
Příl. 21: Rybník u Ocmanic, hráz.
