**HODNOCENÍ ÚZEMÍ NA BÝVALÝCH RYBNIČNÍCH
PLOCHÁCH V POVODÍ SVRATKY
A JEHO POTENCIÁL PRO DALŠÍ ROZVOJ**

Diplomová práce

Olomouc 2013

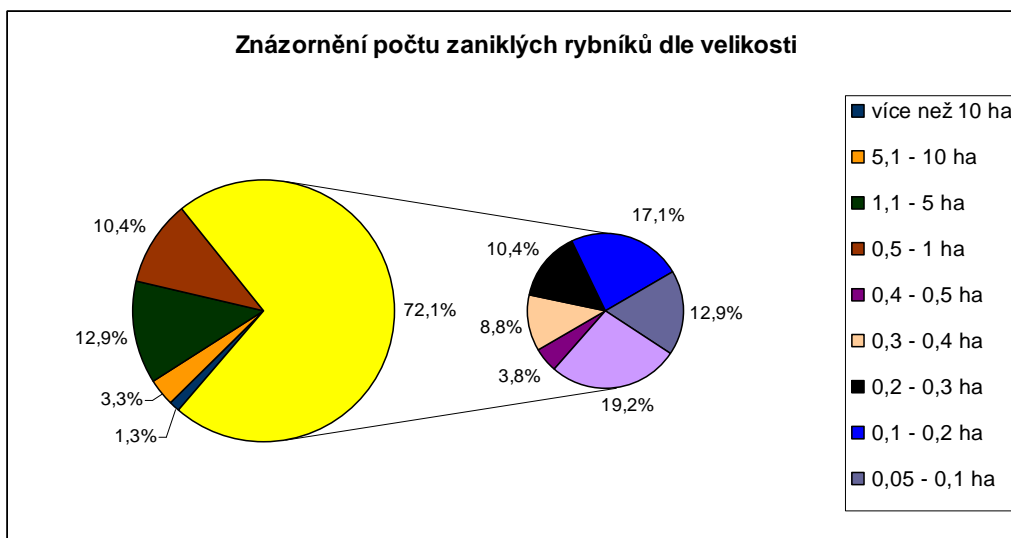
Obr. 3 Znázornění počtu zaniklých rybníků dle velikosti

Celkově rybníků menších než 1 ha zaniklo 198, což činí 82,5 % z celkového počtu zaniklých rybníků. Graf znázorňující počet zaniklých rybníků dle velikosti (Obr. 4) ukazuje, jak se dále dělí bývalé vodní plochy v závislosti na své velikosti, a to konkrétně pod 0,5 ha. Rybníků menších než 0,2 ha bylo dokonce 118, což představuje téměř polovinu všech zaniklých rybníků (viz Obr. 4).

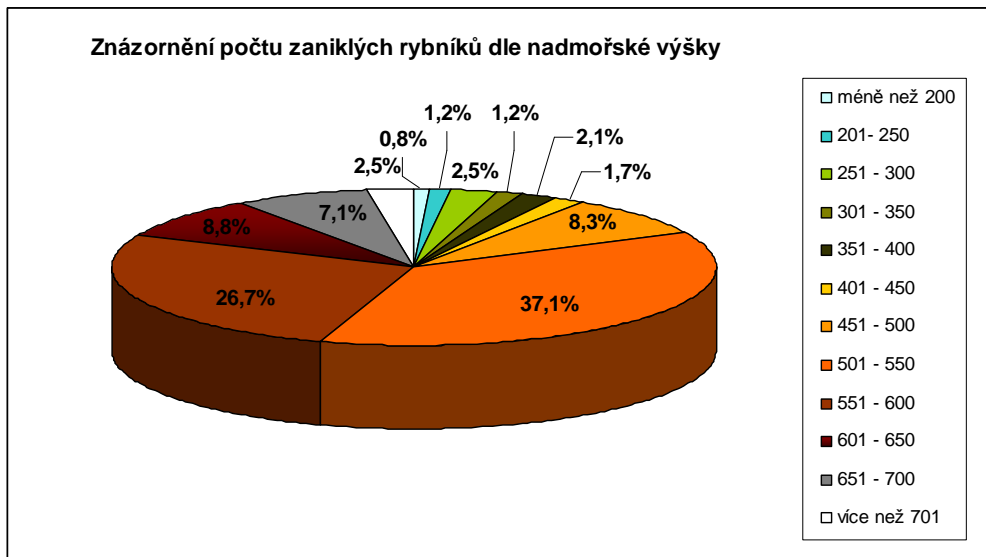
Obr. 5 Znázornění počtu zaniklých rybníků dle nadmořské výšky v povodí Svratky

Mapa zaniklých rybníků dle nadmořských výšek (viz příloha) znázorňuje, kudy protéká řeka Svratka. Z nejvýše položených partií Žďárských vrchů protéká pahorkatinami a postupně klesá až k Tišnovu a dále k Brnu. Vrcholové části nebyly a nejsou vhodné pro zakládání rybníků, z toho důvodu se ve výškách nad 700 m vyskytoval v minulosti pouze velmi malý počet rybníků. Pahorkatiny naopak byly protkány mnoha rybníky a v nižších nadmořských výškách (zejména pod 450 m) se již velkých počet rybníků opět nevyskytuje. I když právě oblasti s nízkou nadmořskou výškou jsou v jiných částech republiky hojně protkány vodními plochami, v případě mapovaného povodí Svratky, kdy jejíž část tvoří Brno, se tento jev neprojevuje.

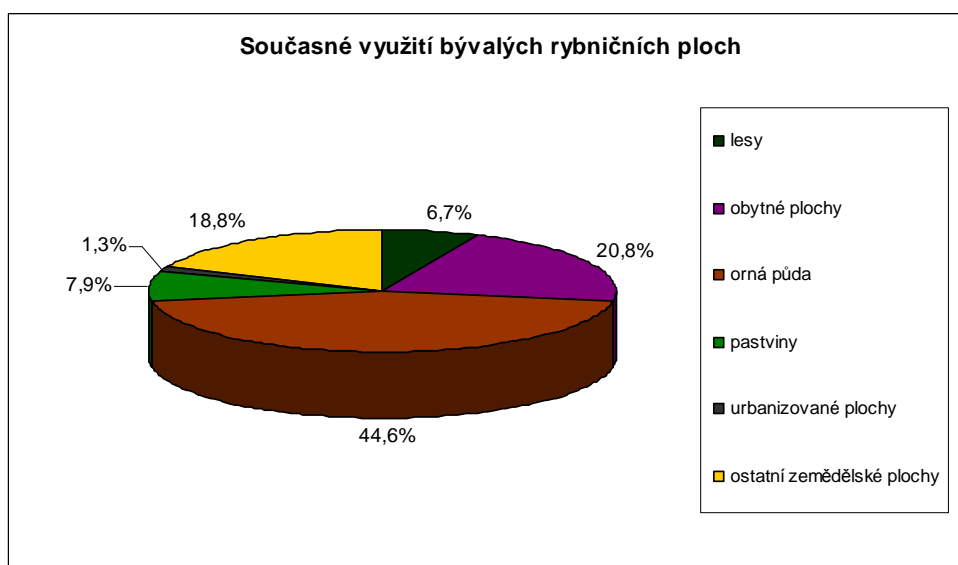
Obr. 8 Znárodnění současného využití bývalých rybníčních ploch

(nepřesahující svou velikostí 0,5 ha) jsou dnes přeměny zejména na obytné plochy a ornou půdu, závěry však tuto domněnku ani nepotvrdily, ani nevyvrátily.

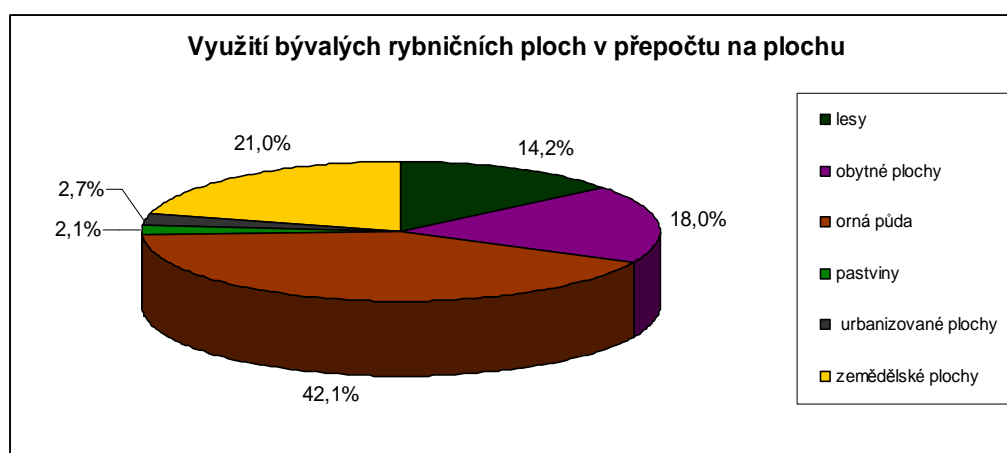
Obr. 9 Znárodnění bývalých rybníčních ploch v přepočtu na plochu

Oproti předchozímu využití území zaniklých rybníků bez přepočtu na plochu se zvýšil podíl lesů, a to dvojnásobně (ze 7 % na 14 %), jak dokládá Obr. 10. Důvodem je, že rybníky, jejichž plocha je dnes zalesněna, patřily svou rozlohou mezi větší rybníky. Příkladem je rybník Mezy Lesy u Bobrové, který bude podrobněji popsán v další kapitole, nebo 3. největší zaniklý rybník Sigmund Teich u Vlčkova (11 ha).

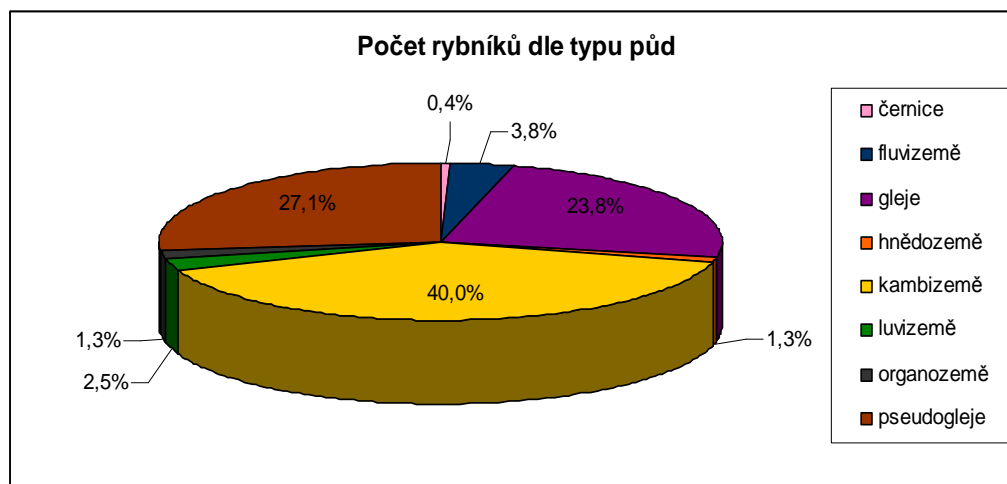
Obr. 10 Znárodnění počtu zaniklých rybníků dle typu půd

Dalšími nejvíce zastoupenými typy půd jsou gleje a pseudogleje (27 %, resp. 24 %). Gleje a pseudogleje se vyskytují podél vodních toků. Mnoho menších rybníků totiž vzniklo při slepých ramenech řek či byly vytvořeny na zaplaveném území, a proto jsou zastoupeny na jejich bývalé ploše právě gleje a pseudogleje (viz Obr. 11).

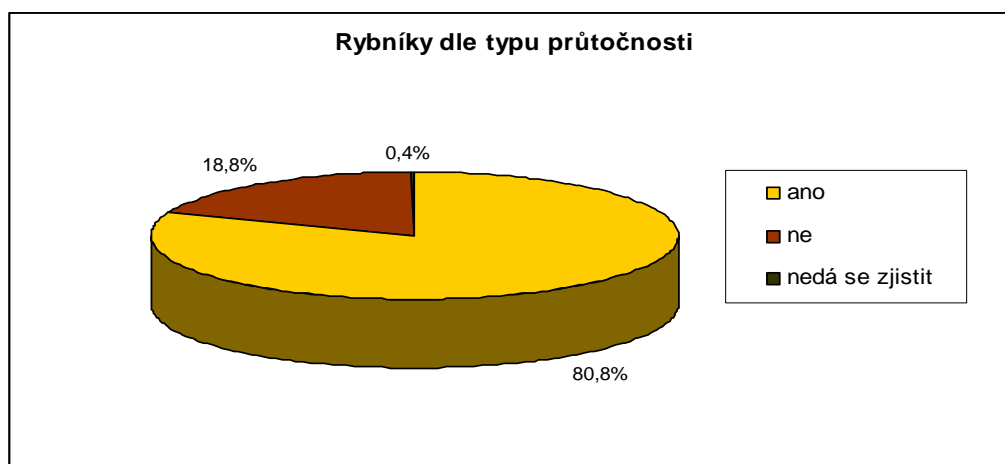
Obr. 12 Znárodnění počtu rybníků dle typu průtočnosti

Ve sledovaném povodí Svratky bylo mezi zaniklými rybníky zjištěno, že 81 % ze všech zaniklých rybníků průtočných bylo. Necelých 19 % průtočných nebylo a v jednom případě nebylo možné z mapy dané kritérium vyčíst.

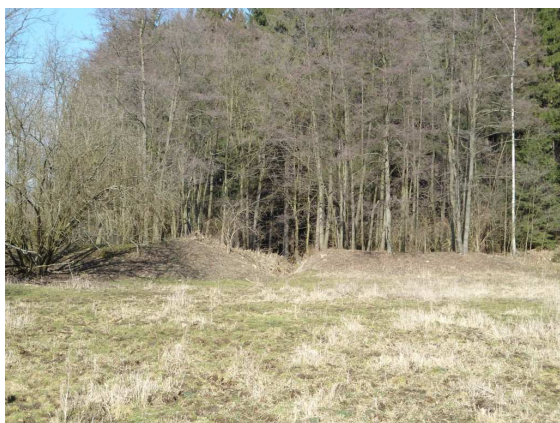
Obr. č. 1 Prokopaná hráz většího rybníka v Bobruvce (Šustrová, 2013)

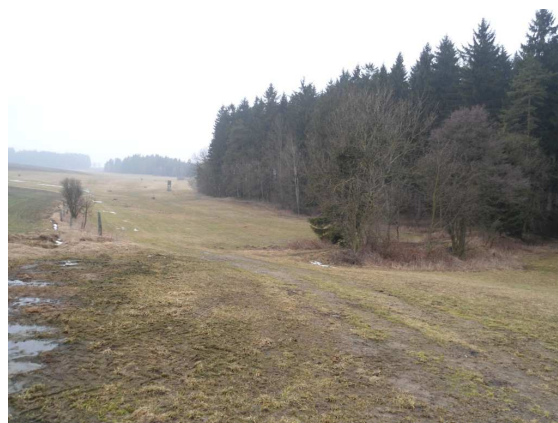
Obr. č.5 Zaniklý rybník v Hlinném – Borkách s dochovanou hrází (Šustrová, 2013)

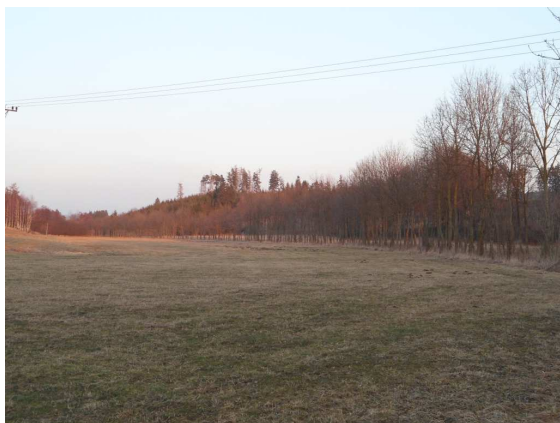
Obr. č.7 Zregulovaný potok procházející středem zaniklého rybníka v Horní Libochové (Šustrová, 2013)

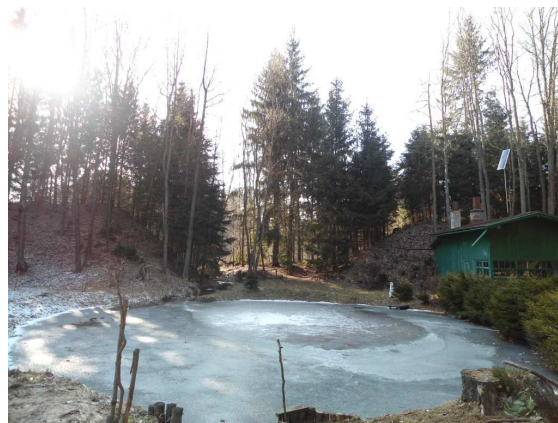
Obr. č. 10 Protržená hráz rybníka Rathanu a nově vzniklé jezírko pod hrází (Šustrová, 2013)

U mnoha rybníků jsou hráže dodnes zachovány. Většinou jsou při průtoku vodního toku prokopány, porostlé velmi starými dřevinami, či využívány jako cesty. Příkladem dochované hráže může být například mohutná hráz rybníka Rathana (5. největšího rybníka), která i když je ve střední části protržená a porostlá náletem, dodnes zřetelně vystupuje nad okolní terén.

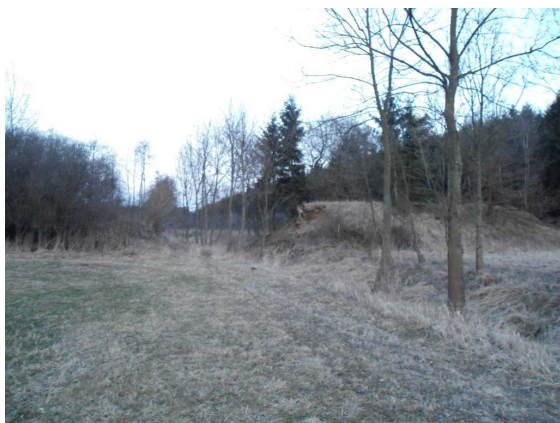
Obr. č.8 Prokopaná hráz zaniklého rybníka v Horní Libochové (Šustrová, 2013)

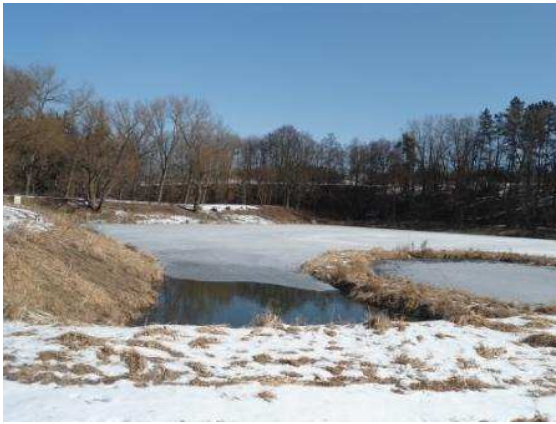
*Obr. č. 13 Obnovený rybník Hadr
s dochovanou hrází (Šustrová, 2013)*

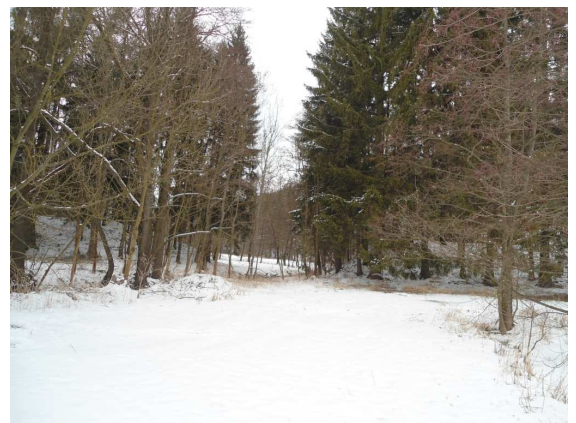
*Obr. č. 18 Prokopaná hráz zaniklého
rybníka Krežma v Meziboří, kudý vytéká
vodní tok (Šustrová, 2013)*
