Univerzita Palackého v Olomouci
Přírodovědecká fakulta
Katedra geografie

**FYZICKOGEOGRAFICKÉ POMĚRY
MÍST ČASTÝCH DOPRAVNÍCH NEHOD**

diplomová práce

Fyzickogeografické poměry míst častých dopravních nehod

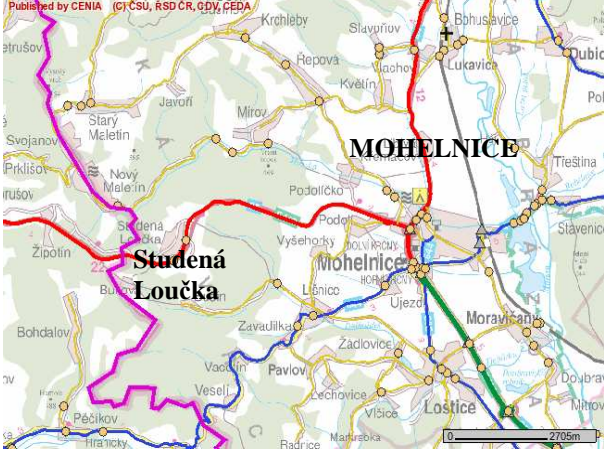
Tab. 5 Místo s vybudovanou únikovou zónou v úseku Studená Loučka - Mohelnice

Úsek	Studená Loučka - Mohelnice

Číslo silnice	I/35
Klesání	12 %
Délka klesání	6 km
Kategorie silnice	S 9,5 / 60
V provozu od roku	1991
Dopravní nehody před realizací rok	1987 - 1991
počet nehod	4
usmrcených	4
Dopravní nehody po realizaci	1996/1997/1998/1999/2000
zachytila záchytná zóna	3 / 2 / 4 / 2 / 2
nezachytila – zóna projeta	1 / 0 / 0 / 0 / 0
vozidlo vjelo mimo zónu	0 / 0 / 0 / 0 / 0
do obce	0 / 0 / 1 / 1 / 3
těžce zraněno	0 / 0 / 0 / 0 / 1
usmrceno	0 / 0 / 0 / 0 / 1
Parametry záchytného úseku (m)	
délka	80
šířka	9,4
hloubka	0,6

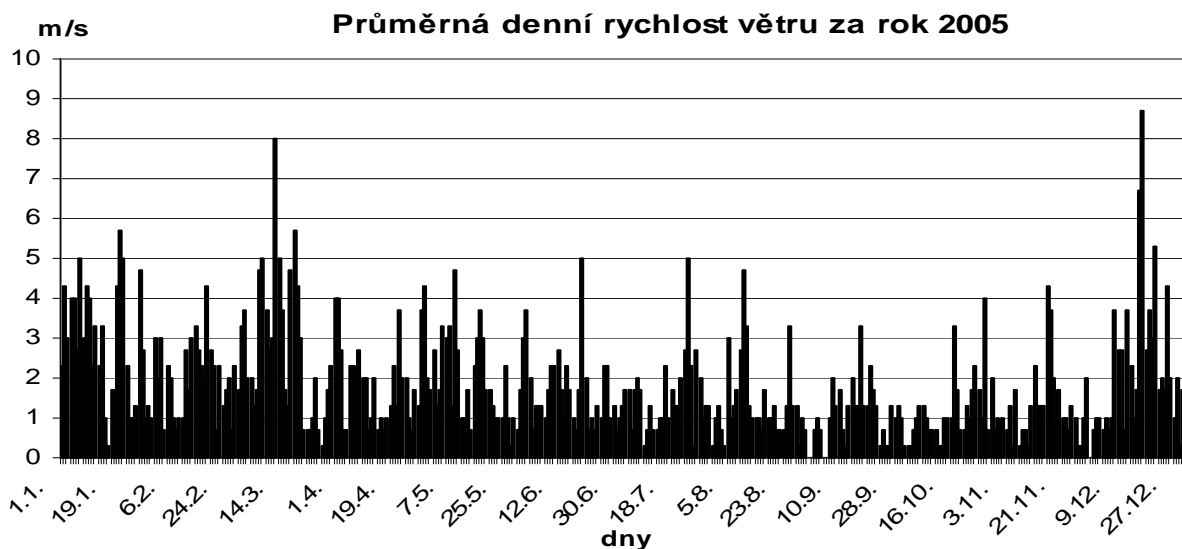
Obr. 7 Průměrná denní rychlost větru za rok 2005, lokalita Doly

Minimální hodnota průměrné denní rychlosti větru odpovídající 0 m/s (bezvětrí) byla naměřena v 5 dnech roku 2005. Naopak maximální hodnota průměrné denní rychlosti větru byla zaznamenána 16.12. 2005 a odpovídá hodnotě 8,7 m/s (viz obr. 7). Na kolizní situaci může mít vliv boční vítr (okamžitá rychlost větru), tudíž z průměrných hodnot nelze vyvozovat žádné závěry.

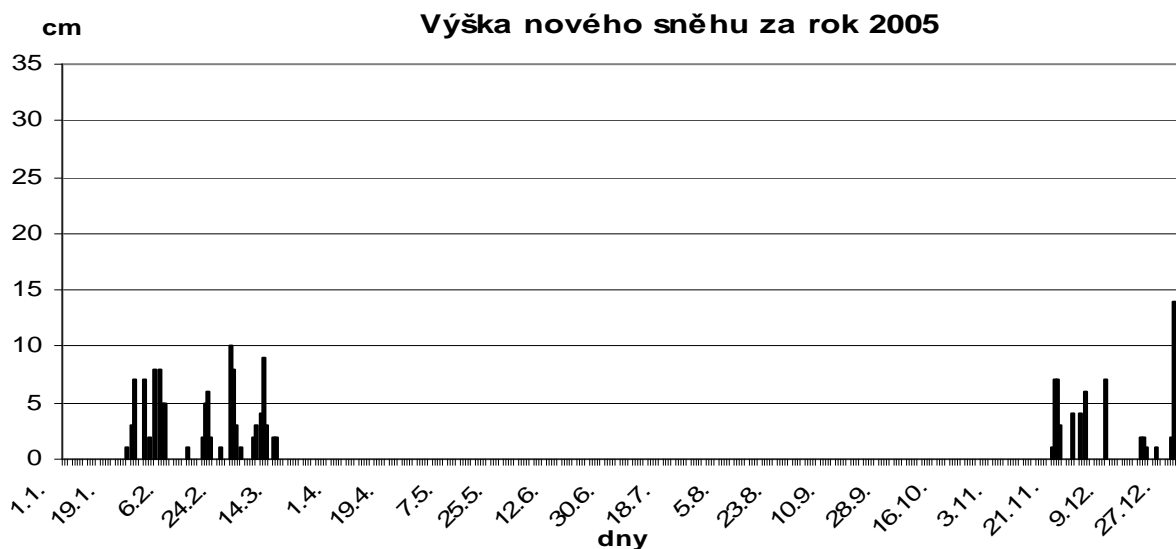
Obr. 8 Výška nového sněhu za rok 2005, lokalita Doly

V roce 2005 se ve 42 dnech vyskytl nově napadlý sněh. V některých případech mohl tento klimatický faktor ovlivnit nehodovost na daném úseku. Maximální množství nově napadnutého sněhu bylo zaznamenáno 30.12. a to 30 cm (viz obr. 8).

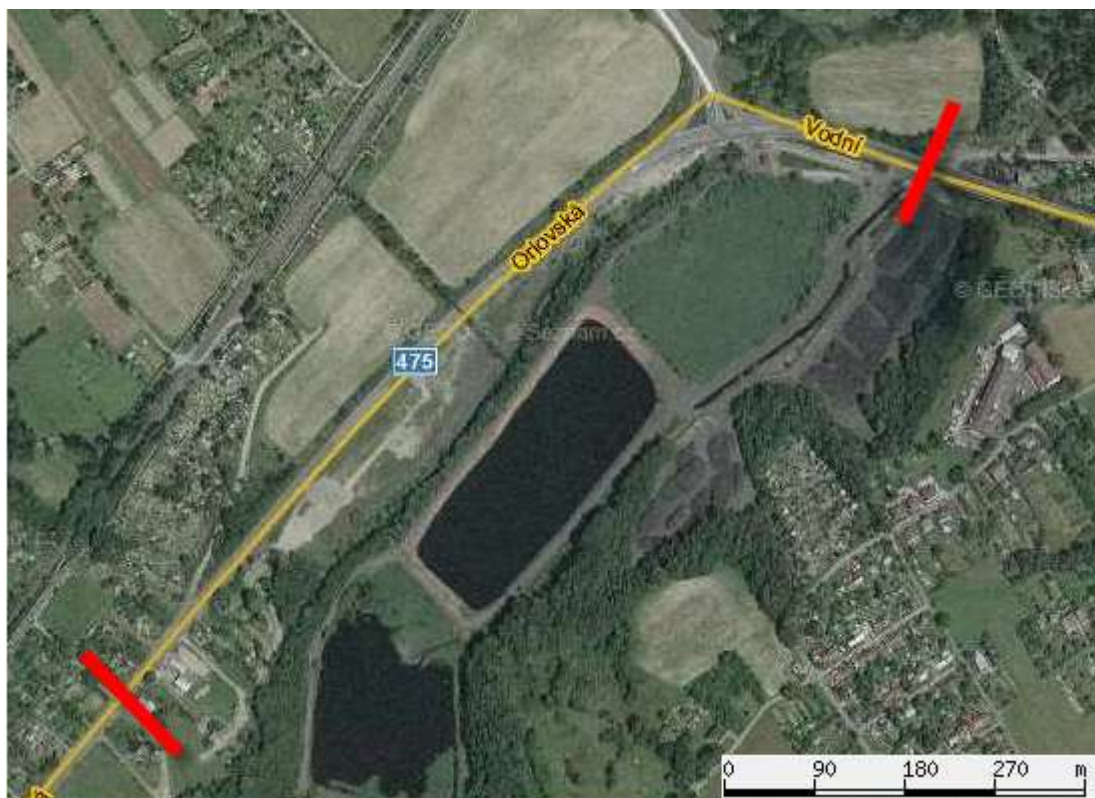
Obr. 13 Letecký snímek lokality Havířov – Prostřední Suchá 1 (zdroj: <http://www.mapy.cz/#>)

Úsek č.2 Havířov – Prostřední Suchá 1 je místem častých dopravních nehod na 1,8 – 2,8 km silnice II/475, procházející ulicí Orlovská a Vodní. Jedná se o pozemní komunikaci o čtyřech jízdních pruzích s dělicí čarou, zahrnující křižovatku se silnicí III./47210. Poměrně přehledný úsek je obklopen z jedné strany polem a z druhé stromovou alejí, oddělující potok Sušanka a menší vodní plochu (viz obr. 13).

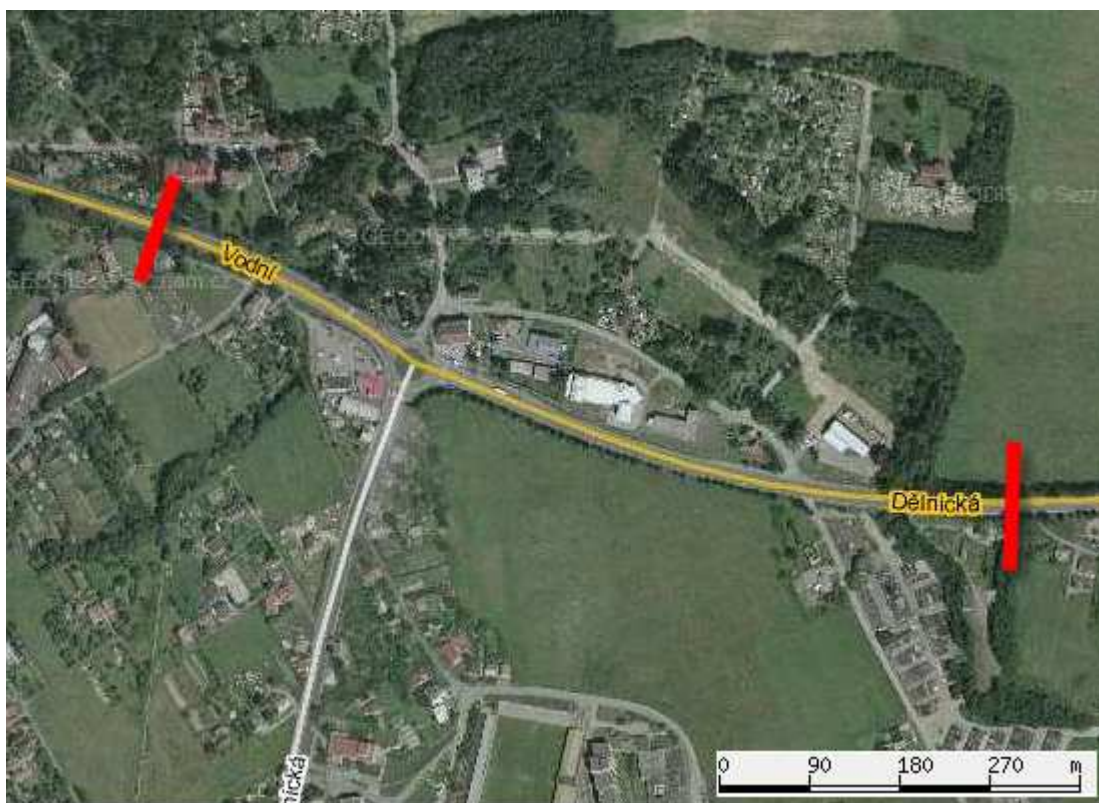
Obr. 21 Letecký snímek lokality Havířov – Prostřední Suchá 2 (zdroj: <http://www.mapy.cz/#>)

Na 3,2 – 4,2 km silnice II/475 se nachází nehodový úsek Havířov – Prostřední Suchá 2. Prochází ulicemi Vodní a Dělnická. Jedná se o pozemní komunikaci o čtyřech jízdních pruzích s dělicí čarou a úsek zahrnuje křižovatku se silnicí III/4746 (ul. Dělnická) – okružní křižovatka, místní křižovatka s ulicí U Pošty, dále křižovatky s ulicemi: Na Pavlasovců, U Lékárny, Dělnická a ulicí Pomezní. Je to poměrně přehledný úsek obklopen z obou stran stromy, za kterými jsou pole nebo zástavba domů (viz obr. 21).

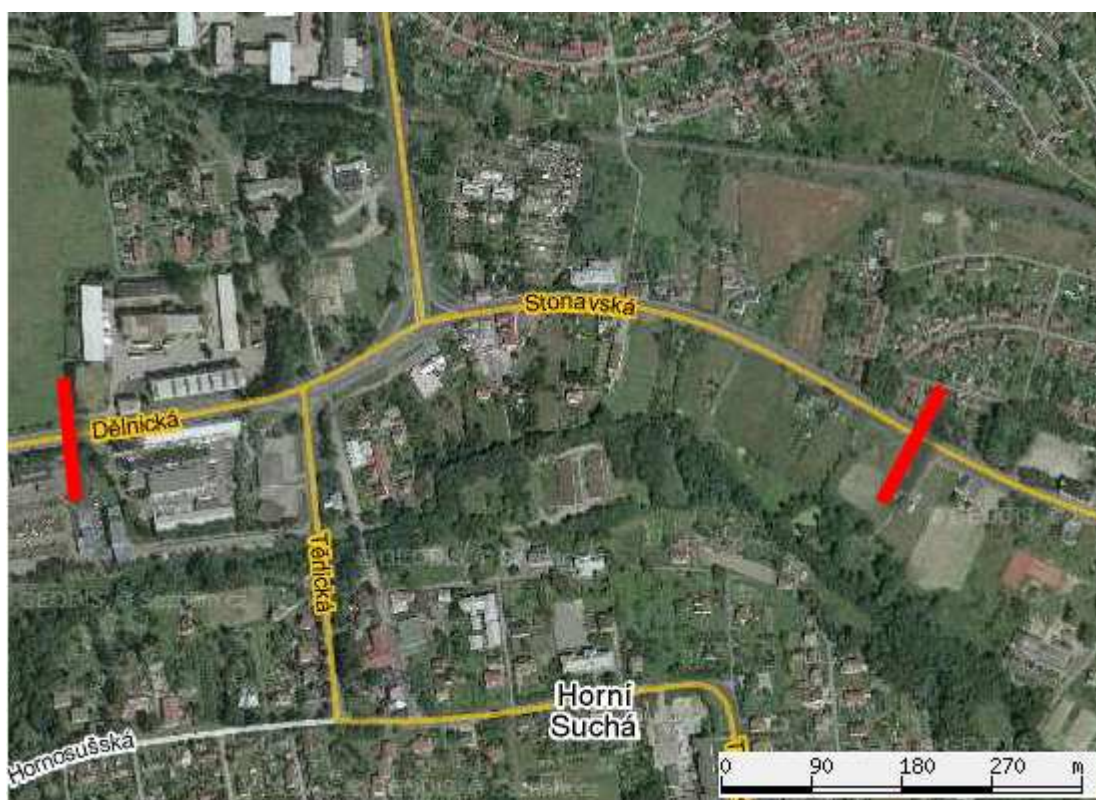
Obr. 22 Letecký snímek lokality Havířov – Horní Suchá (zdroj: <http://www.mapy.cz/#>)

Havířov – Horní Suchá je úsek, který se nachází na 5 – 6 km silnice II/475. Prochází ulicemi Dělnická a Stonavská. Jedná se o pozemní komunikaci o čtyřech jízdnicích s dělicí čarou, která zahrnuje křižovatky se silnicí II/474 (ulice Těrlická a Osvobození) a místní křižovatku s ulicí Kurkovec. Poměrně přehledný úsek obklopen z obou stran zástavbou domů nebo stromy, oddělujícími komunikaci od pole (viz obr. 22).

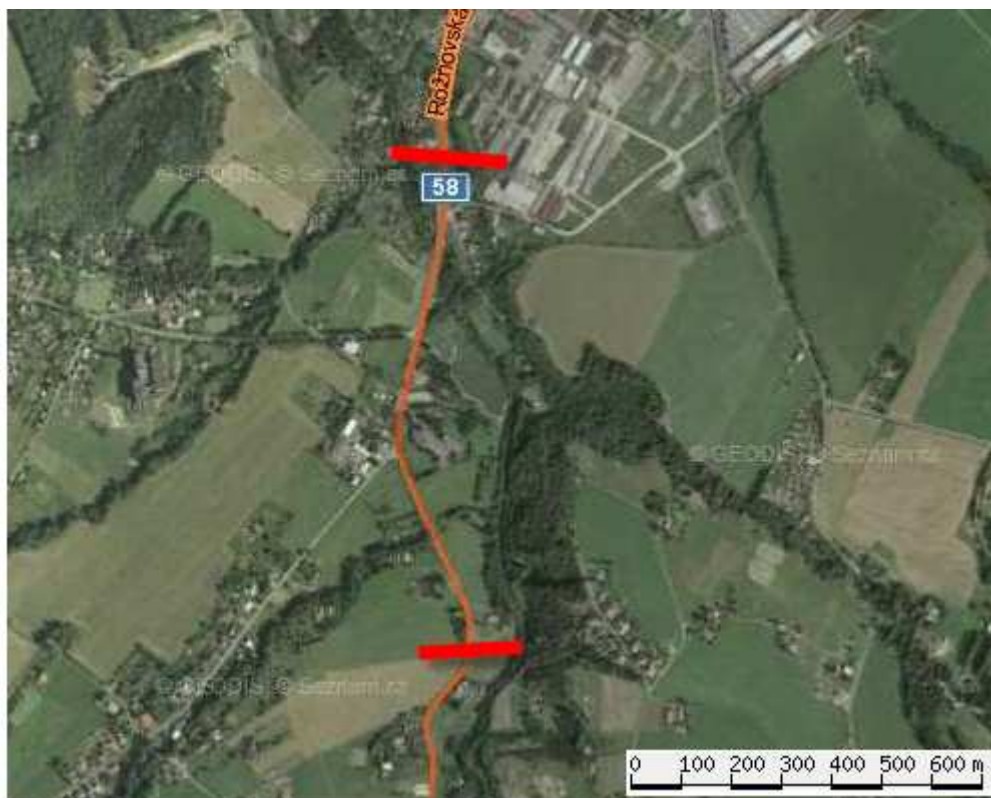
Obr. 23 Letecký snímek lokality Frenštát pod Radhoštěm (zdroj: <http://www.mapy.cz/#>)

Úsek se nachází na 8 – 9 km silnice I/58. Jedná se o pozemní komunikaci o dvou jízdnicích pruzích s dělicí čarou procházející ulicí Rožnovská, kterou křižují dvě místní křižovatky. Je to poměrně přehledný úsek obklopen zástavbou domů a zelení (viz obr. 23).

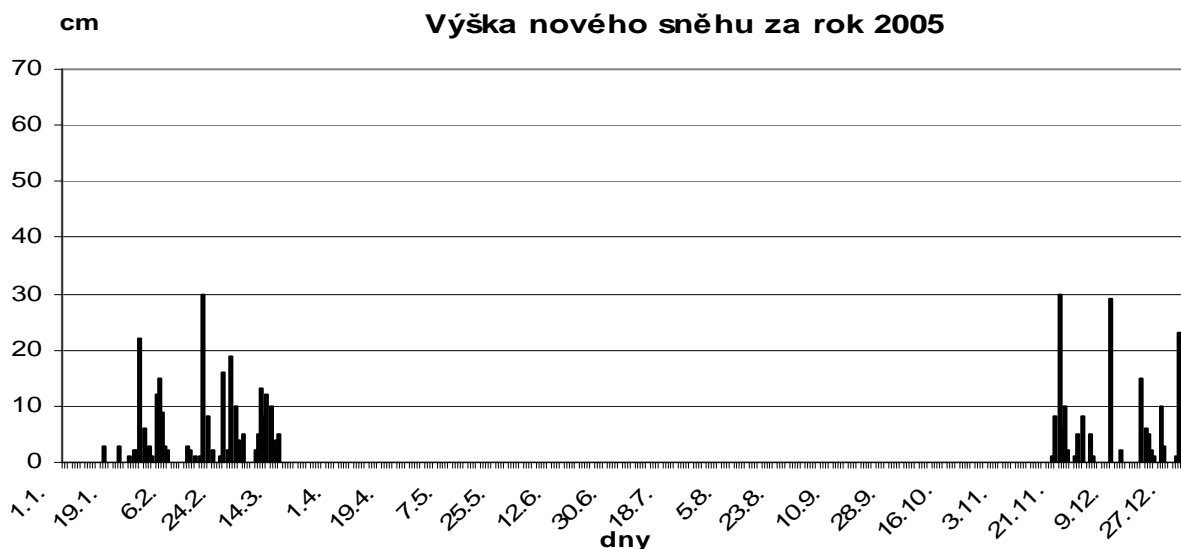
Obr. 27 Výška nového sněhu za rok 2005, lokalita Frenštát pod Radhoštěm

Nový sníh byl naměřen v 60 dnech. Extrémní hodnoty byly zaznamenány na konci roku, kdy za tři dny nasněžilo více jak 100 cm, 30.12. přesně 65 cm. V takovém případě lze

hovořit o kalamitním stavu. Vzhledem ke sklonu komunikace v tomto úseku se tento klimatický faktor mohl podílet na sjízdnosti a možné nehodovosti (viz obr. 27).

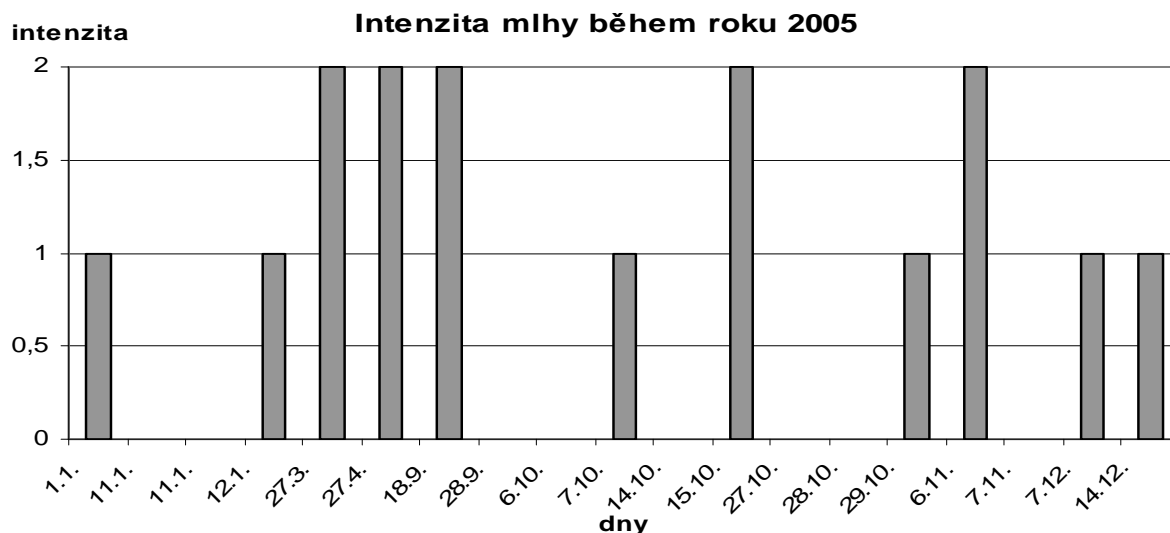
Silná mlha se v této lokalitě vyskytla během roku celkem v 5 dnech (viz obr. 33). Silná mlha má vliv na dohlednost v dopravním provozu a navíc jedná-li se o úsek s větším podélným sklonem a častým střídáním směrových poměrů, mohla by se podílet na dopravních nehodách v tomto úseku.

Obr. 33 Intenzita mlhy během roku 2005, lokalita Kujavy - Pohořílky

Silná mlha se v této lokalitě vyskytla během roku celkem v 5 dnech (viz obr. 33). Silná mlha má vliv na dohlednost v dopravním provozu a navíc jedná-li se o úsek s větším podélným sklonem a častým střídáním směrových poměrů, mohla by se podílet na dopravních nehodách v tomto úseku.

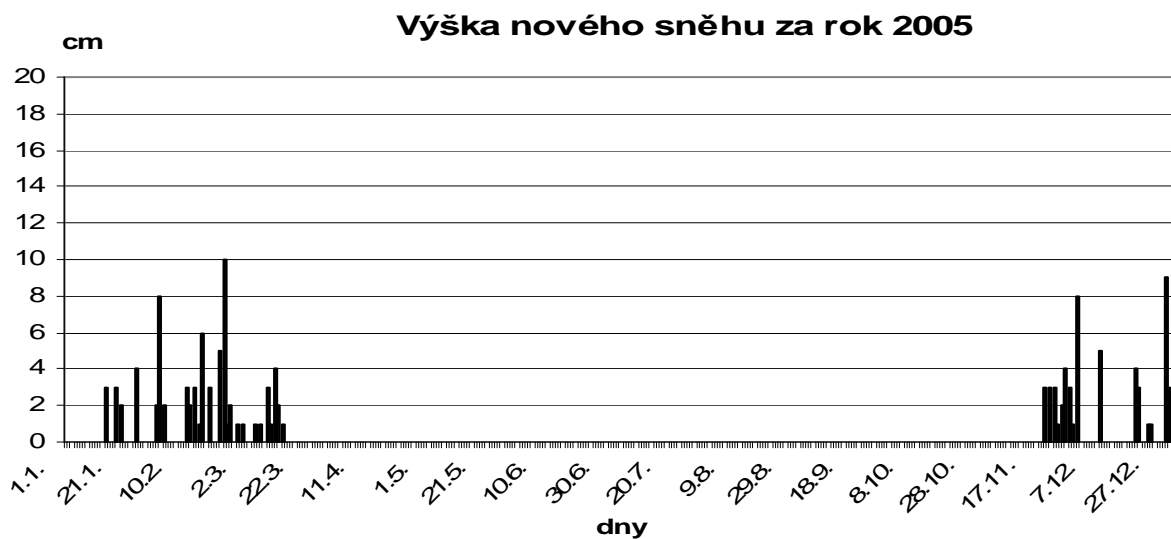
Nový sníh byl zaznamenán ve 43 dnech roku 2005. Maximální výška nového sněhu byla naměřena 30.12. 2005 a to 18 cm. V některých případech se mohl tento klimatický faktor

podílet na nehodovosti v zimních měsících. Výška nového sněhu za rok 2005 je zobrazena na obr.35.

Obr. 35 Výška nového sněhu za rok 2005, lokalita Kujavy - Pohořílky

Nový sníh byl zaznamenán ve 43 dnech roku 2005. Maximální výška nového sněhu byla naměřena 30.12. 2005 a to 18 cm. V některých případech se mohl tento klimatologický faktor podílet na nehodovosti. Výška nového sněhu za rok 2005 je zobrazena na obr. 35.

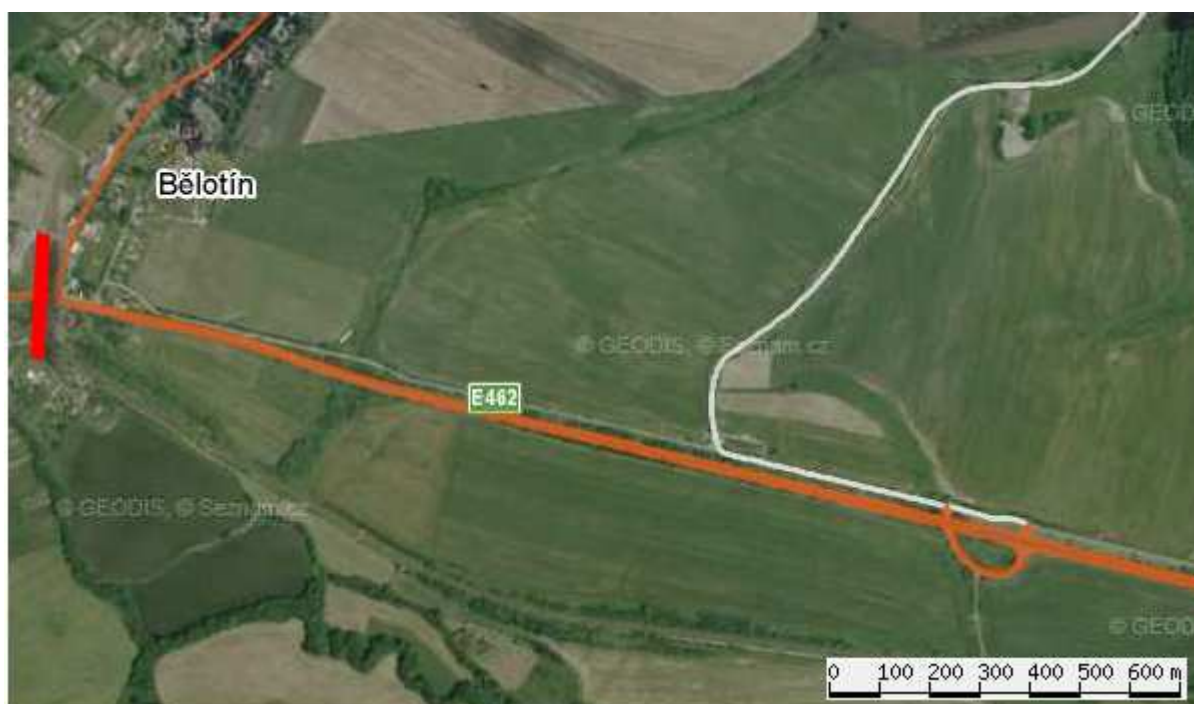
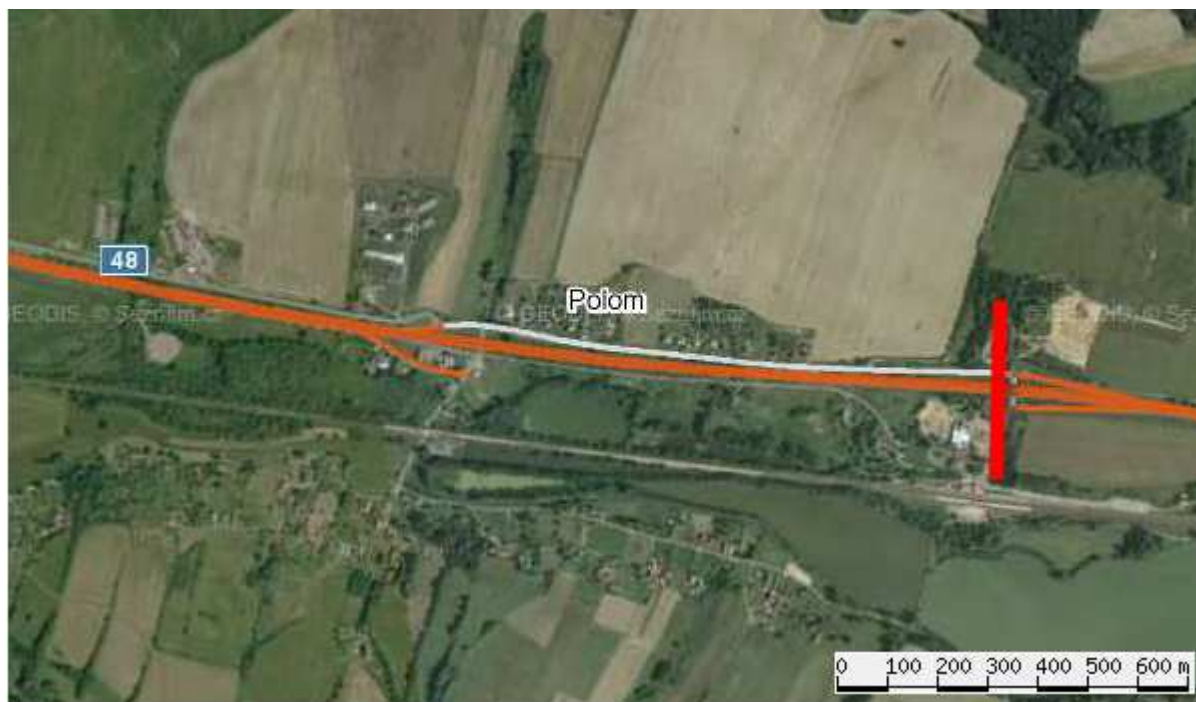
Tento úsek se nachází na 0-4 km silnice I/48 (viz obr. č. 40a, 40b). Jedná se o pozemní komunikaci o třech pruzích s dělicí čarou zahrnující křižovatku se silnicí I/47 a v další části se komunikace rozšíří na „čtyřpruh“. Nehodový úsek začíná v obci Bělotín, dále prochází neobydlenými otevřenými plochami a končí obcí Polom. Sklonitost silnice se pohybuje do 5°, ze začátku pozvolna stoupá a za horizontem pozvolně klesá.

Obr. 40a Letecký snímek lokality Bělotín – Polom (část I) (zdroj: <http://www.mapy.cz/#>)

Obr. 40b Letecký snímek lokality Běloutín – Polom (část II) (zdroj: <http://www.mapy.cz/#>)

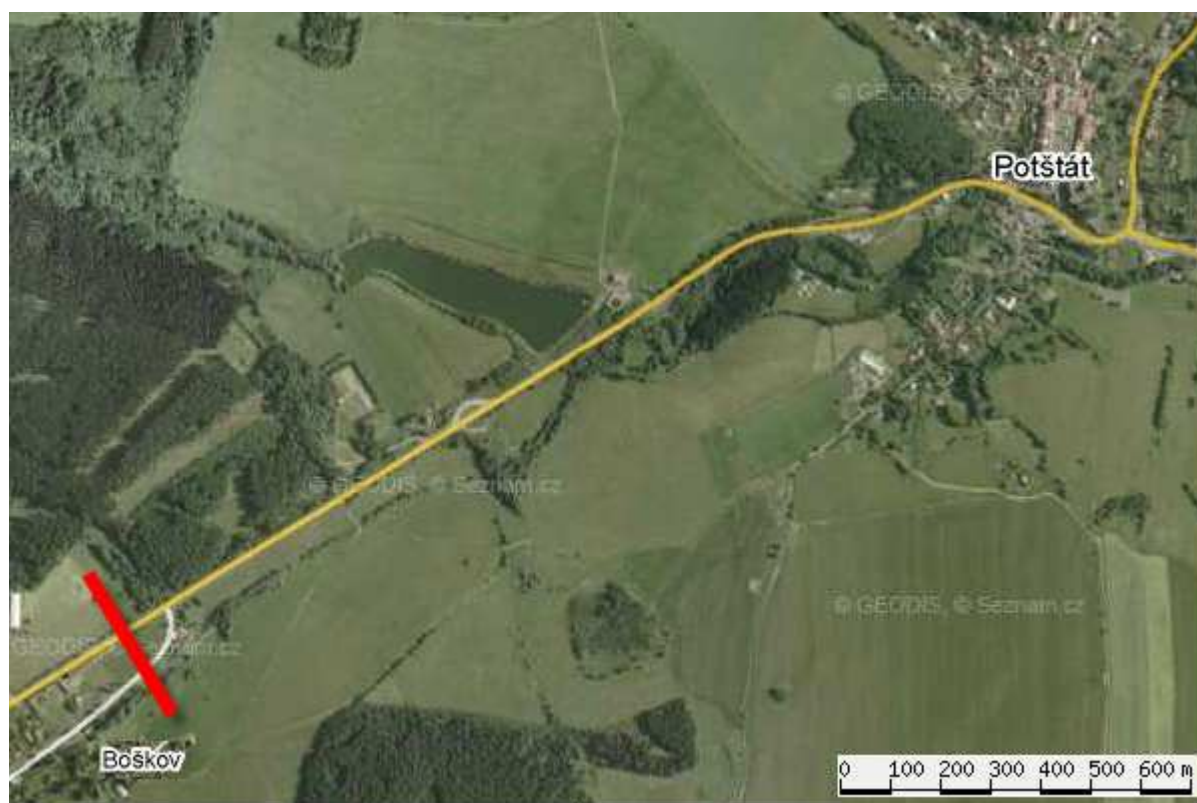
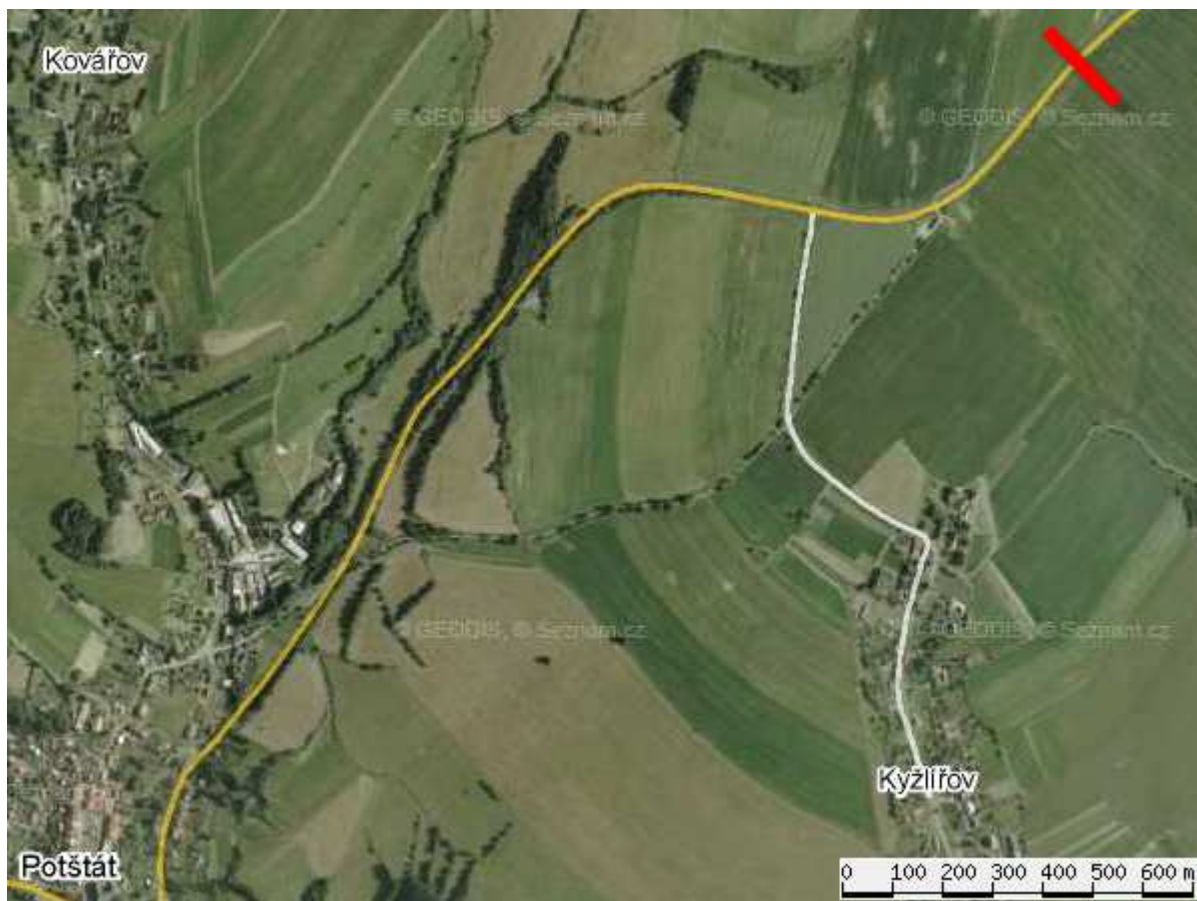
Jedná se o 12 – 20 km silnice II/441 o dvou jízdnicích pruzích s dělicí čarou, podél níž jsou z jedné strany stromy a z druhé strany otevřená krajina. Prostřední část úseku prochází obcí Potštát, kde je křižovatka se silnicí II/440 a za ní začíná tato komunikace postupně stoupat. Za obcí úsek kopírují stromy, za kterými jsou pole, a postupně se komunikace dostává na horizont, kde je otevřená krajina (viz obr. 41a, 41b). Úsek je označen výstražnou dopravní značkou nebezpečné klesání.

Obr. 41a Letecký snímek lokality Boškov - Potštát (část I) (zdroj: <http://www.mapy.cz/#>)

Obr. 41b Letecký snímek lokality Boškov – Potštát (část II) (zdroj: <http://www.mapy.cz/#>)

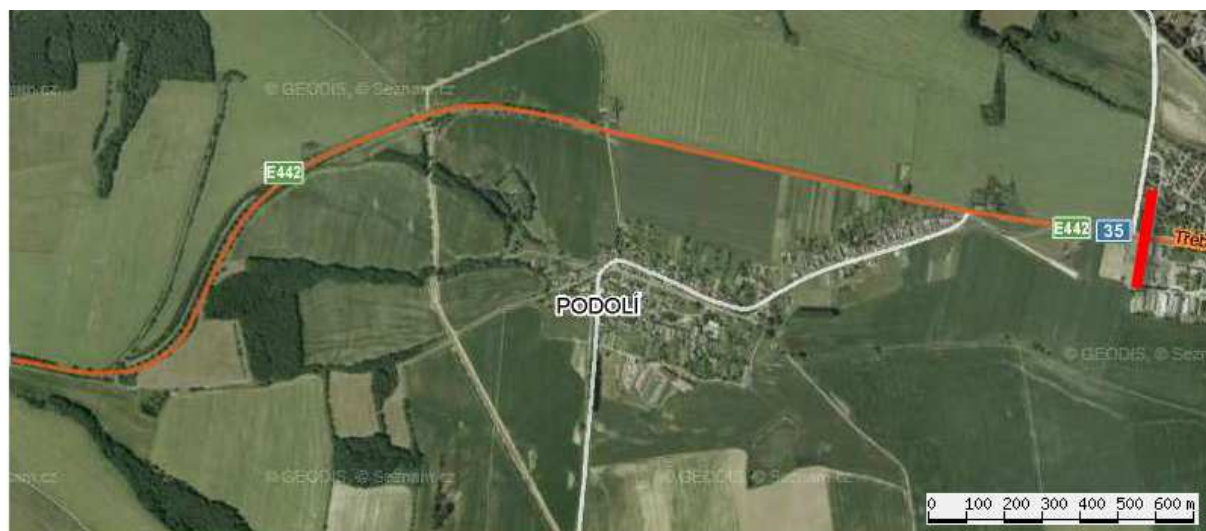
Tento úsek je na 207 - 213 km silnice I/35 a střídá se zde komunikace o dvou a třech jízdních pruzích s dělicí čarou. Komunikace je v tomto nehodovém úseku lemovaná otevřenými plochami a ve střední části ji obklopuje les (viz obr. 49a, 49b). Sklonitost silnice se pohybuje do 12° a na konci úseku je vybudovaná úniková zóna (podrobně rozebrána v kapitole 5.4.1). Tento úsek je označen výstražnou dopravní značkou nebezpečné klesání.

Obr. 49a Letecký snímek lokality Studená Loučka - Mohelnice (část I) (zdroj: <http://www.mapy.cz/#>)

Obr. 49b Letecký snímek lokality Studená Loučka – Mohelnice (část II) (zdroj: <http://www.mapy.cz/#>)

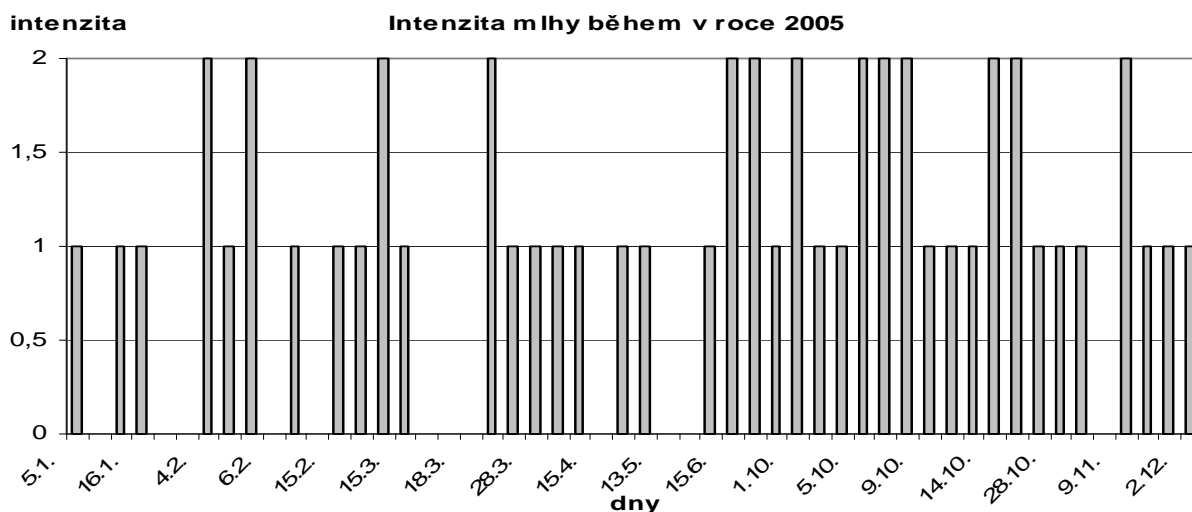
Silná mlha se vyskytla v této lokalitě celkem ve 13 dnech (viz obr. 50). Silná mlha má vliv na dohlednost v dopravním provozu a navíc jedná-li se o úsek s větším podélným sklonem a častým střídáním směrových poměrů, mohla by se podílet na dopravních nehodách.

Obr. 50 Intenzita mlhy během roku 2005, lokalita Studená Loučka - Mohelnice

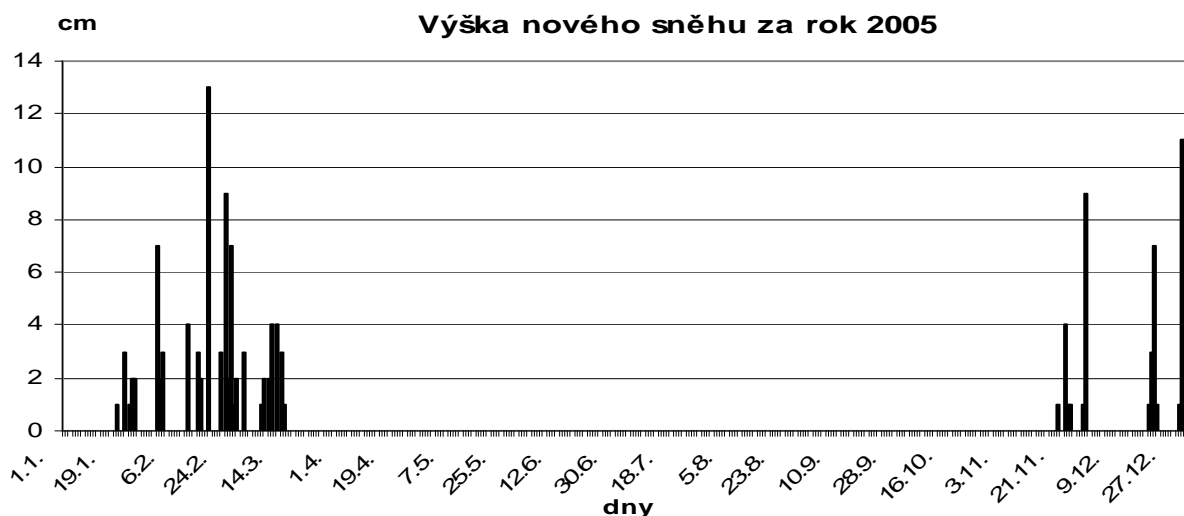
Nově napadnutý sníh se vyskytl na této lokalitě ve 40 dnech (viz obr. 52). Maximální výška sněhu byla zaznamenána 17.2. 2005 a činila 13 cm. V některých případech se mohl tento klimatický faktor podílet na nehodovosti a mohly se tvořit v kombinaci s větrem závěje a návěje na komunikaci.

Obr. 52 Výška nového sněhu za rok 2005, lokalita Studená Loučka - Mohelnice

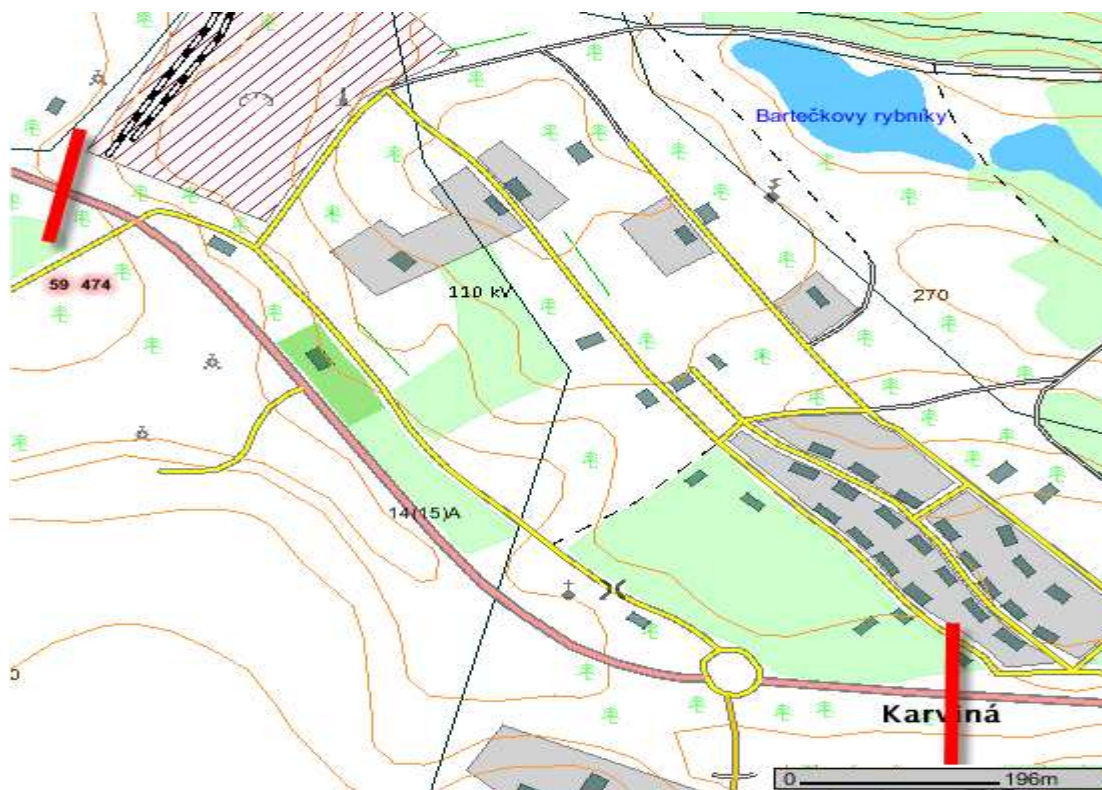
Obr. 57 Topografická mapa – lokalita Karviná – Doly

V dané lokalitě se nacházejí Bartečkovy rybníky, vzdálené od komunikace asi 500 m a izolované domovní zástavbou. Tudíž nelze usuzovat, že by tento hydrologický objekt ovlivňoval místní klima oblasti natolik, jako kdyby byl v bezprostřední blízkosti úseku. (viz příl. 4 , obr. 57)
