UNIVERZITA PALACKÉHO V OLOMOUCI  
PŘÍRODOVĚDECKÁ FAKULTA  
KATEDRA GEOGRAFIE

**ANTROPOGENNÍ OVLIVNĚNÍ ŘÍČNÍ SÍTĚ  
V OBLASTI DOLNÍHO TOKU STONÁVKY**

Diplomová práce

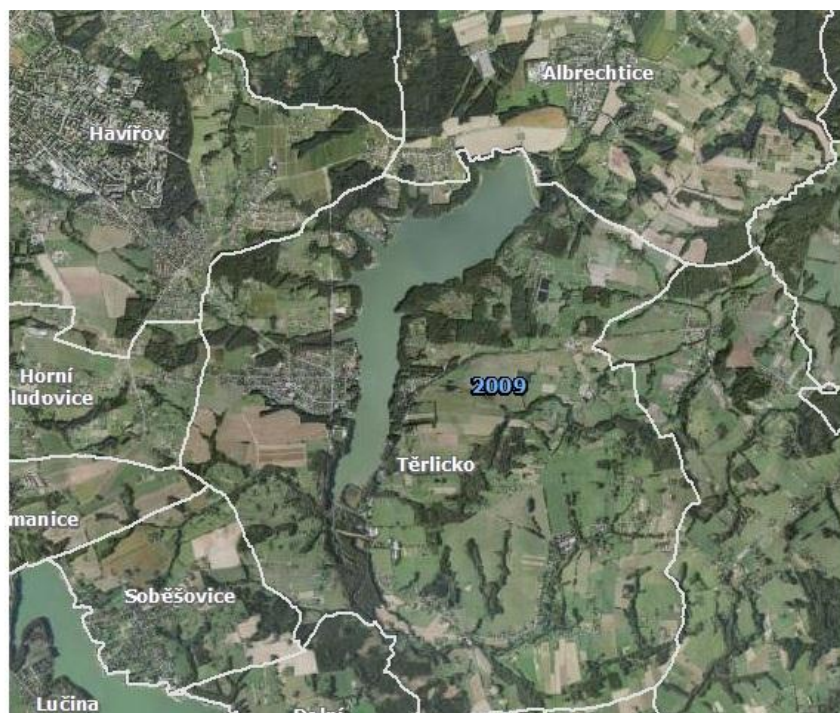
Obr. 3 Satelitní snímky místa s Těrlickou přehradou, 2009 (zdroj: <http://kontaminace.cenia.cz/>)

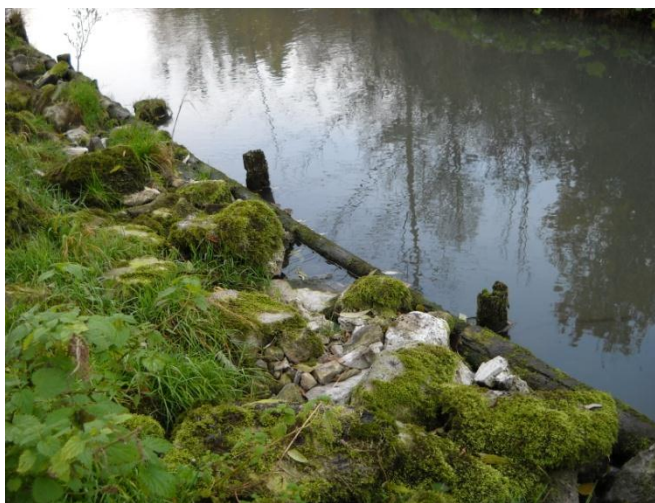
Obr. 8 Dřevěné kůly pod vodním dílem Těrlicko (I. Siudová, 24. 10. 2010)

Úpravy, při kterých bylo použito dřevěného materiálu, se vyskytují výhradně hned pod vodním dílem Těrlicko. Vedou zde v přibližné délce 400 metrů a nachází se na obou březích Stonávky. Jedná se v podstatě o dřevěné kůly, které jsou do toku položeny horizontálně ke břehům. Uchycení se provedlo pomocí dřevěných zarážek do samotného dna. Na veškerých břehových úpravách tohoto typu lze zaznamenat značné opotřebení. Předpokládá se, že kůly zde byly zavedeny v době stavby přehrady. Nyní je jasné, že jejich výměna musí být provedena v rozumném časovém horizontu. Během normálních stavů průtoku žádné nebezpečí nehrozí, v dané lokalitě se výška hladiny pohybuje přibližně kolem 20 centimetrů. V případě zvýšení stavu či dokonce povodní, jako byly třeba ty v roce 2010, může hrozit narušení integrity, vzhledem k použitému materiálu, jež není zcela odolný vůči síle povodňové vlny, která bude bezprostředně pod přehradou největší. V takovýchto případech se této části toku ulevuje otevřením postranních odtoků z přehrady. Avšak ani v případě většího vodního stavu

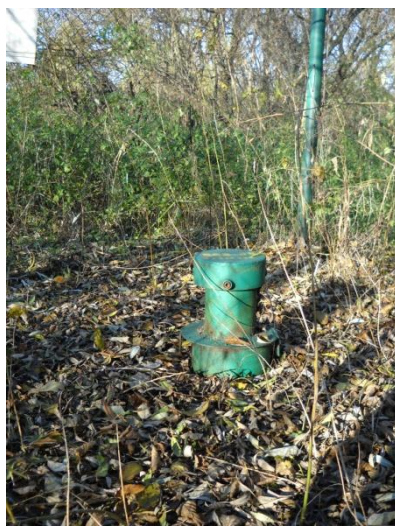
Obr. 10 Hydrogeologický pozorovací vrt NP- 635 (I. Siudová, 30. 10. 2010)

Přímo v obci Stonava se jeden takový nachází nedaleko centra, poblíž místa, kde řeku Stonávku překlene mostem silnice III. třídy číslo 4687. Tento vrt s označením VO0108 je v současnosti stále pozorován. Tento objekt vlastní Český hydrometeorologický ústav, oddělení podzemních vod. Obdobně je na tom vrt v obci Albrechtice, nachází se nedaleko mostu náležícího silnici III. třídy číslo 4749. Nese označení VO0109 a pozorování zde již neprobíhají. Poslední vrt v oblasti se nachází rovněž v obci Stonava - Holkovice, na levém břehu řeky Stonávky mezi silnicemi II. třídy číslo 475 a III. třídy číslo 4749. Jedná se o hydrogeologický pozorovací vrt patřící společnosti Green Gas DPB, a. s. a má označení NP- 635. V okolní krajině není příliš nápadný, i když je oplocen, neboť se nalézá mezi nižším porostem.

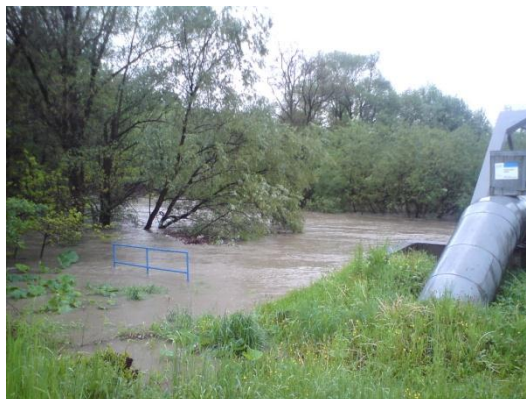
Obr. 11 Zvýšená hladina Stonávky v obci Stonava (I. Siudová, 17. 5. 2010)

Výrazným jevem, který zasáhl zájmové území, byly povodně v květnu a pak o měsíc později v roce 2010. Dokonce i tuto událost ovlivnily některé antropogenní vlivy, potažmo tvary v oblasti. Nejprve se tedy jednalo o maximální využití prostoru vodní nádrže Těrlicko, která vodu z dešťů zachytila a prostor pod přehradou tak nebyl ohrožen katastrofickými následky. Situace se mírně vyhrotila v okamžiku, kdy se hladina vody dostala přes přelivnou hranu a v údolí tak nastalo mírné navýšení již tak vysokého průtoku ve Stonávce a přilehlých přítocích. Toto však netrvalo dlouho a žádný silniční ani železniční most se nedostal pod vodu. Následky se tak díky vodnímu dílu Těrlicko v podstatě eliminovaly a nehrozila evakuace obyvatel pod přehradou. Vliv na vývoj povodní měly samozřejmě i jednotlivé úpravy břehů, kdy díky nim nedošlo např. ke stržení břehů kolem koryta řeky. I přesto však v oblasti došlo k zatopení několika sklepů a zamokření zemědělské půdy v místech, kde se vodní tok Stonávky vylihl z břehů. V obci Stonava, v části Hořany, nastal sesuv půdy, který s sebou vzal i několik vzrostlých stromů. Také zde došlo k zatopení lávky pro pěší.
