UNIVERZITA PALACKÉHO V OLOMOUCI

**Rekultivace uranového ložiska Olší**

Diplomová práce

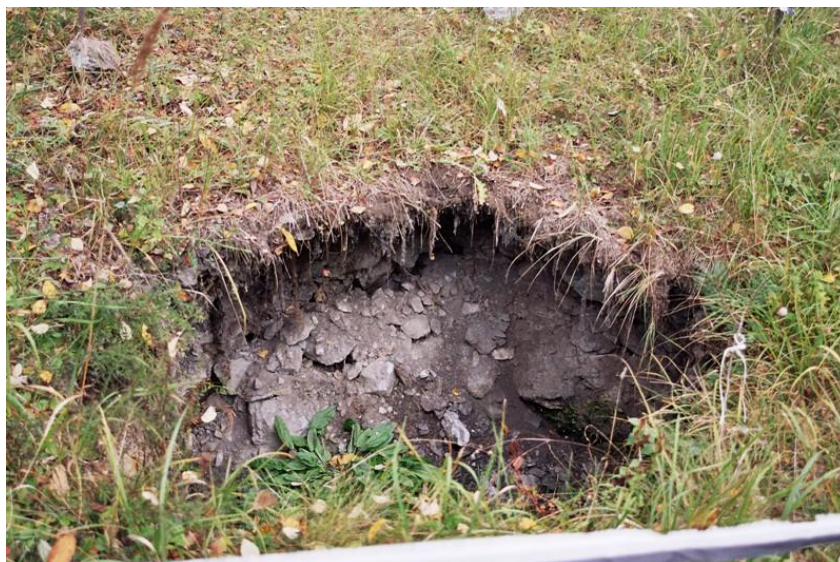
Na ložisku Olší se nacházejí v přípovrchových a povrchových partiích důlní díla značného rozsahu. Tato díla byla po opuštění dolu ponechána buď volná, nebo byla zakládána volně sypanou základkou. Tím byl narušen původní rovnovážný stav horninového masívu a dochází k různě intenzivním deformačním změnám vedoucích ke ztrátě stability horninového masívu. Většina těchto deformací dle pracovníků státního podniku DIAMO (DIAMO, s. p. 1990) již v minulosti proběhla a v současné době nejsou poklesy příliš aktivní. Nejvíce ohrožené jsou zejména vyústění dobývkových komínů na povrch a neproražená důlní díla (dobývky a komíny) zasahující do blízkosti povrchu. Veškeré terénní propady jsou dočasně vyjmuty ze zemědělského a lesního půdního fondu na 25 let a jsou oploceny. Po tuto dobu je pravidelně kontrolován stav zásypu.

**Obr. 6: Propad důlního díla na povrch**

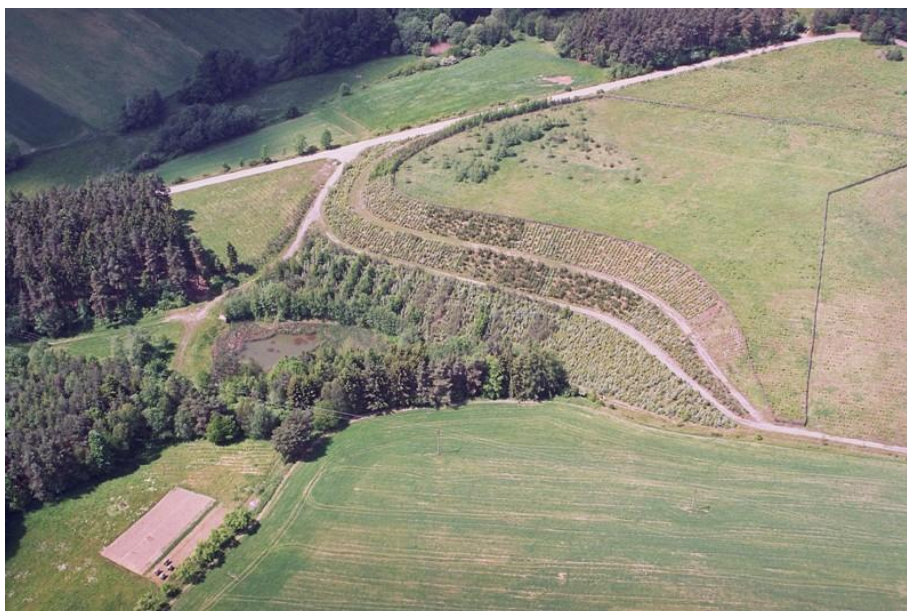
- Odval jámy č. 1 Olší se nachází SZ od obce Olší v protáhlém údolí severojižního směru a má plochu 11,5 ha. Na západě je plocha odvalu ohraničena místní komunikací, na východě je zemědělská půda, na kterou odval nasedá. Na severu a jihu je odval ohraničen lesními porosty. Středem údolí protéká vodoteč, která je po celé délce odvalu zatrubněná, aby nedošlo ke kontaminaci průsakovou vodou z odvalu. Plocha se nachází v prostoru imisního zatížení C.

**Obr. 15: Východní část odvalu Olší**

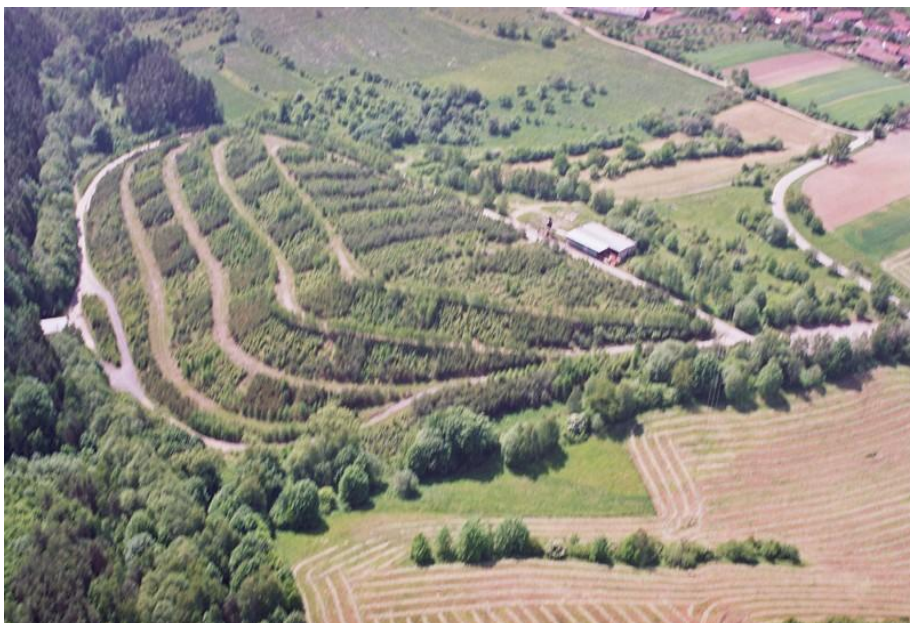
- Odval jámy č. 4 (Drahonín) se nachází SV od zastavěné části obce Drahonín. Odval je situován v poměrně svažitém terénu, plocha v minulosti sloužila převážně jako orná půda a pastviny. Z východní strany je odval ohraničen potokem Hadůvka, kde se rovněž nachází vyústění vod vyváděných z dolu odvodňovací štolou do dekontaminační stanice. Do této stanice jsou rovněž čerpány kontaminované průsakové vody z jímací studny situované v nejnižším místě (na jižní patě odvalu). Při rekultivačních pracích byl odval upraven do

teras, které slouží současně i jako objízdné komunikace kolem odvalu. Ze státní silnice do obce Drahonín byla po obvodu rekultivovaného odvalu zbudována příjezdová asfaltová komunikace k čistírně důlních vod.

**Obr. 16: Letecký snímek rekultivovaného odvalu Drahonín**

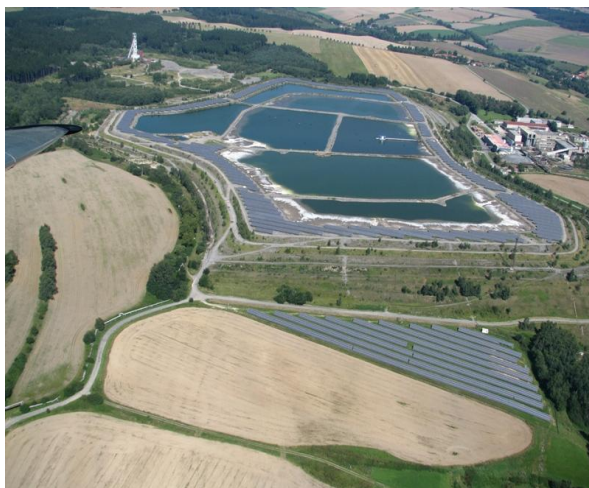
Celkové množství panelů, které bylo na pozemku nakonec rozmístěno, má hodnotu 24 270 kusů solárních panelů o celkovém výkonu 4 311,5 kW (RELAN, s.r.o., 2009). Orientační hodnota stavba byla cca 500 000 000 Kč a výstavba trvala 8 měsíců včetně vyřízení legislativy. Do zkušebního provozu byla elektrárna uvedena v listopadu 2009 a její předpokládaná životnost je do roku 2035.

**Obr. 17: Letecký snímek fotovoltaické elektrárny**

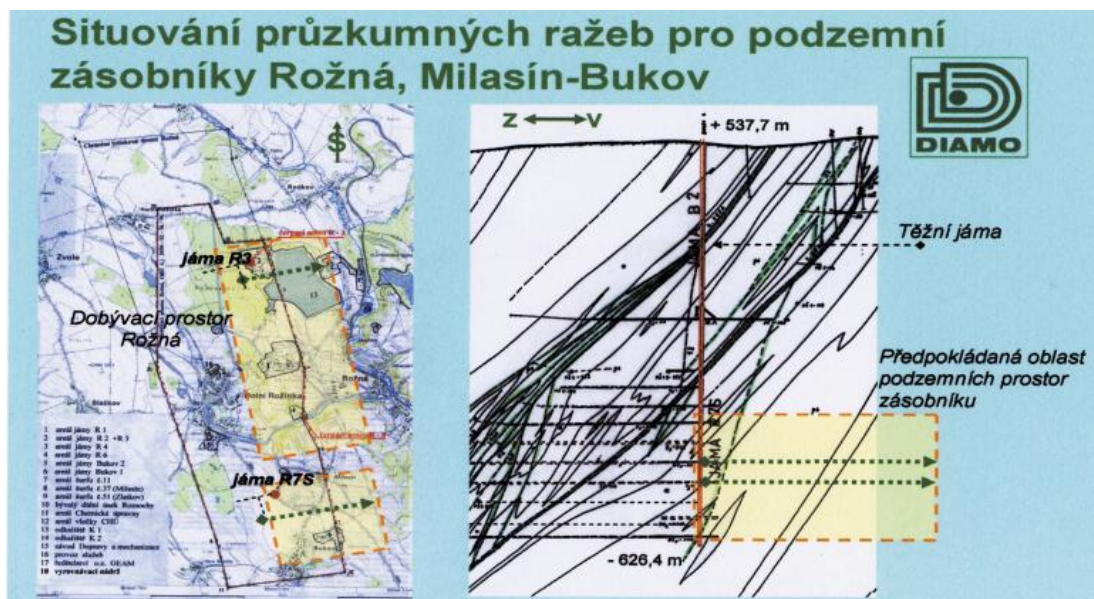
30. června 2010 byla v Praze podepsána smlouva na provedení geologického průzkumu pro případnou výstavbu zásobníku na lokalitě Rožná a Milasín - Bukov. Zahájení prací bylo stanoveno na 3. srpna 2010 a ukončení etapy geologického průzkumu je plánováno na prosinec 2012.<sup>37</sup>

**Obr. 18: Situování průzkumných ražeb pro podzemní zásobníky  
Rožná a Milasín - Bukov**

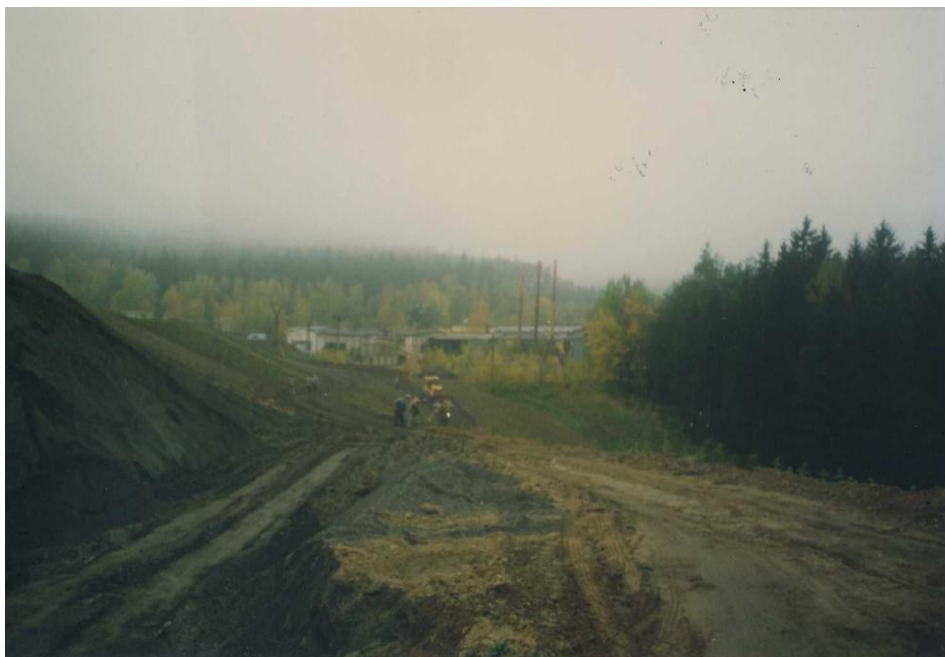
**Foto 3: Úprava svahů v severní části odvalu Olší**  
(říjen 1993, archiv s. p. DIAMO)

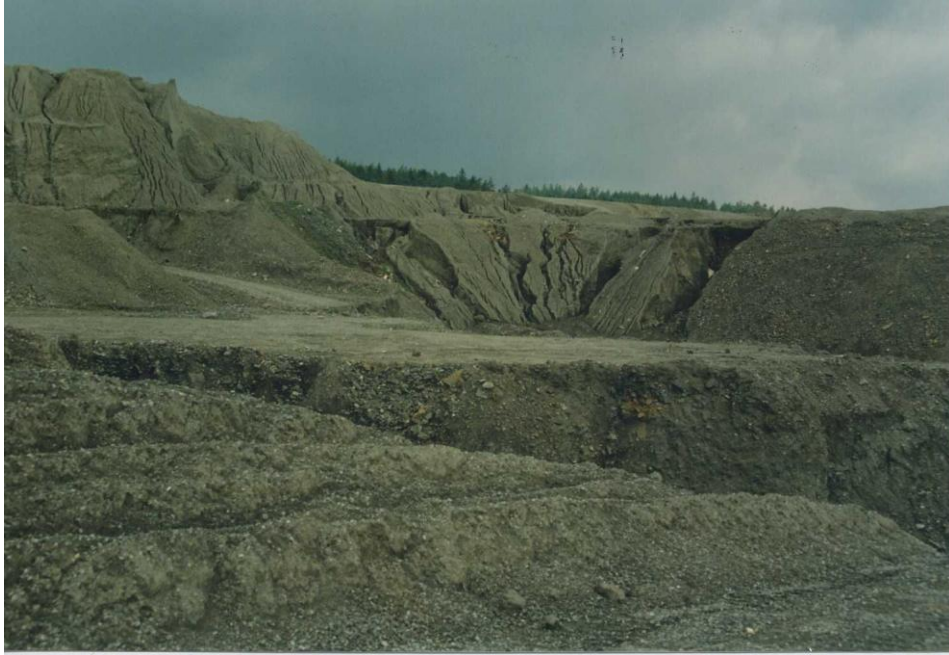
**Foto 5: Erozní rýhy po přívalem dešti v neupravené části odvalu Olší**  
(červenec 1994, archiv s. p. DIAMO)

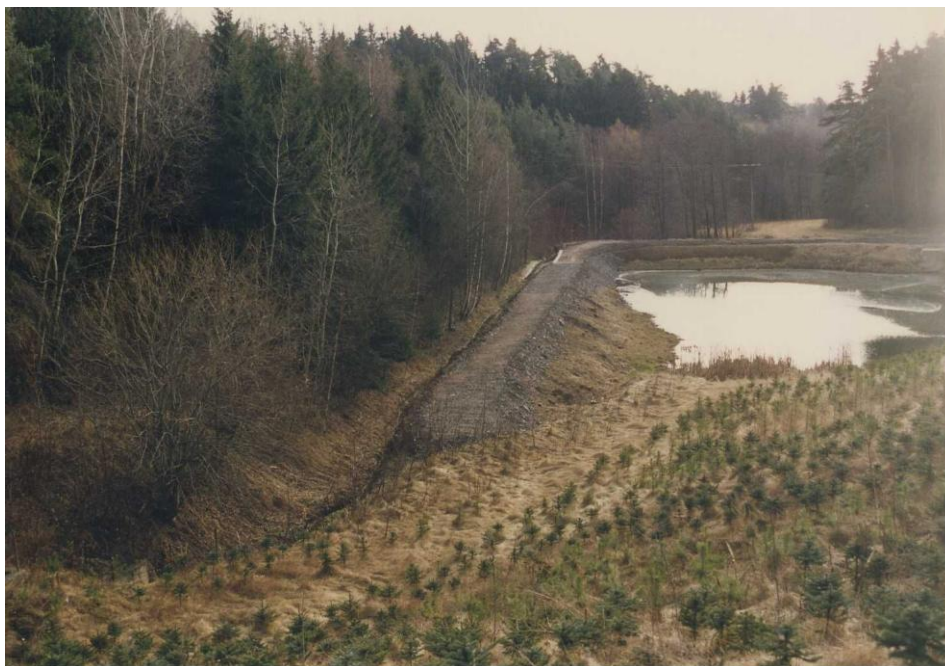
**Foto 11: Úprava hrází akumulční nádrže pod odvalem Olší**  
(únor 1998, archiv s. p. DIAMO)

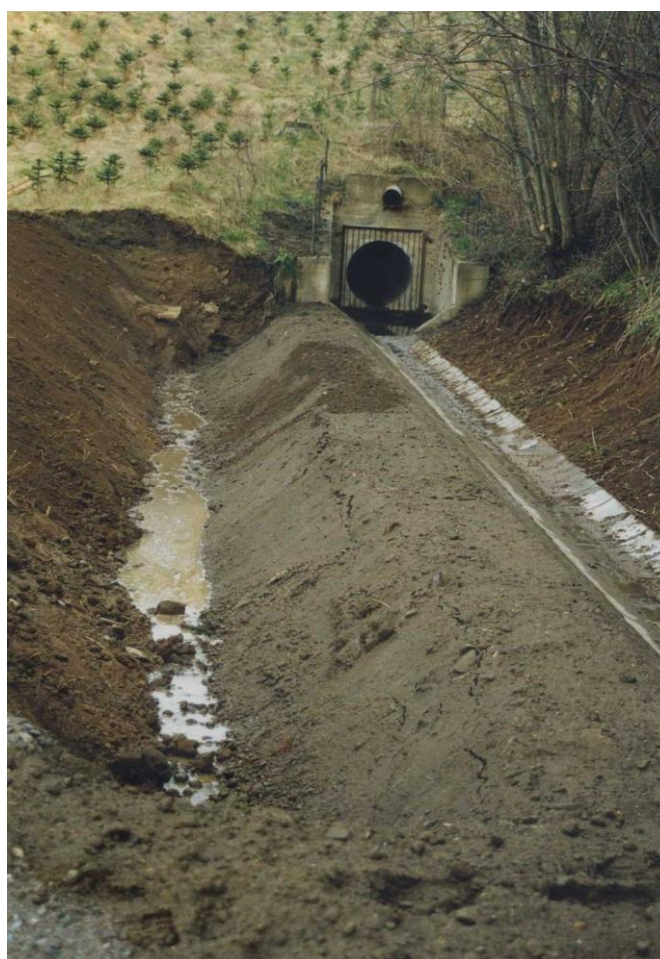
**Foto 12: Vyústění zatrubněné vodoteče a drenáže kontaminovaných vod pod odvalem Olší**  
(duben 1998, archiv s. p. DIAMO)

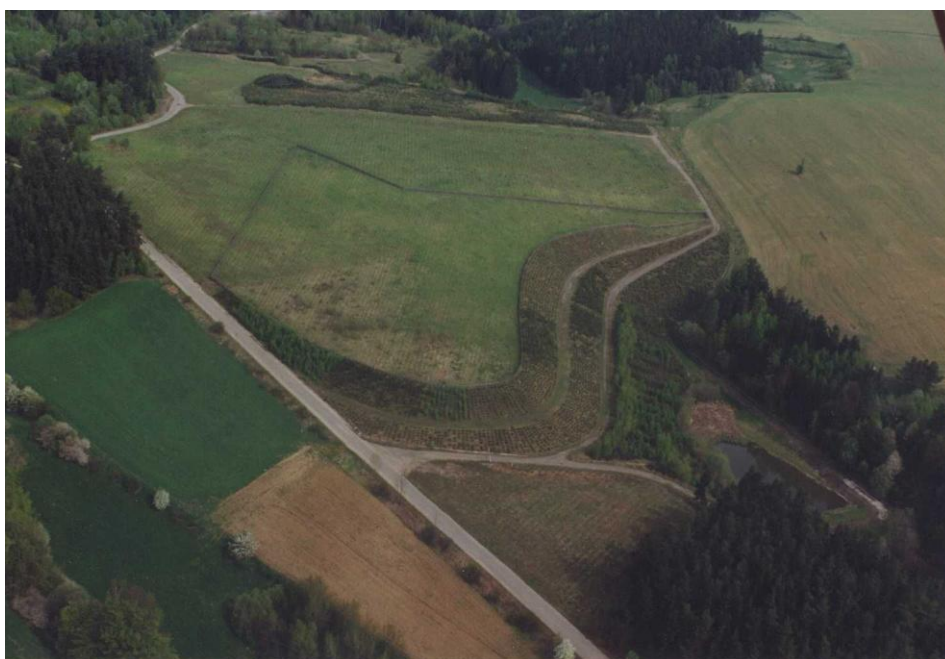
**Foto 18: Celkový letecký pohled na rekultivovaný odval Olší**  
(květen 2002, archiv s. p. DIAMO)
