Univerzita Palackého v Olomouci

HALDY JAKO DŮSLEDEK HORNICKÉ  
ČINNOSTI V ÚZEMÍ – BARIÉRY A  
MOŽNOSTI DALŠÍHO VYUŽITÍ

Diplomová práce

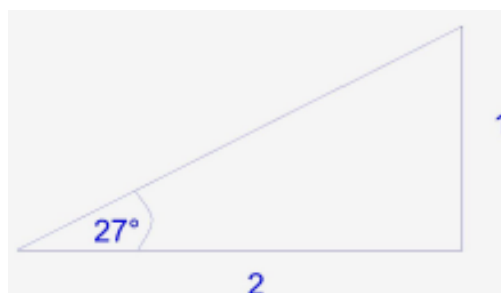
Obr. 1 Schéma generálního úklonu hald (zdroj: Svoboda 2011)

Uložený odpad v haldách může posloužit k dalšímu využití. Při technické likvidaci důlních děl se s ním mohou zasypávat těžební jámy. Halda složená převážně z hlušiny může být sekundárně odtěžena a takto získaný materiál lze použít jako stavební surovinu. Pro dlouhodobou stabilitu rekonstruovaných hald se doporučuje generální úklon svahu 1:2. K dosažení potřebného úhlu 27° se materiál nasypává terasovitě a po ukončení sypání a následné technické rekultivaci se nasypané terasy zarovnávají a vytváří se svah s požadovaným sklonem.

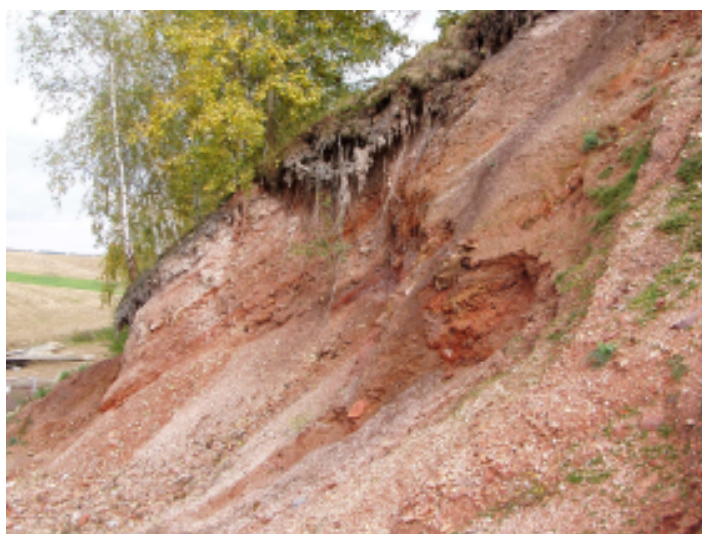
Obr. 2 Lokální sesuv na západním svahu haldy Kukla (zdroj: Svoboda 2010)

V haldách dochází k řadě procesům, které ovlivňují jak haldu samotnou, tak bezprostřední okolí haldy. Významným a nebezpečným procesem jsou svahové pochody. Vznikají na příkrých, nezpevněných a nestabilizovaných svazích haldy (Demek 1984). Především haldy, které neprošly úplnou technickou rekultivací jsou těmito pochody postiženy nejvíce. Jako příklad uvádím západní svah haldy Kukla. Tento svah je pouze částečně porostlý náletovými dřevinami, podloží tvoří nestabilní písčito-kamenitá frakce a svah má sklon více jak 40°. Tyto podmínky zapříčinily vznik sesuvového pole o přibližné velikosti 5x5 m. V místech narušení stability svahu dochází ke gravitačnímu vytřídění vytěžené horniny a vzniku sypných kuželů.

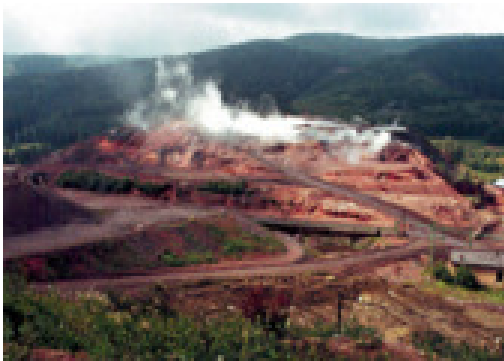
Obr. 4 Hořící halda Kateřina

Nejznámější a nejproblematičtější hořící halda v České republice byla halda u Dolu Kateřina v Radvanicích na Trutnovsku. Halda vznikla v průběhu více než 100 let těžby uhlí a je na ní uloženo přes 2,3 mil m<sup>3</sup> materiálu. Přesná doba prvního zahoření není přesně známá, ale k prvním protipožárním opatřením bylo nutno přistoupit v období 1967 – 1969, kdy požár nabyl větší intenzity a ohrožoval svoje okolí. Na haldě byl uložen i radioaktivní materiál, což situaci komplikovalo. V roce 1979 se důsledky hoření haldy začaly intenzivně projevovat, a proto se přistoupilo k potlačení záparů injektážemi bentonitovou suspenzí do předem připravených vrtů. Injektáž nepřinesla očekávané výsledky, a tak se v červnu roku 1980 odtěžila zapařená část haldy. Hlušina byla ochlazována vodou a odvážena na jižní a jihozápadní svahy haldy. I přes tyto snahy se na přelomu let 1980 a 1981 zvýšila požární aktivita a situace na haldě byla prohlášena za havarijní. Vědeckovýzkumný uhelný ústav na požádání vedení dolu vypracoval technické řešení likvidace požáru. Podstatou projektu bylo přetvarování haldy do lavic, jejich utěsnění vrstvou popílku, zchlazování zapařené haldoviny a její odvoz na náhradní skládku. Tento postup se negativně projevil v severní části haldy, kam se podpovrchovými vrstvami vytvořených lavic rozšířil zápar. Neutěšenou situaci se podařilo vyřešit až v polovině 90. let 20. století, kdy se svým řešením přišla firma Energie stavební a báňská. Nový projekt rekultivace se poučil z minulých chyb a nabízel komplexní řešení. Halda se postupně rozebírala a ochlazovala, materiál se drtil na zjištěnou velikost zrn ještě umožňující spolehlivé chlazení. Ochlazená halda se přemístila na nové místo, jednotlivé vrstvy se hutnily, aby se zamezilo přístupu vzduchu. Přemístěná halda byla biologicky rekultivována- pouze zatravněna, bez hluboce kořenících rostlin (OSNER, NĚMEC 1998). Těmito pracemi se podařilo eliminovat hoření a vytvořila se stabilní halda, která není pro svoje okolí nebezpečná. Projekt technické a biologické rekultivace byl úspěšně ukončen v roce 2006.

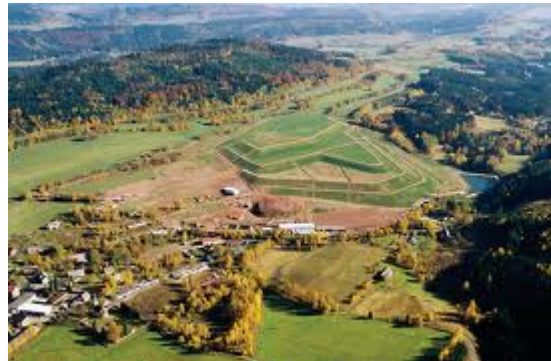
Obr. 5 Rekultivovaná halda Kateřina

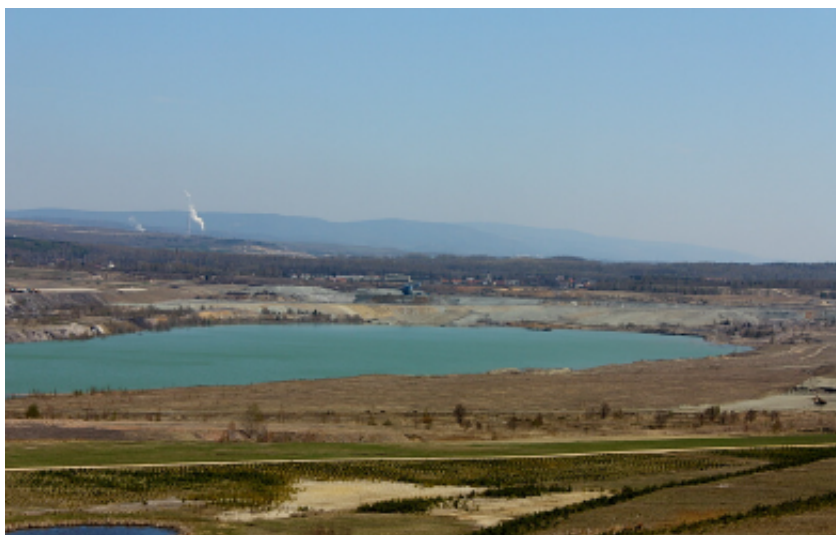
Obr. 6 Jezero Medard (zdroj: Sokolovsko digitálně, <http://hynekmilota.blog.cz/>)

Jako příklad uvádím jezero Medard – Libík nedaleko Sokolova. Jezero o rozměrech 4 km x 1,5 km a ploše 493,44 ha se začalo napouštět na přelomu let 2009 a 2010. Zdrojem napouštění se stala řeka Ohře, předpokládaný konec napouštění závisí na stavu vody v řece a plánuje se v roce 2012 či 2013. Realizátor projektu, Sokolovská uhelná, předpokládá využití v oblasti vodních sportů, jelikož nechce konkurovat svému dokončenému projektu jezera Michal. Jezero Michal bylo napuštěno v roce 2003 a od roku 2004 začalo sloužit veřejnosti jako přírodní koupaliště s mnoha atrakcemi (Jezero Medard: Sokolovsko, <http://www.medard-lake.eu/>). Kolem jezer rovněž vznikají naučné stezky seznamující turisty a rekreanty mimo jiné s historií těžby hnědého uhlí v oblasti, s problematikou rekultivace krajiny, ekologickými specifickými oživení devastované krajiny aj. Projekční týmy se snaží vytvářet podmínky pro vznik nových ekosystémů podporujících biodiverzitu a obnovují přetrhané funkční vazby v krajině. Všechny tyto snahy mají za cíl celkovou revitalizaci zasažených území těžbou hnědého uhlí a jejich zapojení do stávající krajiny.

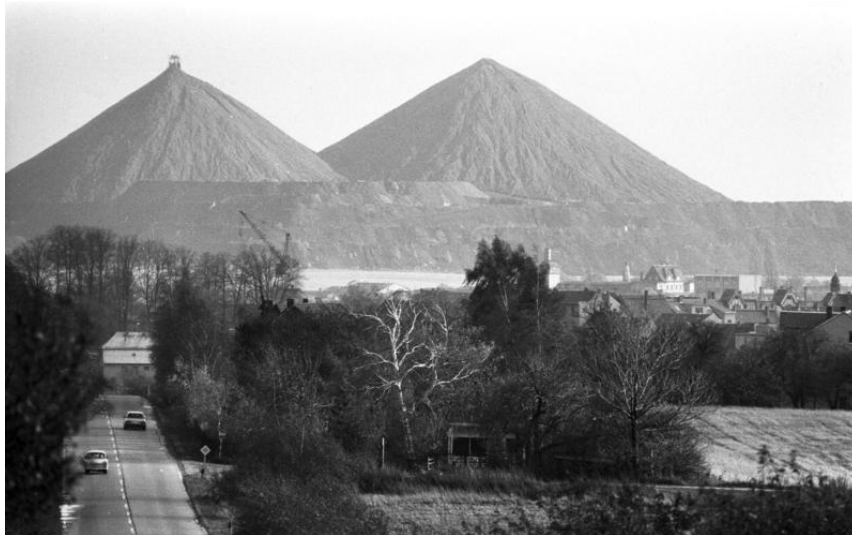
Obr. 7 Haldy v Ronneburgu v roce 1990

Česká republika se svým přístupem k sanacím a rekultivacím patří k nejlepším zemím v oboru a je příkladem pro mnoho jiných států realizující obnovu území postižených těžbou nerostných surovin. Státní podnik DIAMO, Stráž pod Ralskem, jako jedna z hlavních organizací zabývající se zmíněnými pracemi, spolupracuje s německou společností Wismut v oblasti obnovy a rekultivace zasažených míst hornickou činností. Wismut je společnost, která dříve těžila uranovou rudu a nyní se zabývá odstraňováním škod způsobených těžbou uranu v Německu. Metody rekultivace v Německu se nijak neliší od těch, které aplikujeme v České republice. Rozdíl je ovšem ve velikosti rekultivovaných ploch. Německé těžební závody jsou mnohonásobně větší než u nás, tudíž jsou postiženy větší plochy a nabízí se více variant možného využití. Na druhou stranu je potřeba zohlednit větší rizika nestability a náročnější terénní úpravy. Zdokumentuji to na příkladu 3 hald pocházející z těžby uranové rudy. První halda se nachází v oblasti bývalého uranového dolu u obce Bad Schlema poblíž města Chemnitz a zaujímá plochu 57 ha, což je ve srovnání s uranovými haldami v oblasti Rožná-Olší (rozloha největší haldy je 12,5 ha) 5x více. Takto velká plocha nabízí celou řadu možností, jak ji využít. Zalesnění nebo zatravnění by s ohledem na velikost haldy nebylo nejvhodnější řešení. Terénními úpravami a biologickou rekultivací se halda přeměnila na golfový areál, který přispěl k zatraktivnění lokality. Jiná úprava se uplatnila v případě sanace a rekultivace dvou hald u města Ronneburg položeného 50 km západně od města Chemnitz. Haldy byly vysoké 100 m a obsahovaly přes 15 mil. m<sup>3</sup> materiálu. Svým kuželovitým tvarem si u místních obyvatel vysloužily přezdívku Ronneburgské pyramidy. V roce 2004 se rozhodlo o jejich využití při zásypu povrchového dolu Lichtenberg u Ronneburgu. Posléze byl celý areál upraven podle známých postupů- vytvoření stabilizačních lavic, zarovnání povrchu, zatravnění a výsadba stromů. Nyní se zde nachází relaxační a oddychová zóna (WISE Uranium Project, <http://www.wise-uranium.org/udde.html>).

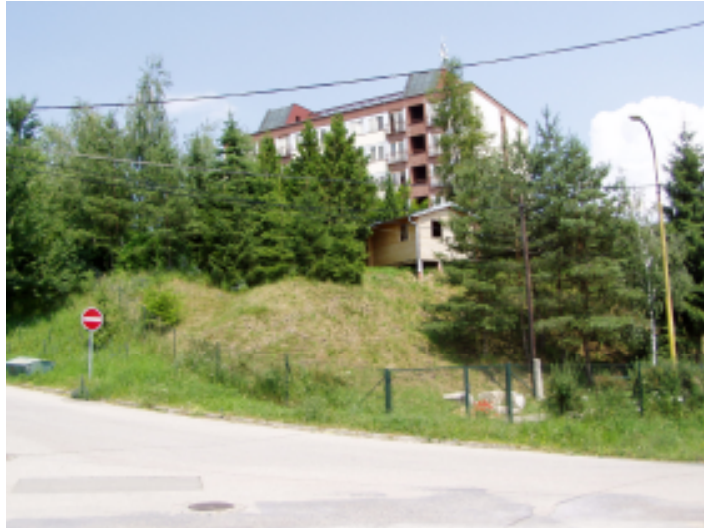
Obr. 11 Halda Zastávka- Červený vrch (zdroj: Svoboda 2010)

Halda je situována přímo v obci Zastávka asi 50 m od silnice II. třídy číslo 395. Halda se nachází u dolu Julius, který byl v provozu od roku 1877 do 60. let 20. stol. Jedná se tedy o starou haldu, která byla kompletně srovnána a zařazena do stávajícího terénu. Veškeré zkoumané charakteristiky nelze rozeznat, jelikož v místě haldy je zahrada a bytová zástavba. Lze jen předpokládat, že je halda složena z vytěžené horniny, popela a pravděpodobně ve své době sloužila i jako skládka.

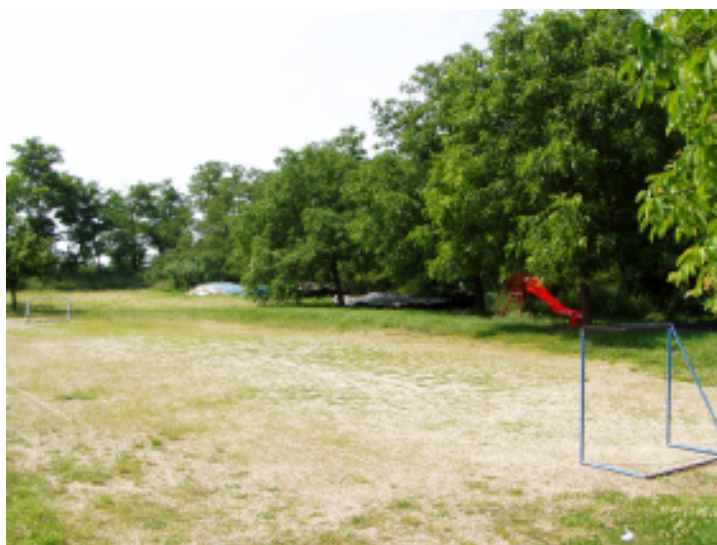
Obr. 13 Halda Anna (zdroj: Svoboda 2010)

Halda se nachází v jižní části obce Zbýšov asi 250 m od silnice, která spojuje Zbýšov a Oslavany. Halda vznikla u dolu Anna, který byl zaražen v roce 1800. Těžba zde byla několikrát přerušena a definitivně byl důl zlikvidován v roce 1967. Halda je složena z vytěžené horniny, strusky a odpadního materiálu. Umělé odtěžení a vyhoření haldy je nepozorovatelné. Západní svah haldy je nestabilizovaný, ale vzhledem k vegetaci by byl zásah k další rekultivaci těžko proveditelný. Povrch haldy je zavezen orníci. Svahy jsou porostlé náletovými dřevinami – trnovník akát, osika obecná, bříza bělokorá. Vrcholová část je zatravněna a slouží částečně jako sad a dětské hřiště.

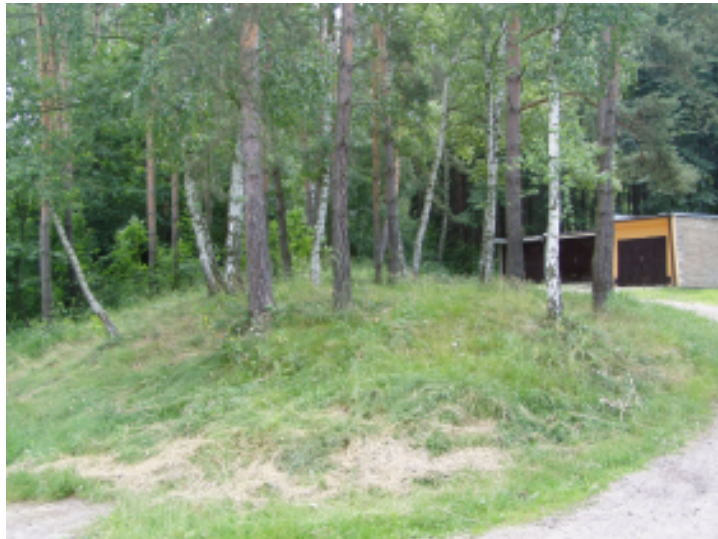
Obr. 14 Halda Charlota (zdroj: Svoboda 2010)

Halda je rovněž situována v severní části obce Oslavany asi 1 km jižně od haldy Důl Františka. Halda se nachází poblíž jámy Charlota, která byla vyražena kolem roku 1800 a nesloužila pro těžbu černého uhlí. Skládá se pouze z vytěžené horniny. Umělé odtěžení a vyhoření nelze pozorovat. Na haldu byla naveze ornice a nyní je halda porostlá borovicí černou a břízou bělokorou. Na haldě se rovněž nacházejí garáže.

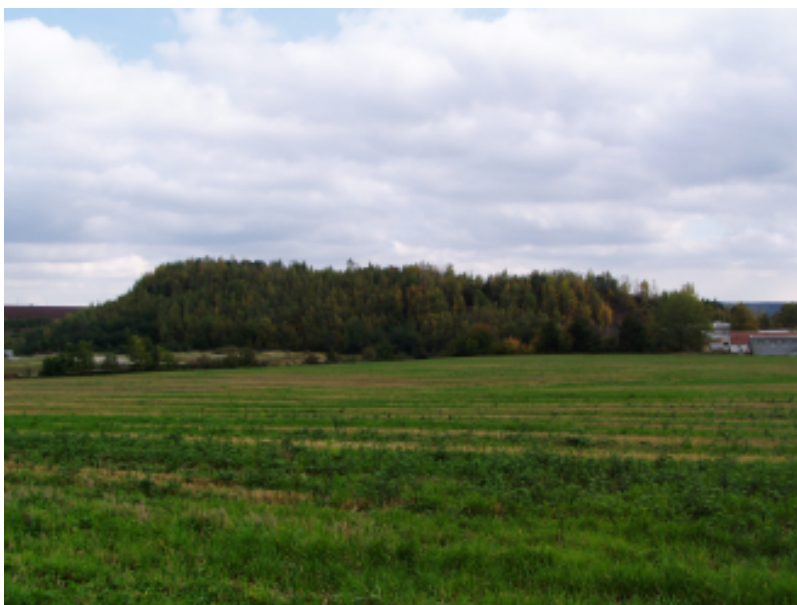
Obr. 15 Halda Jindřich (zdroj: Svoboda 2010)

Halda Jindřich je největší haldou z hlediska rozlohy, tak množství uloženého materiálu v Rosicko-oslavanské oblasti. Maximální převýšení haldy nad okolním terénem je cca 60 m, tudíž vytváří významný geomorfologický prvek vzniklý antropogenními způsobem v krajině. Nachází se severovýchodně od obce Zbýšov, poblíž dolu Jindřich I. Okolní terén se nachází 355 m n.m.

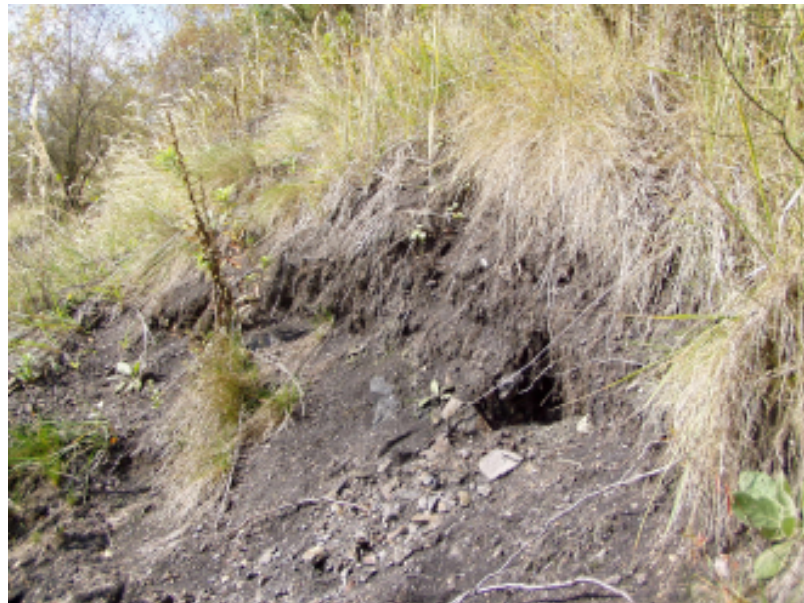
Obr. 16 Sesuv půdy na jižním svahu haldy Jindřich (zdroj: Svoboda 2010)

svahu je způsobena velkým sklonem, nedostatečným vegetačním krytem a především podložím, ve kterém převažuje zvětralý uložený materiál a jemnozrnné písčité frakce.

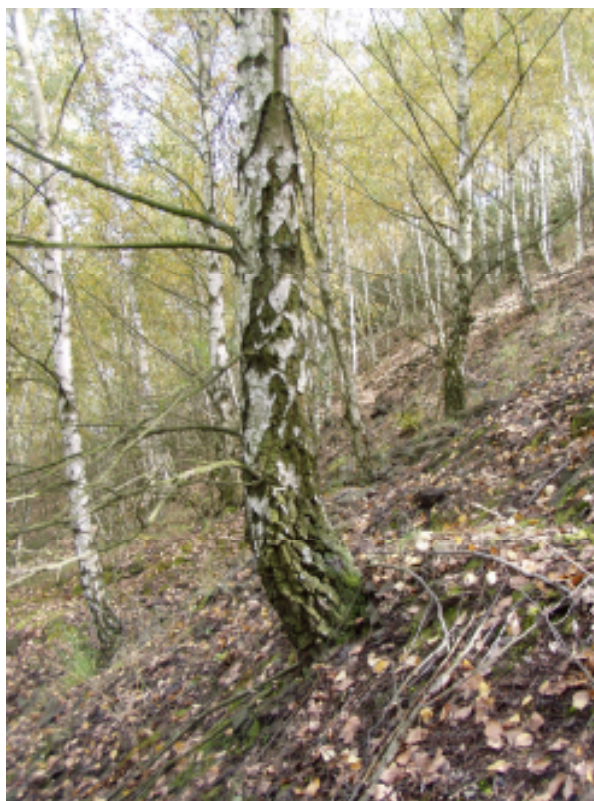
Obr. 17 Opilé stromy na haldě Jindřich (zdroj: Svoboda 2010)

Západní svah haldy je pokryt velice hustým porostem břízy bělokoré, osiky obecné a borovicí černou. Organizovaná výsadba se zde střídá s náletem. Sklon svahu osciluje mezi 30 - 35°. Svah je stabilní díky hustému vegetačnímu krytu. Po západním svahu prochází stupeň haldy směřující k jámě Jindřich a klesající téměř k patě haldy.

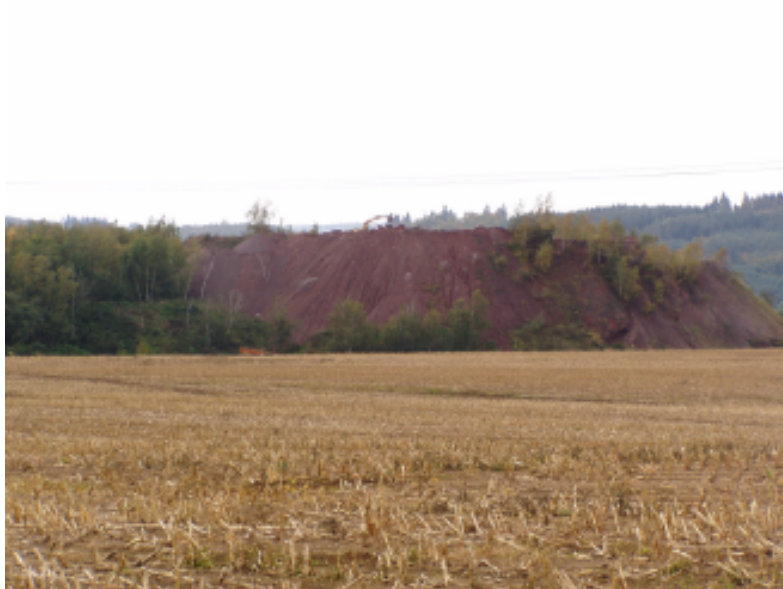
Obr. 19 Halda Kukla (zdroj: Svoboda 2010)

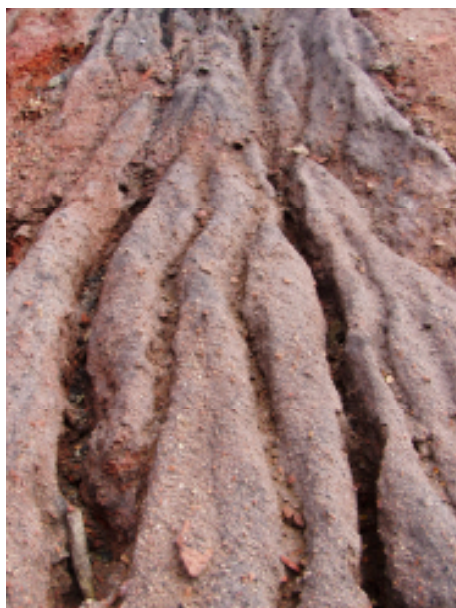
Obr. 20 Ronové rýhy na haldě Kukla (zdroj: Svoboda 2010)

Severní svah haldy je téměř bez vegetace, která se vyskytuje u paty svahu v podobě travin a náletem břízy bělokoré. Sporadicky se na svahu vyskytuje nálet břízy bělokoré. Celý svah je tvořen kamenivem a hrubozrnnou frakcí vznikající při těžebních pracích. Důsledkem chybějící vegetace a sklonu 40° se na svahu vyskytují výrazné ronové rýhy dlouhé cca 10 m, hluboké cca 20 cm a široké cca 10 cm, které vytváří pásmo o šířce několika metrů.

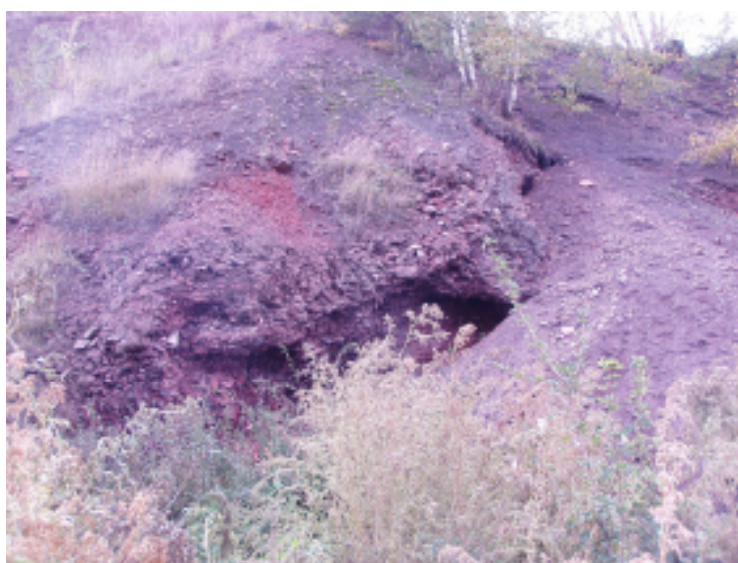
Obr. 21 Sesuv půdy na haldě Kukla (zdroj: Svoboda 2010)

Celý svah je poměrně nestabilní, jelikož dochází k sesunu větších balvanitých frakcí a hromadění tohoto materiálu u paty svahu. Při průzkumu jsem postupoval dále po přístupové cestě směrem na západ. Povrch svahu se neměnil, stále se sporadicky objevuje nálet břízy bělokoré. Svah je zde stále nestabilní, což je patrné z fotografie č. 21, Na ní můžeme spatřit lokální sesuv půdy o rozměrech 5 x 5 m. Na odkrytém profilu je dobře patrné bílo-červené zbarvení uložených hornin, které bylo způsobeno již výše zmíněným záparem a vyhořením haldy.

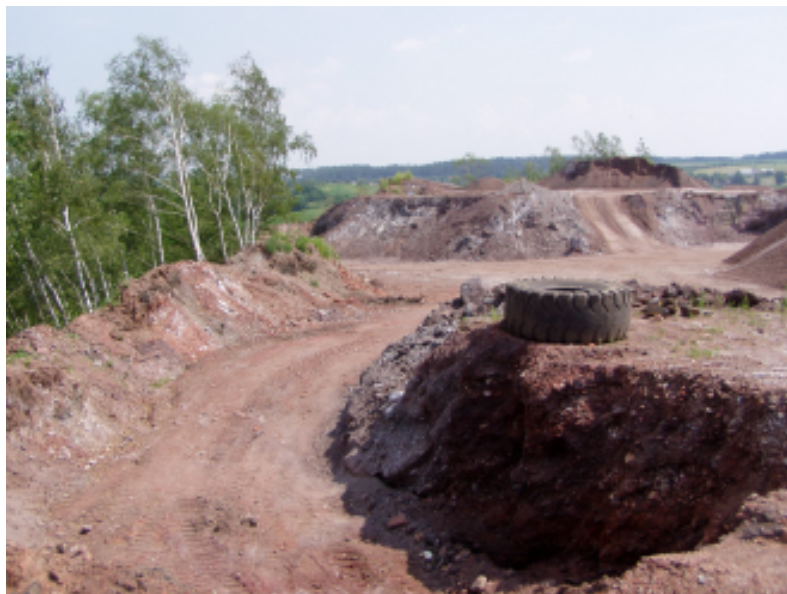
Obr. 22 Vrcholová část haldy Kukla (zdroj: Svoboda 2010)

Prostor na vrcholu haldy nyní slouží k těžbě kameniva. Vytěžený materiál se využívá k zasypávání důlních děl ústících na povrch a k jiným stavební účelům. Postupným odtěžováním materiálu v prostoru vznikly dvě plošiny. Vyšší z nich zanedlouho ustoupí těžebním strojům. Vrchol haldy není porostlý žádnou vegetací. Na zářezech a stěnách plošin můžeme opět pozorovat horizontálně uložené vrstvy hornin a jejich vyhoření. Zároveň je vidět jednotlivé těžební řezy a meziskládky kameniva.

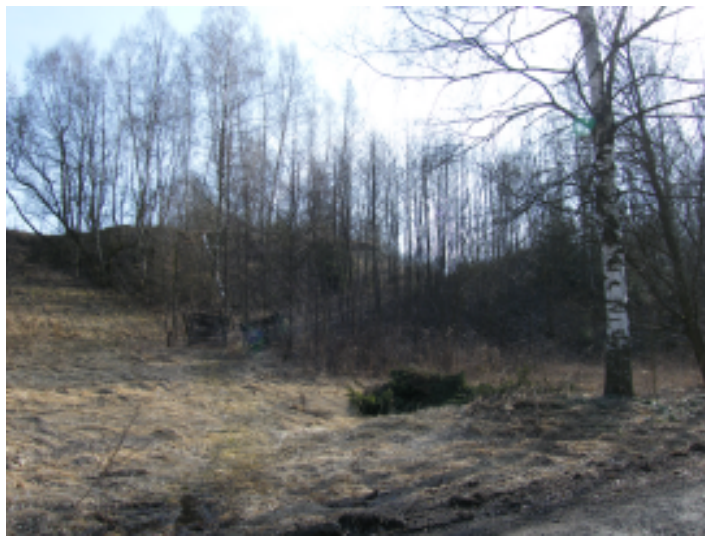
Obr. 26 Halda Rožná šurf č. 11 (zdroj: Svoboda 2011)

Halda leží v katastru obce Blažkov mezi odkalištěm K1 a důlním závodem Rožná 1 u těžní jámy R 11 dokončené v roce 1957. Objem uloženého materiálu je 20 000 m<sup>3</sup> a jedná se o vytěženou hlušinu (HÁJEK a kol. 2000). Halda je stabilizována a bude realizován projekt sanace a rekultivace. Povrch haldy je pokryt náletovými dřevinami břízy bělokoré a smrku ztepilého a navezenou ornici porostlou travinami. Přejechod do rostlého terénu je vyřešen sypáním, svahy jsou stabilizované a lze pozorovat jeden stupeň haldy. Celkový tvar haldy je nepravidelný s dvěma vrcholy.

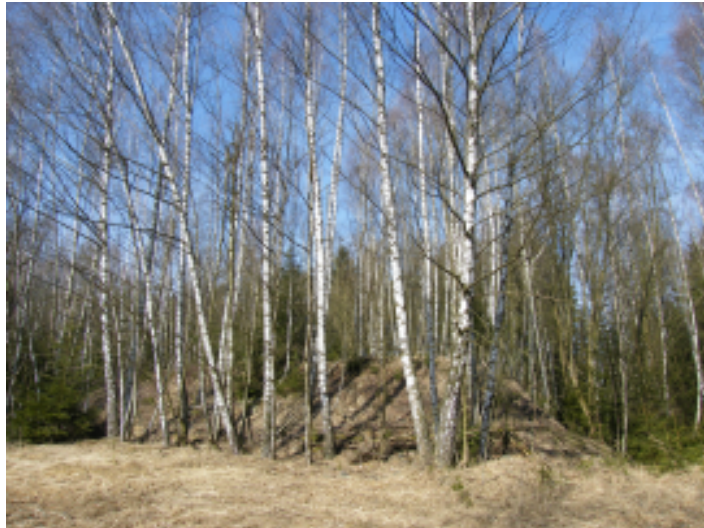
Obr. 27 Halda R 6 (zdroj: Svoboda 2011)

Halda R 6 se nachází v katastru obce Rožná u silnice spojující obce Rožná a Dolní Rožínka v areálu těžní jámy R 6. Jáma byla vyhloubena v roce 1965 a nyní slouží jako větrací jáma. Na haldě je uloženo 50 000 m<sup>3</sup> hmot z hornické činnosti (HÁJEK a kol. 2000). Rekultivace haldy dosud neproběhla, i když projekt na její sanaci a rekultivaci je již zpracován. Halda je porostlá náletem břízy bělokoré, smrku ztepilého a travinami. Část materiálu byla odvezena, mírný a krátký svah haldy je stabilizovaný. Přejechod do rostlého terénu je vyřešen sypáním. Halda má protáhlý tabulovitý tvar se zarovnanou vrcholovou částí.

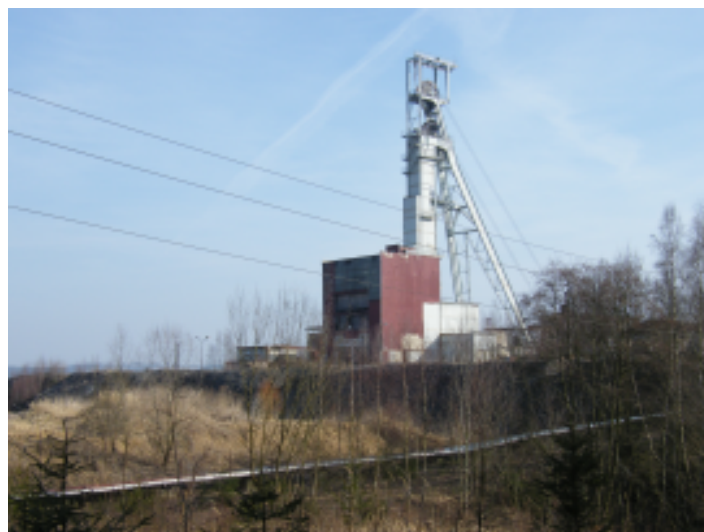
Obr. 28 Areál bývalého dolu R II (zdroj: Svoboda 2011)

Halda Rožná 2 se nachází v katastru obce Rožná, 2 km severně od obce Dolní Rožínka, v areálu bývalého dolu R II Jasan. Uložený materiál z hornické činnosti o celkovém objemu 120 000 m<sup>3</sup> pocházel z jam R 2 a R 3. Jáma R 3 byla vyhloubena v roce 1973 a se svojí hloubkou 1 200 m a dosahem až na 24. patro ložiska Rožná patří k nejhlubší jámě v této oblasti. Těžební činnost na této jámě byla ukončena v roce 1995 a těžba převedena na jámu Rožná 1 (HÁJEK a kol. 2000). Převážná většina haldy byla již odvezena a použita na sanaci a přetvarování odkaliště K 1. Zbylá část není porostlá žádnou vegetací, svahy jsou stabilizované a halda čeká na konečnou sanaci a rekultivaci.

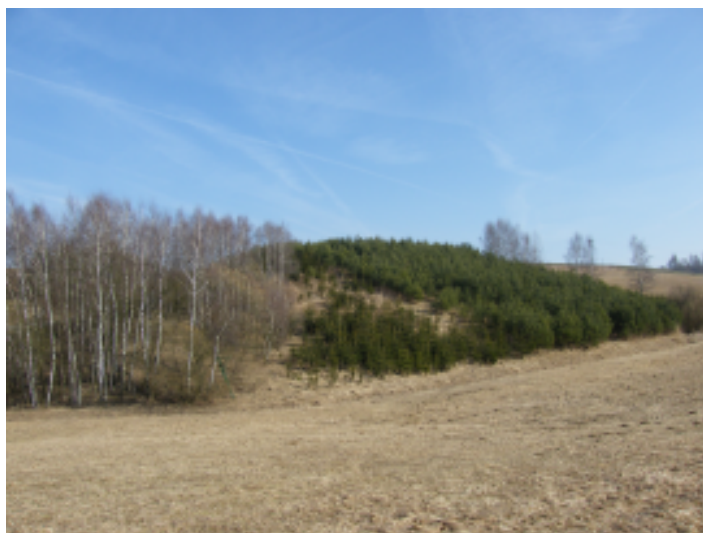
Obr. 30 Halda Milasín šurf č. 37 (zdroj: Svoboda 2011)

Po navezení ornice a rybničního bahna povrch haldy zarostl travinami. Svahy haldy jsou stabilní bez známek sesuvů či ronových rýh. Halda je ve své spodní části osázena břízou bělokorou, ostatní plochu pokrývá porost borovice černé a smrku ztepilého. Přechod do rostlého terénu je přírodní. Kolem haldy je vybudována strouha pro odtok povrchové vody. Po provedených rekultivačních pracích halda zapadla do okolní krajiny.

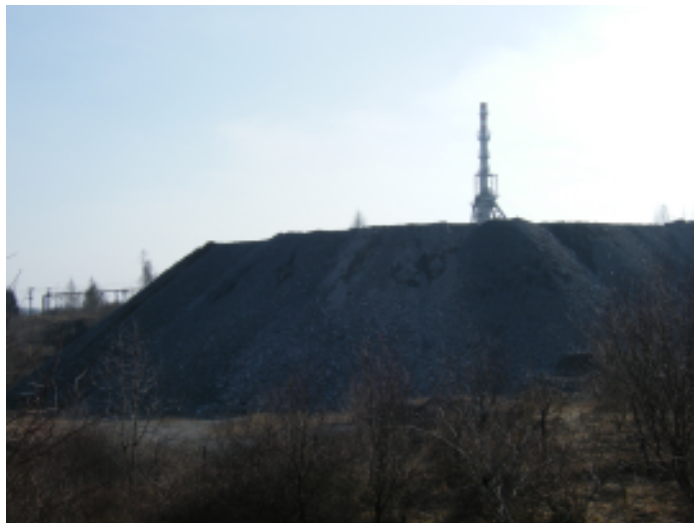
Obr. 31 Halda R 1 s těžní věží dolu Rožná 1 (zdroj: Svoboda 2011)

Halda Rožná 1 je jedinou haldou ve zkoumaném území, která je v provozu a svojí plochou a objemem uloženého materiálu je největší haldou v zájmovém území Rožná. Zaujímá plochu 8,5 ha a je na ní uloženo přibližně 520 000 m<sup>3</sup> (HÁJEK a kol. 2000). Údaj o uloženém materiálu se neustále mění, jelikož se na haldu průběžně ukládá materiál související s těžbou uranu na dole Rožná 1 a rovněž se část materiálu z haldy odváží na povrchové úpravy odkališť a jiných objektů. Halda není prozatím nijak rekultivovaná. Pouze se zabezpečil odtok povrchové a průsakové vody. U paty haldy se nachází akumulční nádrž pro jímání průsakové vody. Pod patou byla rovněž vybudována hráz, zakotvená v podloží ve skalním masivu. Voda, kterou zachytí hráz se přečerpá do akumulční nádrže a odtud putuje do dekontaminační stanice k čištění. Povrch haldy je bez vegetace, svahy nejsou stabilizovány opěrnými lavicemi. Halda má tvar kužele s plochou vrcholovou částí. Sypání materiálu je realizováno nákladními auty z vrcholu haldy. Po ukončení těžby na ložisku Rožná se předpokládá, že halda bude kompletně odvezena a materiál se použije na přetvarování odkališť.

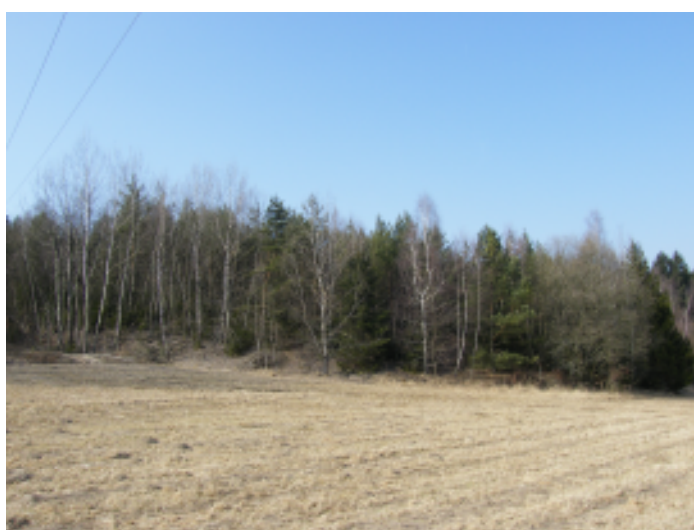
Obr. 32 Halda Šurf č. 34 (zdroj: Svoboda 2011)

Halda se nachází v katastru obce Střítež, 2 km severozápadně od obce Olší u bývalé jámy Š-34. S 30 000 m<sup>3</sup> uložené haldoviny patří k menším haldám (HÁJEK a kol. 2000). Na haldě byla provedena kompletní rekultivace už v roce 1992. Povrch haldy byl zavazen vrstvou ornice a poté osázen smrkem ztepilým, borovicí černou a břízou bělokorou. Přejít do rostlého terénu je přírodní. Halda byla částečně srovnána, proto má zarovnanou vrcholovou část bez výraznějších svahů. Rekultivovaný prostor haldy byl předán Lesům ČR.

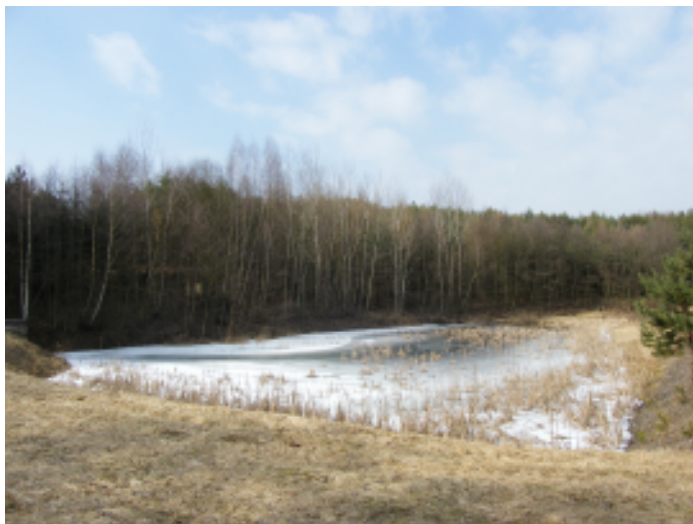
Obr. 33 Halda Olší s akumulční nádrží (zdroj: Svoboda 2011)

Halda Olší je situována v katastrálním území obce Drahonín 700 m severovýchodně od obce Olší. Jedná se o největší haldu v zájmovém území Rožná-Olší s rozlohou 12,5 ha a 800 000 m<sup>3</sup> haldoviny. V letech 1992 a 1996 proběhly první sanační a rekultivační práce. Halda je založena na mírném jihozápadním svahu. Nejnáročnější fází rekultivace bylo upravit haldu do požadovaného tvaru vzhledem k množství uloženého materiálu, který se skládal jednak z těžební činnosti, ale na haldu byla ukládána i suť z demolice povrchových areálů bývalého těžebního závodu Olší 1. Po terénních úpravách byly zalesněny severní a jižní svahy haldy. V rámci technické rekultivace byl vyplněn volný prostor při východním okraji haldy (cca 70 000 m<sup>3</sup>). Takto upravená halda byla překryta zeminou a rybníčním bahnem o výšce cca 30 cm (KOSCIELNIAK, ŠENK 2002). Následovalo zalesnění smrkem ztepilým, borovicí černou a břízou bělokorou. Svahy jsou stabilizovány opěrnými lavicemi a přechod do rostlého terénu je vyřešen sypáním. U jižní paty haldy se nalézají akumulční nádrže pro zadržení povrchové a průsakové vody. V roce 2002 byla rekultivovaná halda předána Lesům ČR. Halda je pokryta vzrostlým lesem a plně zapadla do okolního prostředí.

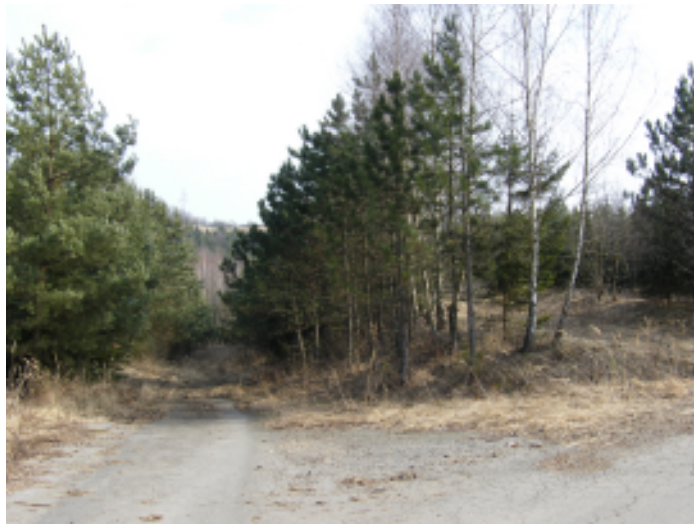
Obr. 34 Halda Drahonín (zdroj: Svoboda 2011)

Halda Drahonín je situována v katastrálním území obce Drahonín asi 300 m při jejím severním okraji. Na haldě se skladuje 430 000 m<sup>3</sup> materiálu pocházejícího z těžební činnosti. Počátek sanačních a rekultivačních prací sahá do období 1989 – 1992. Nejprve bylo zapotřebí upravit tvar haldy tak, aby se stabilizovala a zabezpečila proti sesuvům a erozi. Halda byla založena na strmém východním svahu, a proto se přistoupilo k vybudování pěti stabilizačních lavic. Poté se povrch haldy opět pokryl zeminou a rybníčním bahnem a v rámci biologické rekultivace se vysadily stromy břízy bělokoré, smrku ztepilého a borovice černé. V letech 1991 – 1992 byla do západního svahu vyražena 110 m dlouhá odvodňovací štola, pro odtok vod ze zaplaveného ložiska Olší. U ústí štoly stojí dekontaminační stanice pro čištění důlních vod (KOSCIELNIAK, ŠENK 2002). Rekultivace haldy můžeme označit za velice zdařilou, jelikož svahy nevykazují známky nestability, na povrchu se nachází velice hustý lesní porost a celý rekultivovaný prostor splynul s okolním. V roce 2002 došlo k předání prostoru haldy do majetku Lesů ČR.

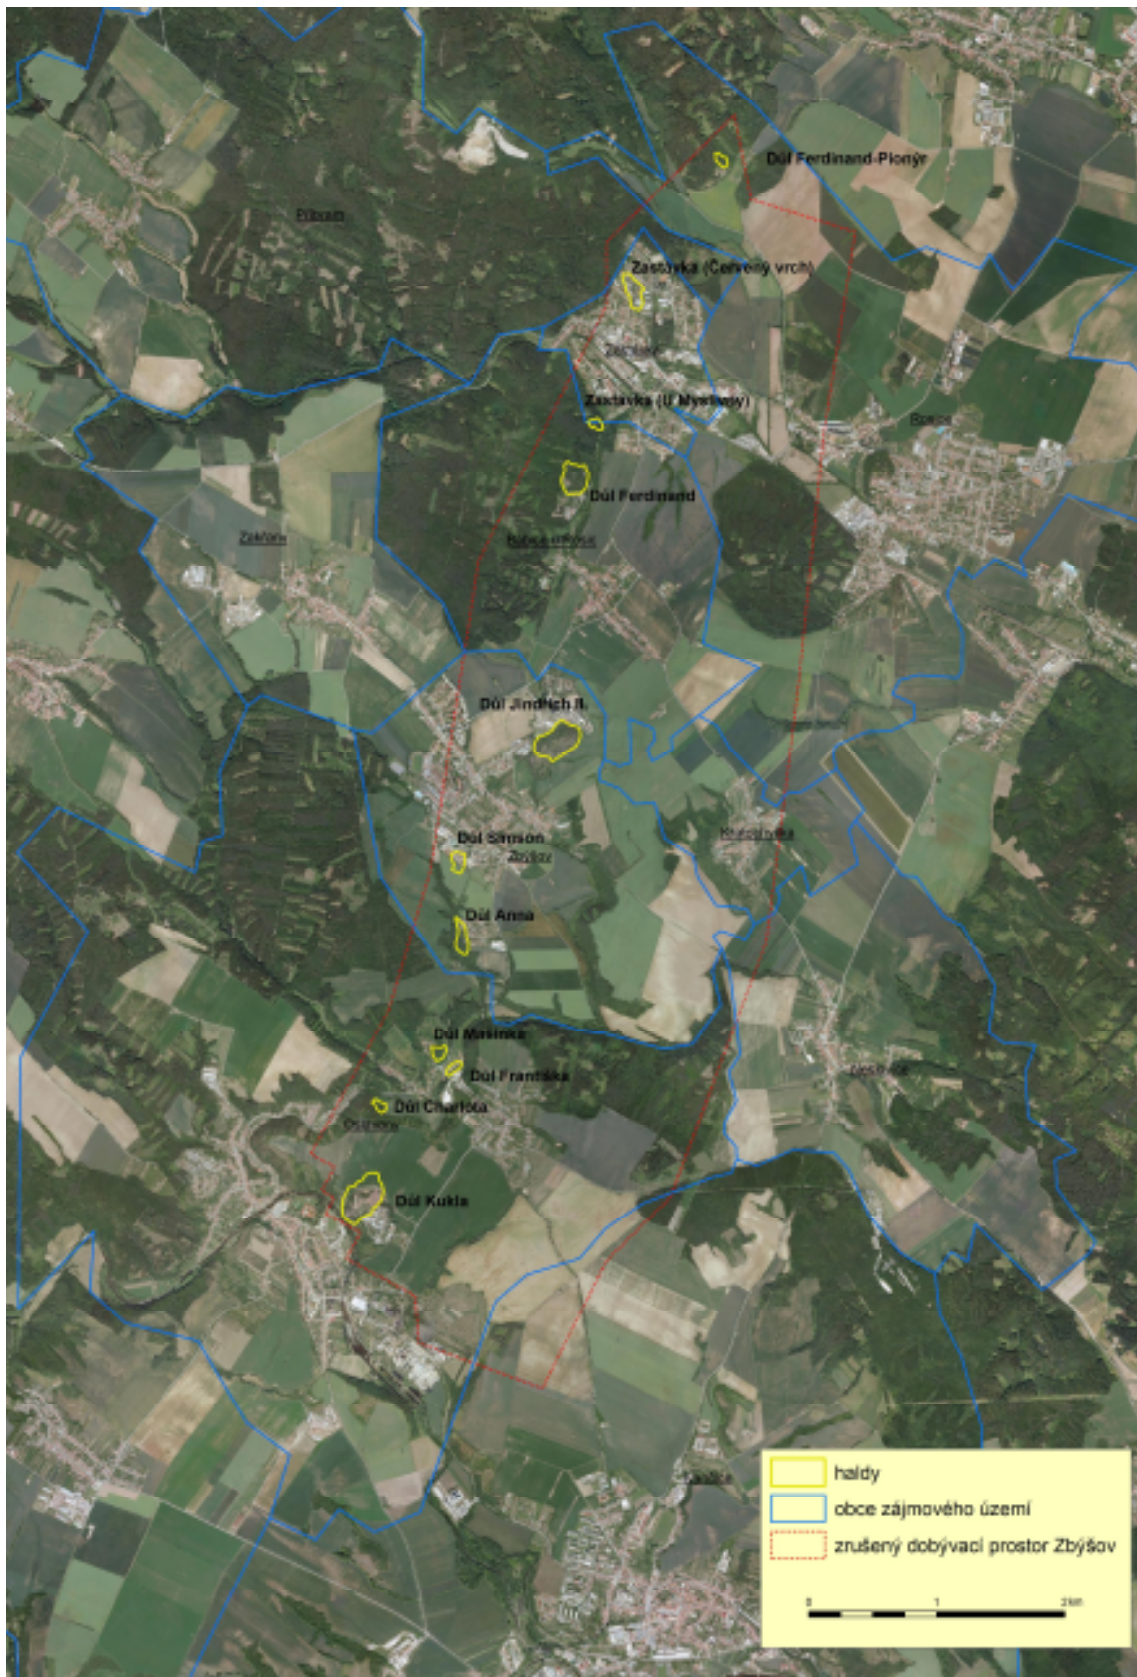
# 1. Situace hald v zájmovém území Rosicko-oslavansko v roce 2011

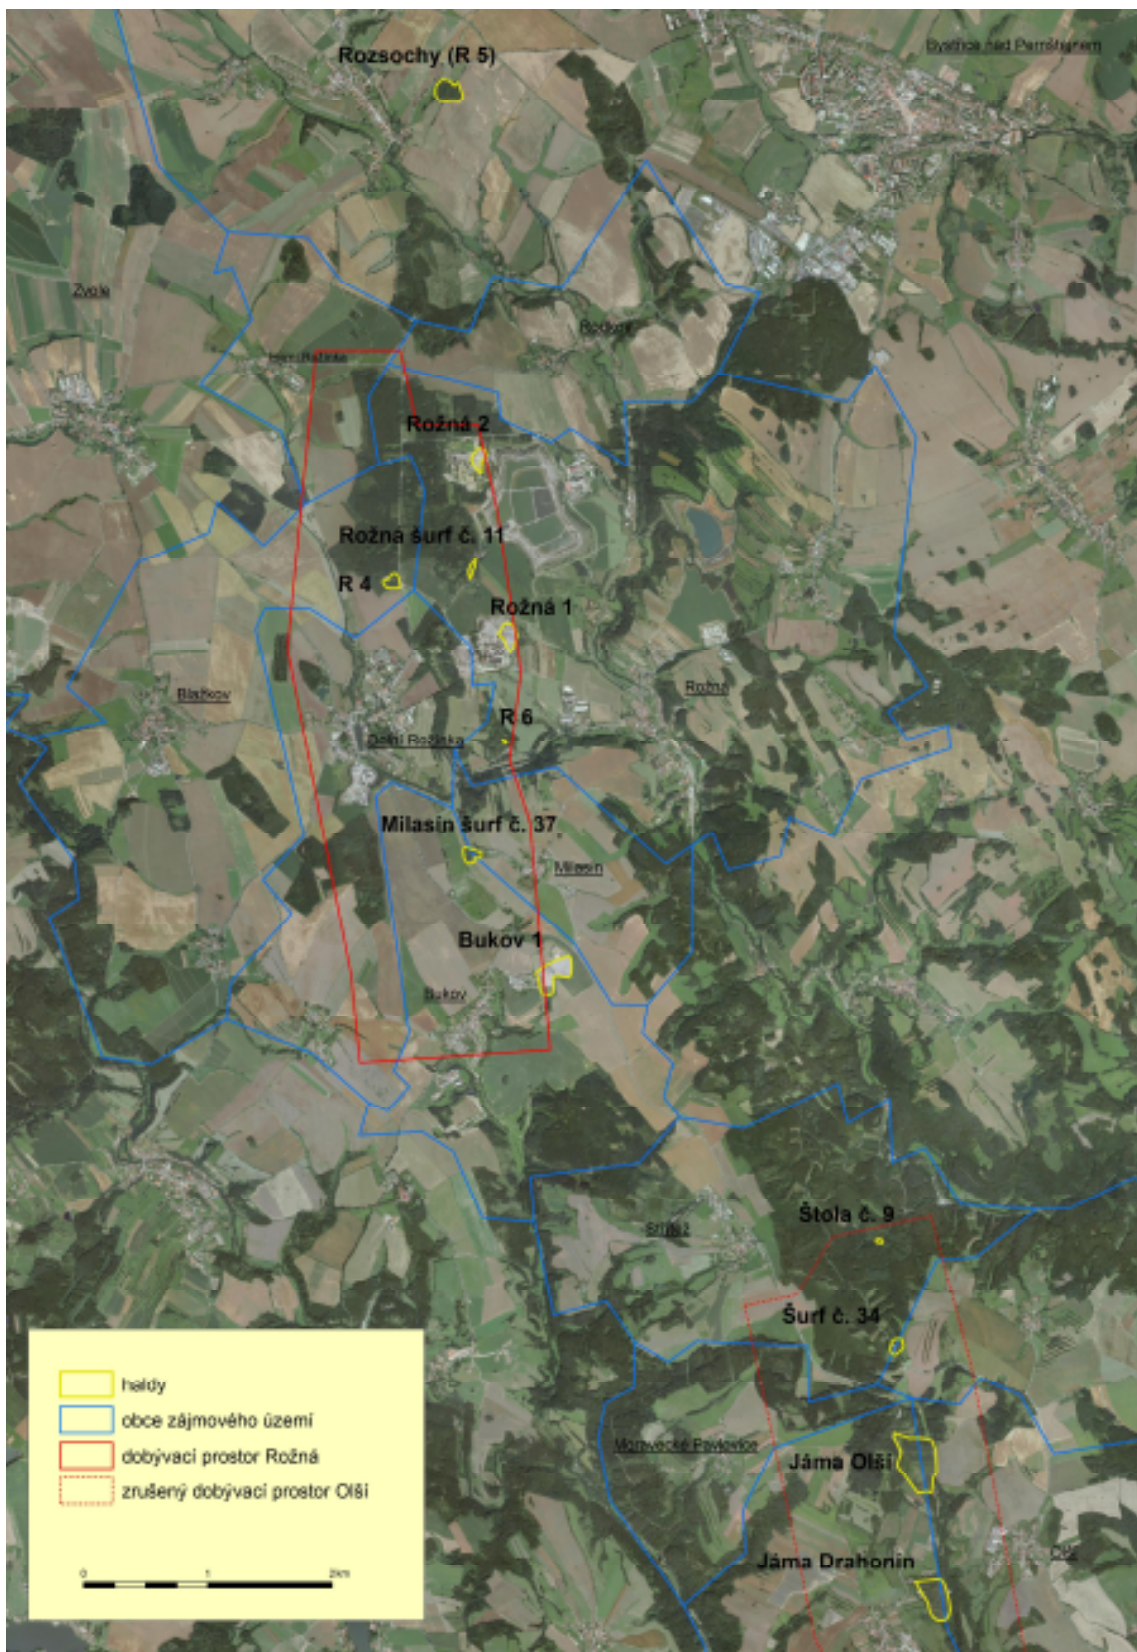
## 2. Situace hald v zájmovém území Rožná-Olší v roce 2011
